## BITACORA ELECTRÓNICA DE OBRA

| Confir<br>ma<br>Bitaco<br>ra:<br>Si | Nro<br>Inform<br>e:<br>62 | Fecha Informe:<br>18-02-2021 | Nombre De La Obra:<br>Corredor vial Lima-Canta-<br>Huayllay-Dv. Cochamarca-<br>Emp. PE 3N Obras de<br>Rehabilitación y Mejoramiento | Personal Encargado:<br>M A N U E L J A V I E R<br>FLORENCIO RADO |

SALDO DE OBRA INICIAL (OI): TRAMO 2: CANTA – HUAYLLAY DEL MEJORAMIENTO, REHABILITACIÓN Y CONSERVACIÓN POR NIVELES DE SERVICIO Y OPERACIÓN DEL CORREDOR VIAL, LIMA – CANTA – HUAYLLAY – DV. COCHAMARCA – EMP. PE 3N  
CONTRATISTA: CHINA ROAD AND BRIDGE CORPORATION SUCURSAL PERU (CONTRATO N° 103-2019-MTC/20)  
SUPERVISOR: CONSORCIO CESEL - CAL Y MAYOR (CONTRATO DE CONSULTORIA DE OBRA N° 077-2014-MTC/20)

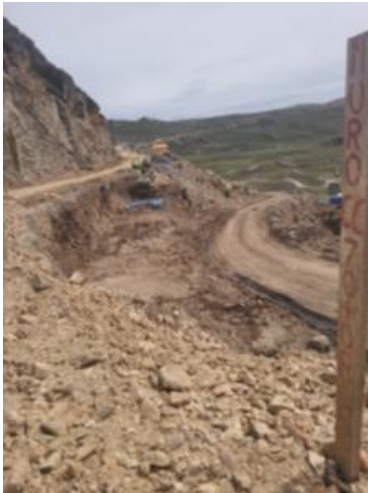
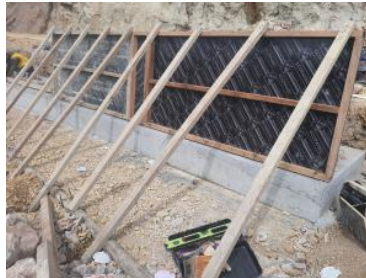
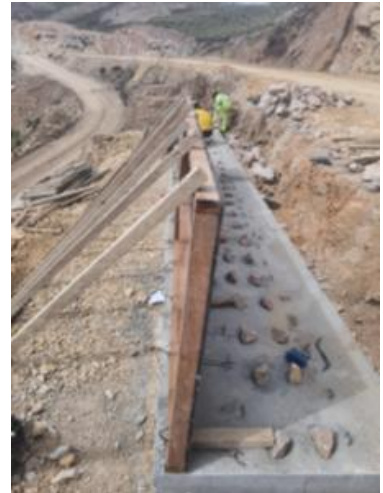
1

OBRA INICIAL (OI): TRAMO 2: CANTA - HUAYLLAY  
SECTOR ENTRE LAS PROGRESIVAS DEL KM 70+080 AL KM 70+131  
DESENCOFRADO DEL MURO DE CONCRETO CICLOPEO

SE CONSTATÓ QUE SE REALIZAN TRABAJOS Y ACTIVIDADES DE  
DESENCOFRADO DEL MURO DE CONCRETO CICLOPEO ENTRE LAS  
PROGRESIVAS DEL KM 70+080 AL KM 70+131 CON LA PARTICIPACIÓN DE  
CUATRO TRABAJADORES Y HERRAMIENTAS, CON UN VIGIA.

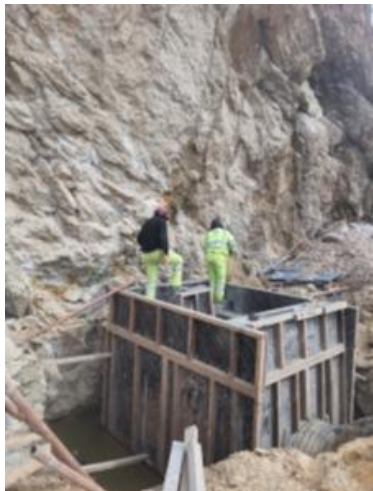
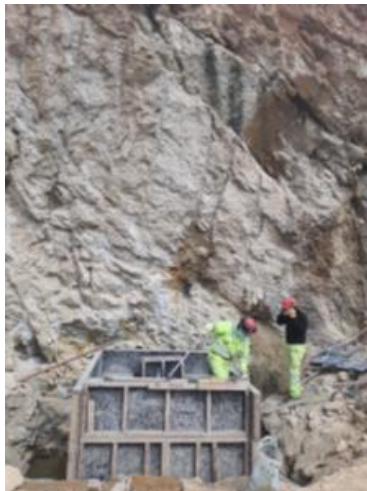
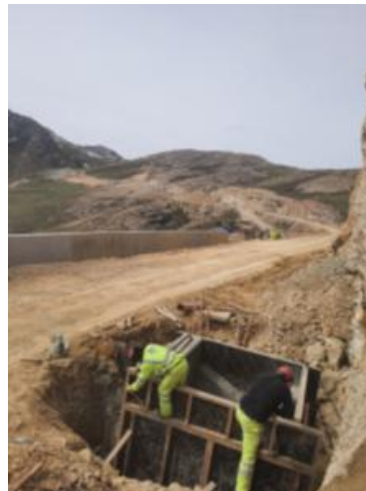
2

OBRA INICIAL (OI): TRAMO 2: CANTA - HUAYLLAY  
SECTOR ENTRE LAS PROGRESIVAS DEL KM 70+180  
ENCOFRADO PARA MARCO DE CAJA LI DE LA ALCANTARILLA DE TUBERIA  
METALICA CORRUGADA

SE CONSTATÓ QUE SE REALIZAN TRABAJOS Y ACTIVIDADES PARA LA PARTIDA  
DE ALCANTARILLA DE TUBERIA METALICA CORRUGADA EN SU COMPONENTE  
DE MARCO DE CAJA LI ENTRE LAS PROGRESIVAS DEL KM 70+180 CON DOS  
TRABAJADORES Y SUS HERRAMIENTAS Y MATERIALES.

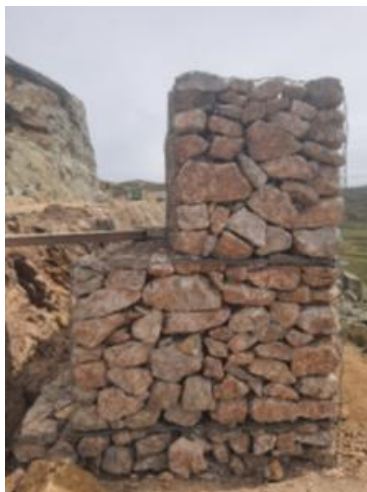
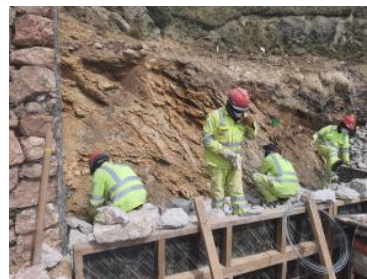
3

OBRA INICIAL (OI): TRAMO 2: CANTA - HUAYLLAY  
SECTOR ENTRE LAS PROGRESIVAS DEL KM 70+242 AL KM 70+377  
GAVIÓN TIPO CAJA

SE CONSTATÓ QUE SE REALIZAN TRABAJOS Y ACTIVIDADES PARA LA PARTIDA  
DE GAVIÓN TIPO CAJA ENTRE LAS PROGRESIVAS DEL KM 70+242 AL KM 70+377  
CON CINCO TRABAJADORES CON SUS HERRAMIENTAS.

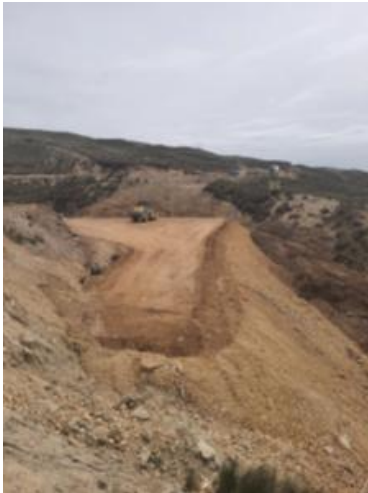
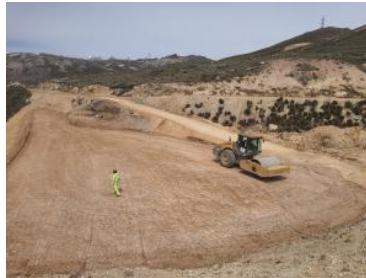
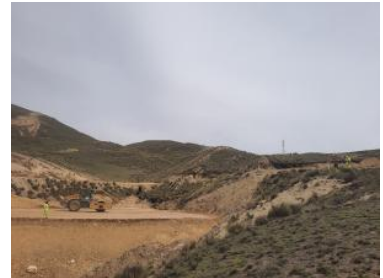
OBRA INICIAL (OI): TRAMO 2: CANTA - HUAYLLAY  
SECTOR ENTRE LAS PROGRESIVAS DEL KM 73+040 AL KM 73+100  
CONFORMACION DE TERRAPLENES

SE CONSTATÓ QUE SE REALIZAN TRABAJOS Y ACTIVIDADES PARA LA PARTIDA  
DE CONFORMACION DE TERRAPLENES ENTRE LAS PROGRESIVAS DEL KM  
73+040 AL KM 73+100 CON UN TRABAJADOR CON EQUIPO RODILLO LISO  
VIBRATORIO, UN TOPOGRAFO, 4 AYUDANTES DE TOPOGRAFIA Y DOS VIGIAS.

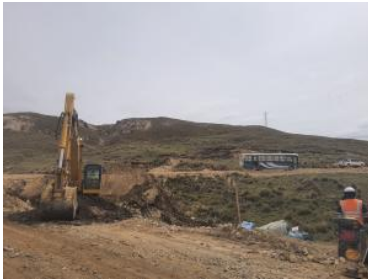
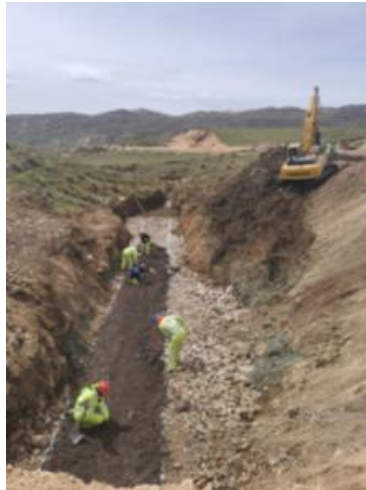
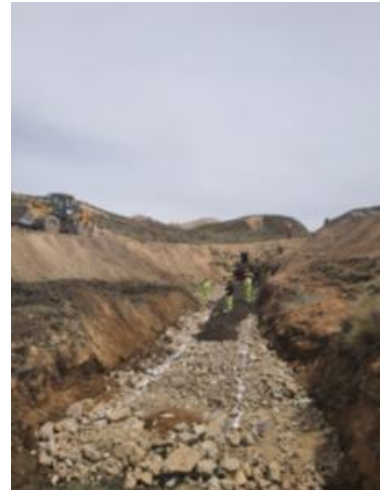
OBRA INICIAL (OI): TRAMO 2: CANTA - HUAYLLAY  
SECTOR ENTRE LAS PROGRESIVAS DEL KM 74+410  
RELLENO PARA ESTRUCTURAS PARA LA ALCANTARILLA DE TUBERIA METALICA  
CORRUGADA

SE CONSTATÓ QUE SE REALIZAN TRABAJOS Y ACTIVIDADES PARA LA PARTIDA  
DE ALCANTARILLA DE TUBERIA METALICA CORRUGADA EN SU COMPONENTE  
DE RELLENO PARA ESTRUCTURAS ENTRE LAS PROGRESIVAS DEL KM 74+410  
CON SEIS TRABAJADORES, HERRAMIENTAS, MATERIALES Y UN EQUIPO DE  
EXCAVADORA Y DOS VIGIAS.

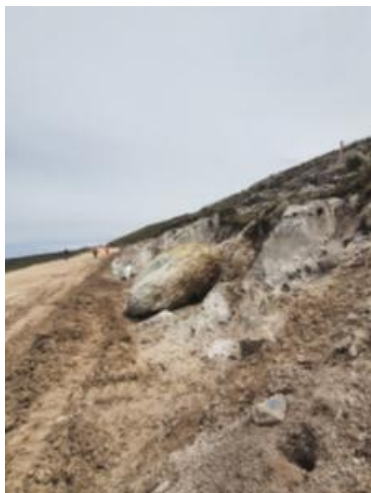
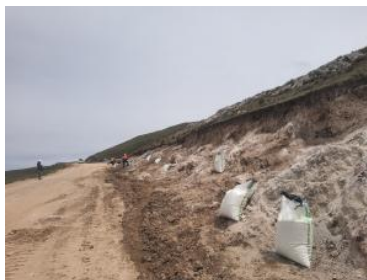
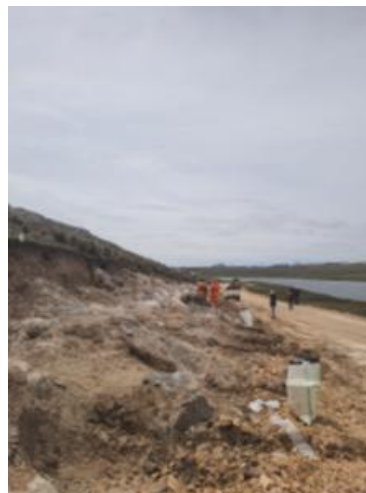
6

OBRA INICIAL (OI): TRAMO 2: CANTA - HUAYLLAY  
SECTOR DE LA PROGRESIVA DEL KM 82+820 LD  
EXCAVACIÓN EN EXPLANACIONES EN ROCA FIJA

SE CONSTATÓ QUE SE REALIZAN TRABAJOS Y ACTIVIDADES DE EXCAVACIÓN EN EXPLANACIONES EN ROCA FIJA DEL SECTOR DEL KM 82+820 LD EN SU COMPONENTE DE PRE CORTE CON VOLADURA CON UN RESPONSABLE, TRES OPERARIOS, HERRAMIENTAS Y MATERIALES, UN TOPOGRAFO CON SU EQUIPO DE ESTACION TOTAL Y UN AYUDANTE DE TOPOGRAFIA

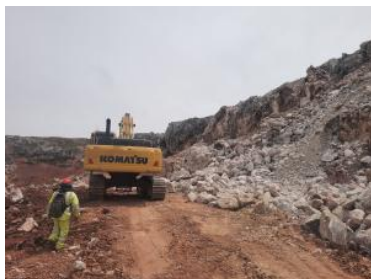
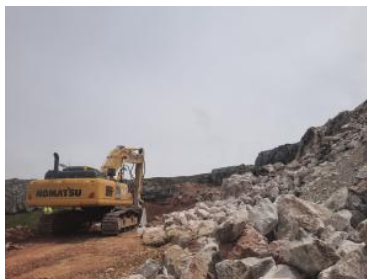
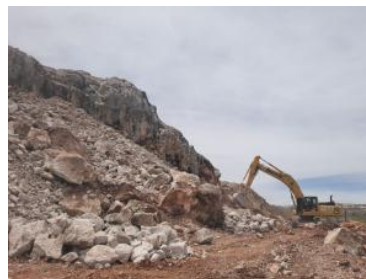
OBRA INICIAL (OI): TRAMO 2: CANTA - HUAYLLAY  
CANTERA DEL KM 83+700 LD

SE CONSTATÓ QUE SE REALIZAN TRABAJOS Y ACTIVIDADES EN LA CANTERA DEL KM 83+700 LD EN SU ETAPA DE EXTRACCIÓN DE MATERIALES CON UNA EXCAVADORA SOBRE ORUGAS, CINCO CAMIONES VOLQUETES, UN CONTROLADOR.

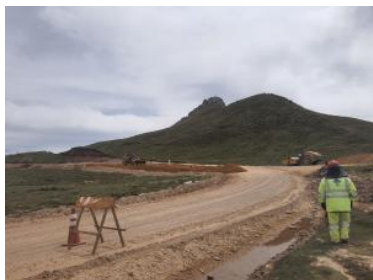
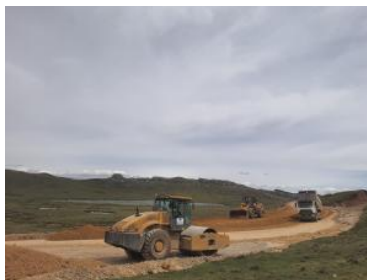
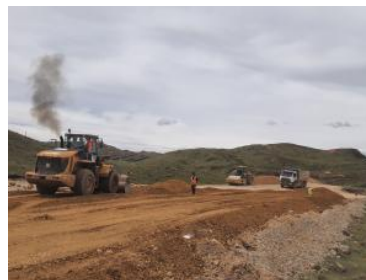
OBRA INICIAL (OI): TRAMO 2: CANTA - HUAYLLAY  
SECTOR ENTRE LAS PROGRESIVAS DEL KM 85+800  
MANTENIMIENTO DE TRANSITO Y SEGURIDAD VIAL

SE CONSTATÓ QUE SE REALIZAN TRABAJOS Y ACTIVIDADES DE  
MANTENIMIENTO DE TRANSITO Y SEGURIDAD VIAL ENTRE LAS PROGRESIVAS  
DEL KM 85+800 CON UN TRABAJADOR, UN RESPONSABLE, DOS VIGIAS, UN  
CARGADOR FRONTAL, CAMIONES VOLQUETES Y UN RODILLO LISO VIBRATORIO  
CON SU OPERADOR.
