BITACORA ELECTRÓNICA DE OBRA

Confirma Bitacora: Si	Nro Informe: 19	Fecha Informe: 19-02-2021	Nombre De La Obra: Carretera Chuquicara-Puente Quiroz – Tauca-Cabana-Huandoval-Pallasca, Tramo: Tauca- Pallasca	Personal Encargado: NATALY SUSI CABALLON PAUCAR
---------------------------------	---------------------------	-------------------------------------	---	---

INFORME DIARIO N°19

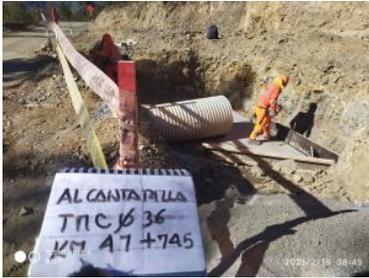
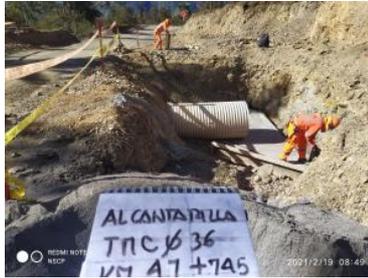
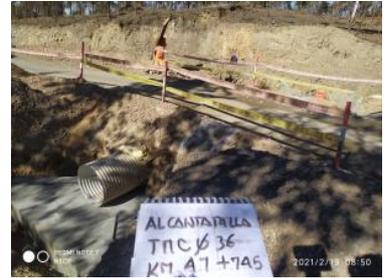
DESENCOFRADO DE ZAPATA DE CABEZAL DE ENTRADA Y SALIDA DE ALCANTARILLA TMC \varnothing 36" UBICADO EN EL KM 47+745.

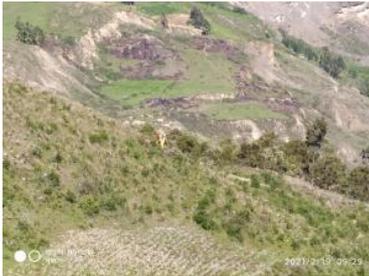
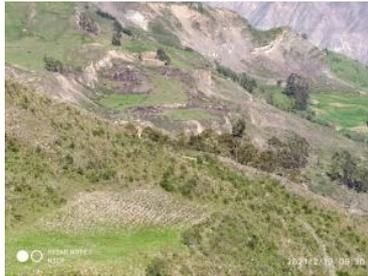
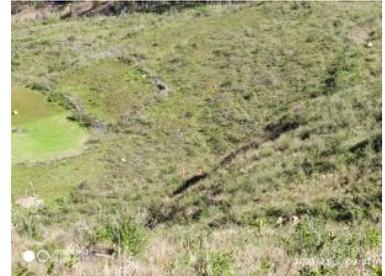
LEVANTAMIENTO TOPOGRÁFICO EN DME N°12 UBICADO EN EL KM 50+050

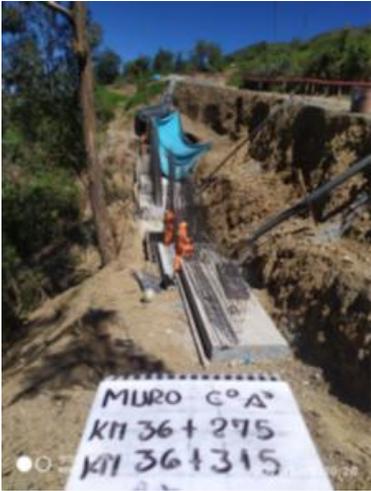
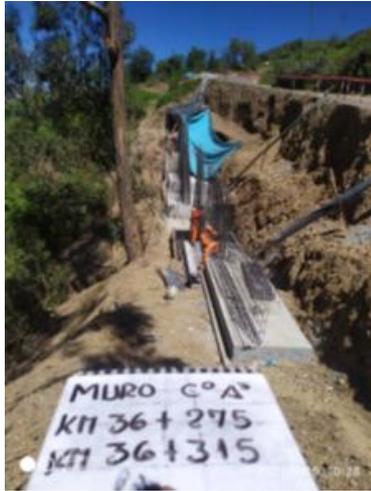
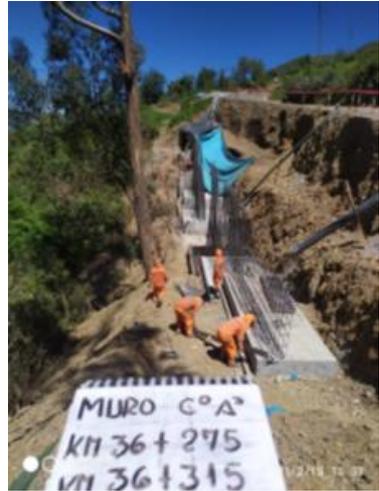
Actividades:
DISPOSICIÓN DE ACERO EN PANTALLA DEL PAÑO 1, 5 Y 7 EN EL MURO UBICADO EN EL KM 36+275 _ KM 36+315.

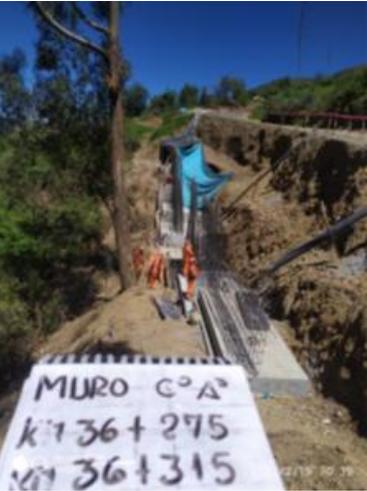
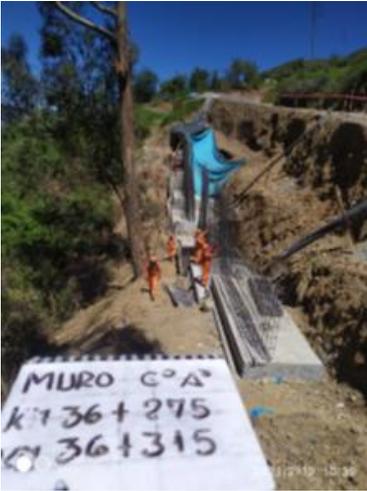
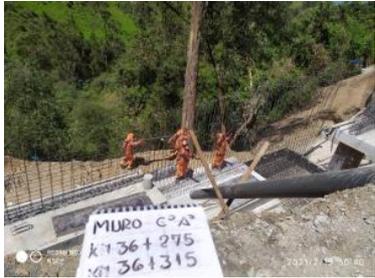
Actividades:
DISPOSICIÓN DE ACERO EN PANTALLA DEL PAÑO 1, 5 Y 7 EN EL MURO UBICADO EN EL KM 36+275 _ KM 36+315.

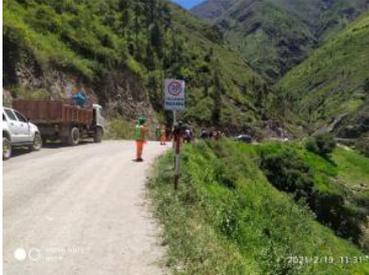
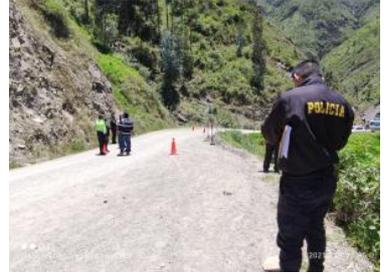
?EL 19.02.2021 Ocurrió un incidente/accidentes en el tramo de falla geológica ubicado en el KM 12+190, ocurrió aproximadamente a la 9:55am, cuando una unidad particular (camioneta placa h2q-981) que se dirigía del distrito de Tauca a Cabana; al parecer, sucedió por excesiva velocidad que causo el despiste de la camioneta que volcó al abismo aproximadamente a 50 metros; ocasionando 2 heridos muy graves, 1 herido grave y un fallecido.

Actividades:
ACCIDENTE TRÁFICO UBICADO EN EL KM 12+190.

- EL ACCIDENTE OCURRIÓ APROXIMADAMENTE A LAS 9:50 AM, DE UNA UNIDAD PARTICULAR (CAMIONETA PLACA H2Q-981) QUE SE DIRIGIA DEL DISTRITO DE TAUCA A CABANA, AL PARECER SUCEDIO QUE POR EXCESIVA VELOCIDAD QUE CAUSO EL DESPISTE DE LA CAMIONETA QUE VOLCÓ AL ABISMO APROXIMADAMENTE A 50 METROS.

- Se recomienda a la entidad renovar los servicios de PACRI-CABANA.
- Se recomienda a la Supervisión “HOB CONSULTORES SA” y al contratista “Consortio ICC” realizar mayores controles de seguridad en campo, asimismo implementar señalizaciones en todo el tramo.

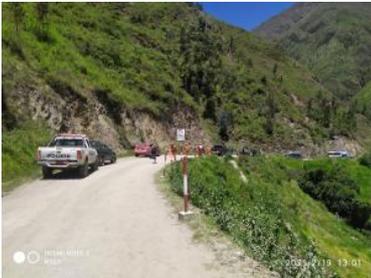
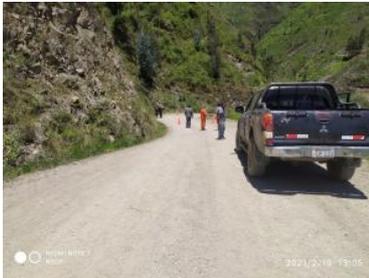
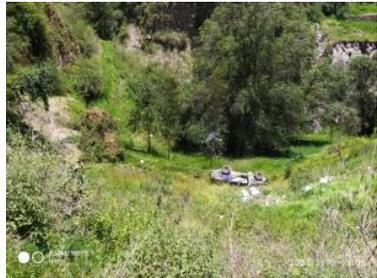
Actividades:
ACCIDENTE TRÁFICO UBICADO EN EL KM 12+190.

- EL ACCIDENTE OCURRIÓ APROXIMADAMENTE A LAS 9:50 AM, DE UNA UNIDAD PARTICULAR (CAMIONETA PLACA H2Q-981) QUE SE DIRIGIA DEL DISTRITO DE TAUCA A CABANA, AL PARECER SUCEDIO QUE POR EXCESIVA VELOCIDAD QUE CAUSO EL DESPISTE DE LA CAMIONETA QUE VOLCÓ AL ABISMO APROXIMADAMENTE A 50 METROS.

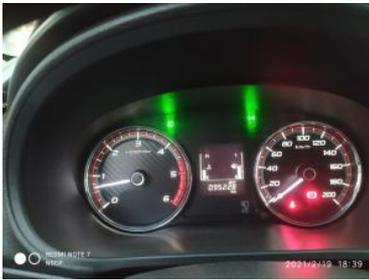
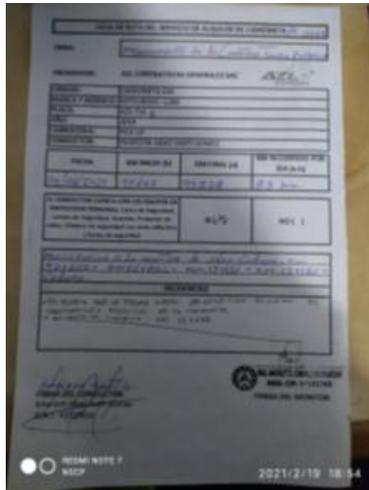
CDescripcion_____:
 CONTROL DEL KILOMETRAJE DE LA CAMIONETA PARA LOS TRABAJOS DE MONITOREO EN OBRA.
