BITACORA ELECTRÓNICA DE OBRA

Confirma Bitacora: Si	Nro Informe: 20	Fecha Informe: 20-02-2021	Nombre De La Obra: Carretera Chuquicara-Puente Quiroz – Tauca-Cabana-Huandoval-Pallasca, Tramo: Tauca- Pallasca	Personal Encargado: NATALY SUSI CABALLON PAUCAR
---------------------------------	---------------------------	-------------------------------------	---	---

INFORME DIARIO N°20

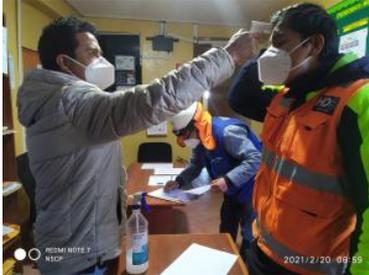
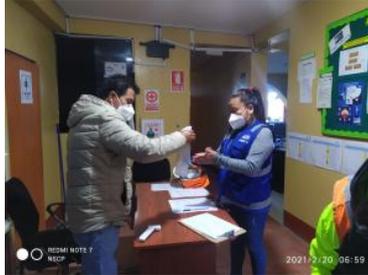
1

CONTROL DE TEMPERATURA, RELLENADO DE FICHA DE SINTOMATOLOGÍA COVID Y DESINFECCIÓN DE MANOS DEL PERSONAL DE SUPERVISIÓN ANTES REALIZAR SUS ACTIVIDADES.

-SE APRECIA A UN ENCARGADO DE SUPERVISIÓN TOMANDO LA TEMPERATURA DE LOS COLABORADORES DE SUPERVISIÓN YA QUE EL INGENIERO DE SEGURIDAD SE ENCUENTRA EN BAJADA.
-CONTROL DEL RELLENADO DE LA FICHA SINTOMATOLOGICA.

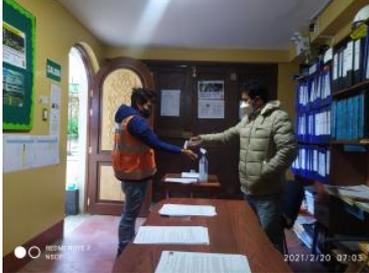
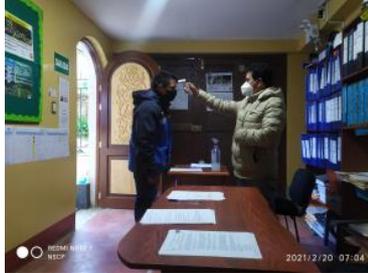
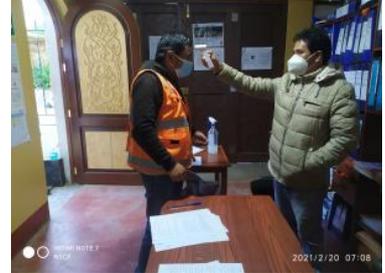
2

CONTROL DE TEMPERATURA, RELLENADO DE FICHA DE SINTOMATOLOGÍA COVID Y DESINFECCIÓN DE MANOS DEL PERSONAL DE SUPERVISIÓN ANTES REALIZAR SUS ACTIVIDADES.

-SE APRECIA A UN ENCARGADO DE SUPERVISIÓN TOMANDO LA TEMPERATURA DE LOS COLABORADORES DE SUPERVISIÓN YA QUE EL INGENIERO DE SEGURIDAD SE ENCUENTRA EN BAJADA.
-CONTROL DEL RELLENADO DE LA FICHA SINTOMATOLOGICA.

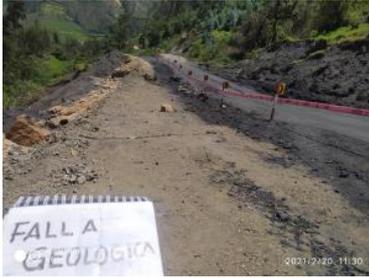
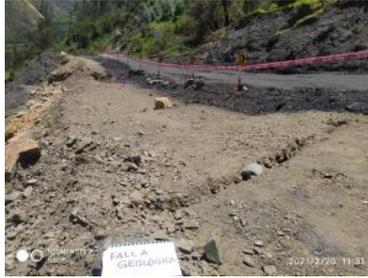
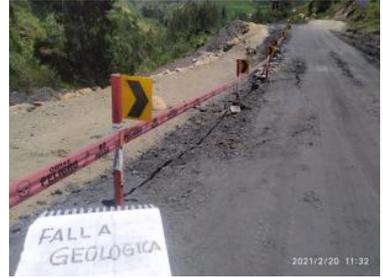
3

Actividades:
FALLA GEOLÓGICA UBICADO EN EL KM34+580_ KM34+610.

CDescripcion_____:
SE APARECIA ASENTAMIENTO EN TRAMO DE FALLA GEOLÓGICA.

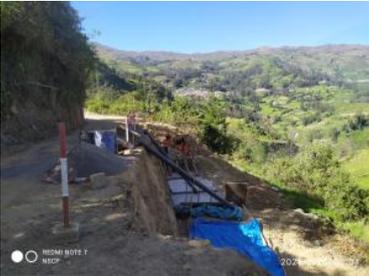
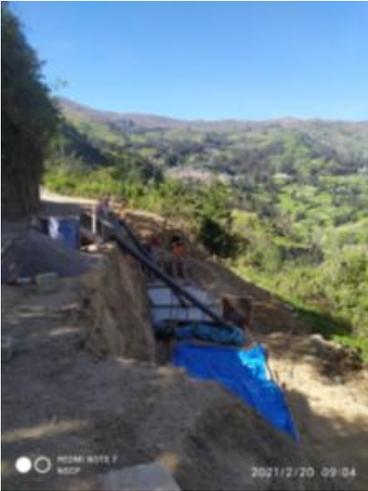
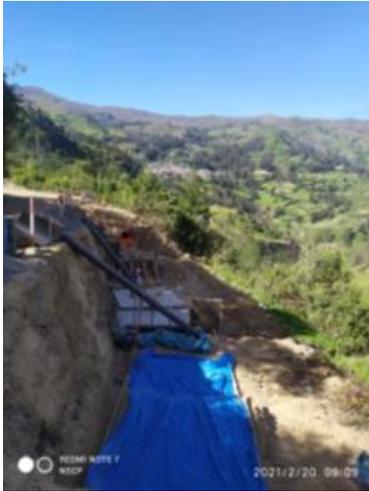
Actividades:
REPLANTEO Y NIVELACIÓN PARA EL SOLADO EN MURO DE C°A° UBICADO EN EL KM 37+265- KM 37+300.

CDescripcion_____:
MO: 1 TOPÓGRAFO, 4 ASISTENTES DE TOPOGRAFÍA
EQUIPOS: 01 NIVEL DE INGENIERO, 1 ESTACIÓN TOTAL, 1 MIRA, 1 PRISMA, 1 TRIPODE.

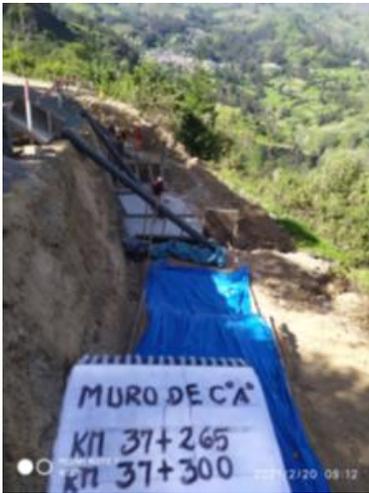
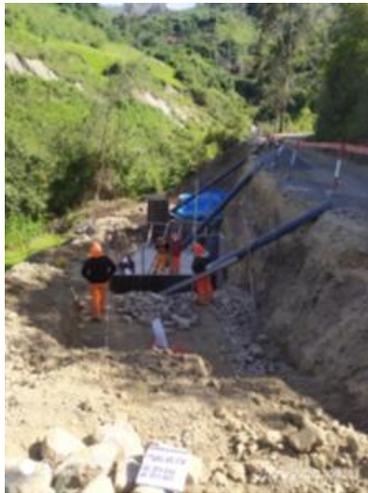
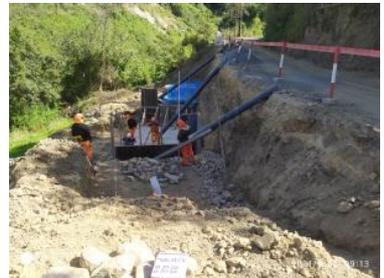
5

Actividades:
REPLANTEO Y NIVELACIÓN PARA EL SOLADO EN MURO DE C°A° UBICADO EN EL KM 37+265- KM 37+300.

CDescripcion_____:
MO: 1 TOPOÓGRAFO, 4 ASISTENTES DE TOPOGRAFÍA
EQUIPOS: 01 NIVEL DE INGENIERO, 1 ESTACIÓN TOTAL, 1 MIRA, 1 PRISMA, 1 TRIPODE.

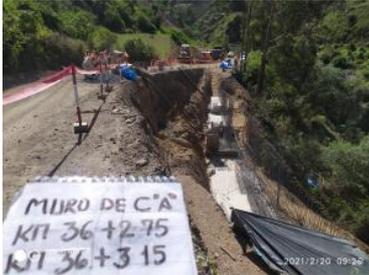
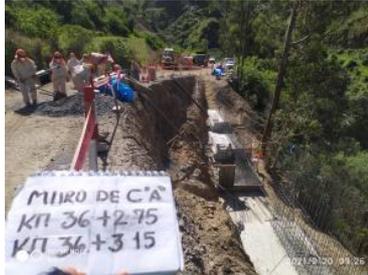
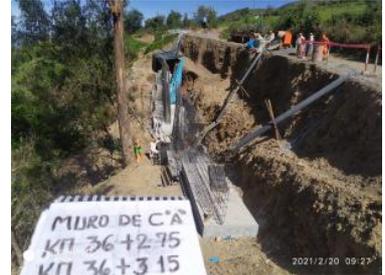
6

Actividades:
 VACIADO DE CONCRETO EN ZAPATA MURO PAÑO 3 KM 36+275 + KM 36+315.

CDescripcion:
 MO: 01 INGES ASISTENTE, 1 CAPATAZ, 1 OFICIAL, 4 OPERARIOS, 3 PEONES.

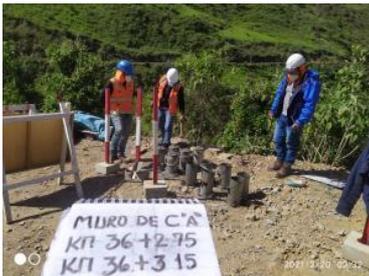
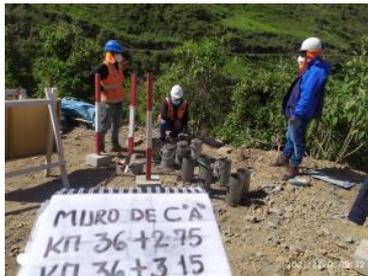
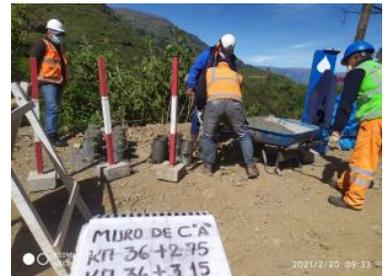
7

Actividades:
 CONTROL DE CALIDAD DEL CONCRETO VACIADO EN LA ZAPATA DEL PAÑO 3 DEL MURO DE C°A° UBICADO EN EL KM 36+275 - KM 36+315 (SLUMP 8 CM).

CDescripcion:
 MO: 2 TÉCNICOS DE CONTROL SE CALIDAD (SUPERVISIÓN Y CONTRATISTA) 2 ASISTENTES DE CALIDAD (SUPERVISIÓN Y CONTRATISTA).
 EQUIPOS: 1 CONO DE ABRAMS, 12 MUESTRAS TOMADAS EN BRIQUETAS.

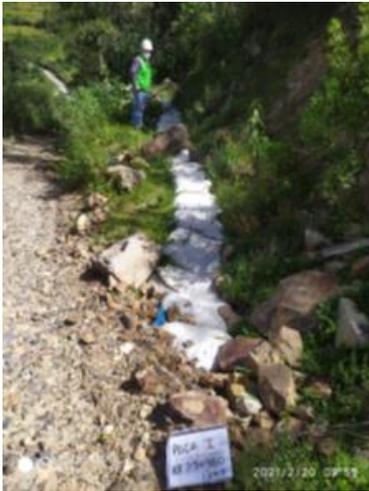
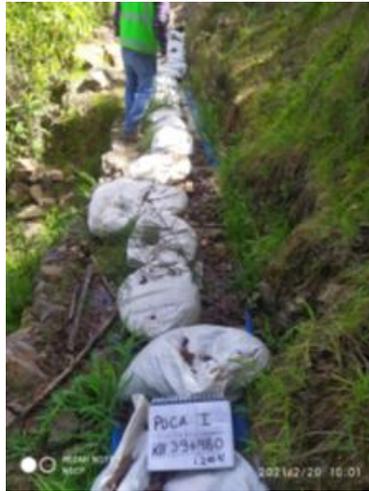
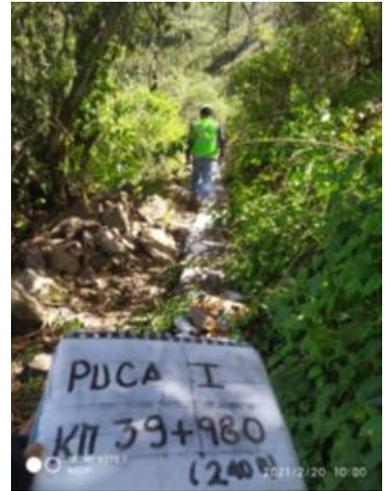
8

Actividades:
CANTERA PUCA I UBICADO EN EL KM 39+980 (INSPECCIÓN POR SUPUESTAS INTERFERENCIAS EN CANAL DE RIEGO)

CDescripcion_____:
-ANTE LA QUEJA DE UN POBLADOR DE LA COMUNIDAD DE PUCA POR SUPUESTAS INTERFERENCIAS EN EL CANAL DE RIEGO, HOY POR LA MAÑANA SE INSPECCIONO EL SISTEMA DE RIEGO, SE APRECIA QUE, NO ESTÁN OBSTRUIDAS Y EL CAUDAL DE AGUA ES CONTINUO EN EL SISTEMA DE RIEGO.

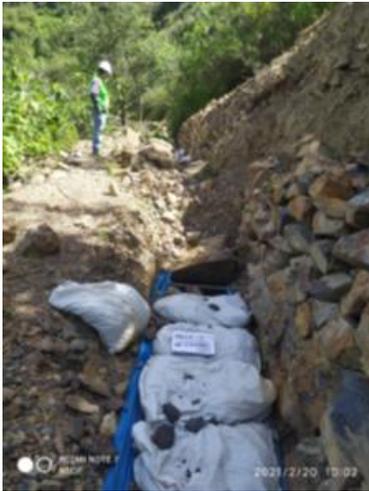
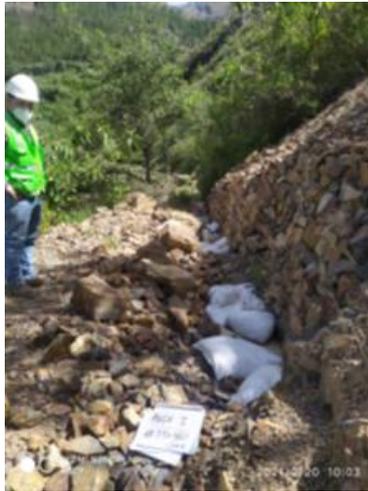
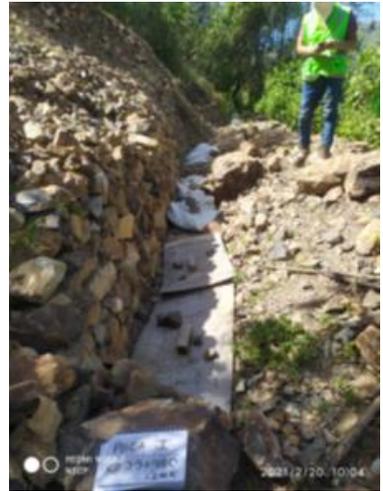
9

Actividades:
CANTERA PUCA I UBICADO EN EL KM 39+980 (INSPECCIÓN POR SUPUESTAS INTERFERENCIAS EN CANALES DE RIEGOS)

CDescripcion_____:
-ANTE LA QUEJA DE UN POBLADOR DE LA COMUNIDAD DE PUCA ,POR SUPUESTAS INTERFERENCIAS EN EL CANAL DE RIEGO, HOY POR LA MAÑANA SE INSPECCIONO EL SISTEMA DE RIEGO, SE APRECIA QUE, NO ESTÁN OBSTRUIDAS Y EL CAUDAL DE AGUA ES CONTINUO EN EL SISTEMA DE RIEGO.

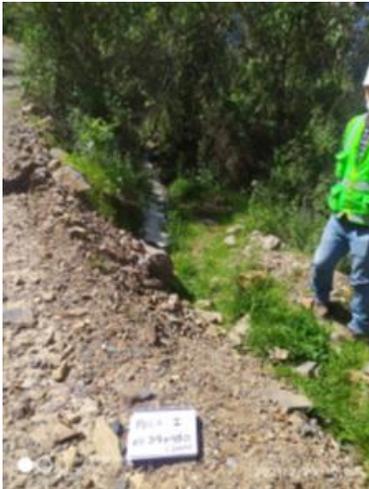
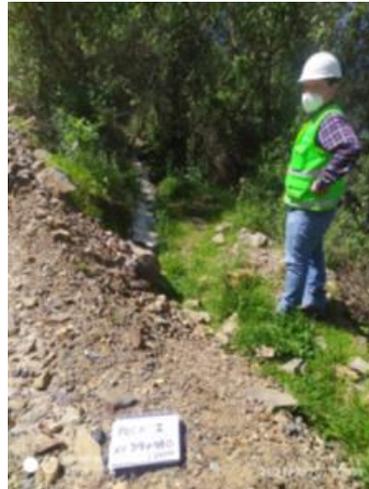
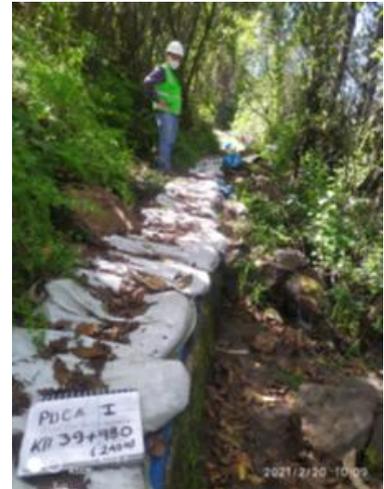
10

CANTERA PUCA I UBICADO EN EL KM 39+980 (INSPECCIÓN POR SUPUESTAS INTERFERENCIAS EN CANAL DE RIEGO)

-ANTE LA QUEJA DE UN POBLADOR DE LA COMUNIDAD DE PUCA POR SUPUESTAS INTERFERENCIAS EN EL CANAL DE RIEGO, HOY POR LA MAÑANA SE INSPECCIONO EL SISTEMA DE RIEGO, SE APRÉCIA QUE, NO ESTÁN OBSTRUIDAS Y EL CAUDAL DE AGUA ES CONTINUO EN EL SISTEMA DE RIEGO.

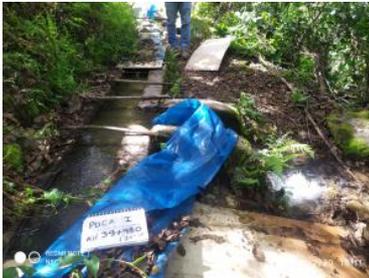
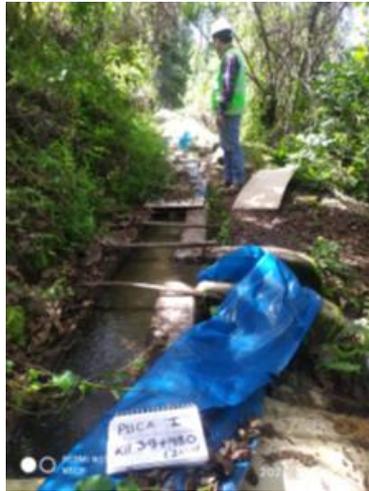
11

Actividades:
CANTERA PUCA I UBICADO EN EL KM 39+980 (INSPECCIÓN POR SUPUESTAS INTERFERENCIAS EN CANAL DE RIEGO)

CDescripcion_____:
-ANTE LA QUEJA DE UN POBLADOR DE LA COMUNIDAD DE PUCA POR SUPUESTAS INTERFERENCIAS EN EL CANAL DE RIEGO, HOY POR LA MAÑANA SE INSPECCIONO EL SISTEMA DE RIEGO, SE APRECIA QUE, NO ESTÁN OBSTRUIDAS Y EL CAUDAL DE AGUA ES CONTINUO EN EL SISTEMA DE RIEGO.

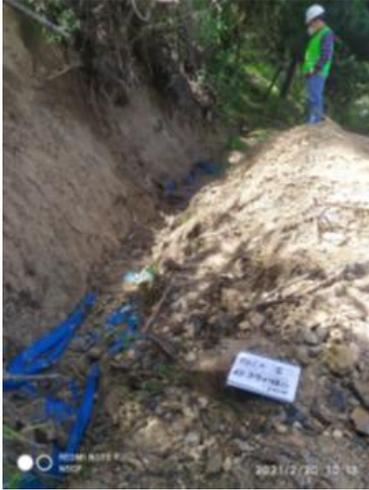
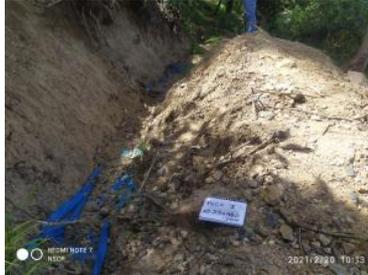
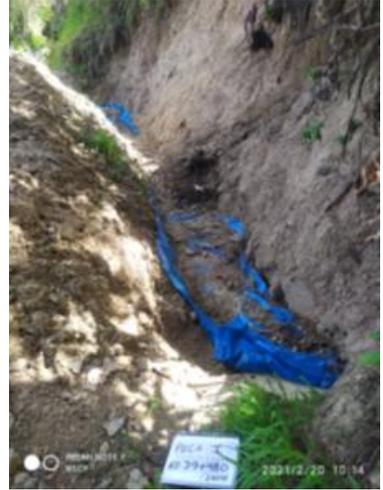
12

Actividades:
CANTERA PUCA I UBICADO EN EL KM 39+980 (INSPECCIÓN POR SUPUESTAS INTERFERENCIAS EN CANAL DE RIEGO)

CDescripcion_____:
- ANTE LA QUEJA DE UN POBLADOR DE LA COMUNIDAD DE PUCA, POR SUPUESTAS INTERFERENCIAS EN EL CANAL DE RIEGO, HOY POR LA MAÑANA SE INSPECCIONO EL SISTEMA DE RIEGO, SE APRECIA QUE, NO ESTÁN OBSTRUIDAS Y EL CAUDAL DE AGUA ES CONTINUO EN EL SISTEMA DE RIEGO.
- TRAMO ENTUBADO (TUBERIA 6")

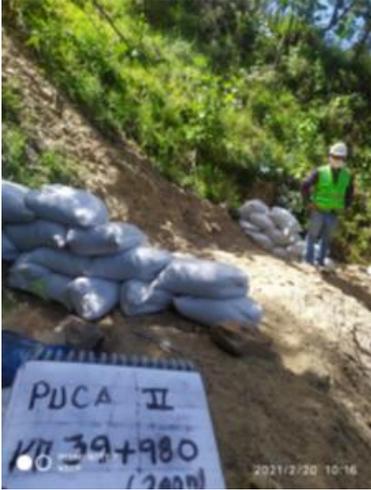
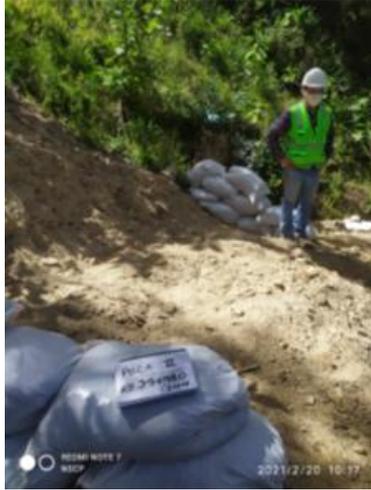
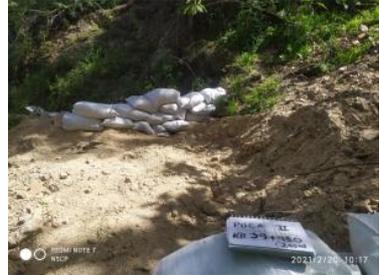
13

Actividades:
CANTERA PUCA II UBICADO EN EL KM 39+980 (INSPECCIÓN POR SUPUESTAS INTERFERENCIAS EN CANAL DE RIEGO)-TRAMO DE TUBERÍA 6"

CDescripcion:
- ANTE LA QUEJA DE UN POBLADOR DE LA COMUNIDAD DE PUCA, POR SUPUESTAS INTERFERENCIAS EN EL CANAL DE RIEGO, HOY POR LA MAÑANA SE INSPECCIONO EL SISTEMA DE RIEGO, SE APRÉCIA QUE, NO ESTÁN OBSTRUIDAS Y EL CAUDAL DE AGUA ES CONTINUO EN EL SISTEMA DE RIEGO.
- TRAMO ENTUBADO (TUBERIA 6")

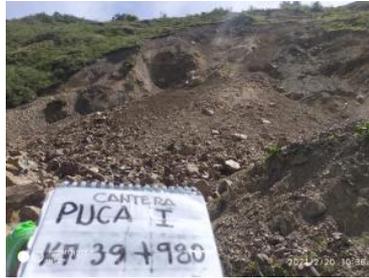
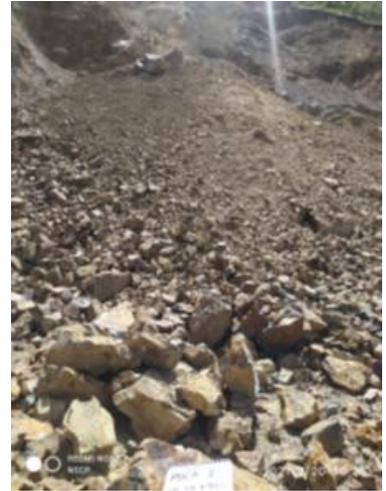
14

CANTERA PUCA I-MATERIAL PARA SUB BASE UBICADO EN EL KM 39+980.

SE APRECIA LA CANTERA MATERIAL PARA SUB BASE, ACTUALMENTE NO HAY TRABAJOS EN LA CANTERA.

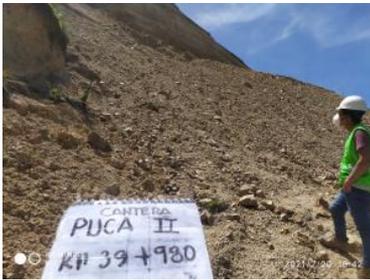
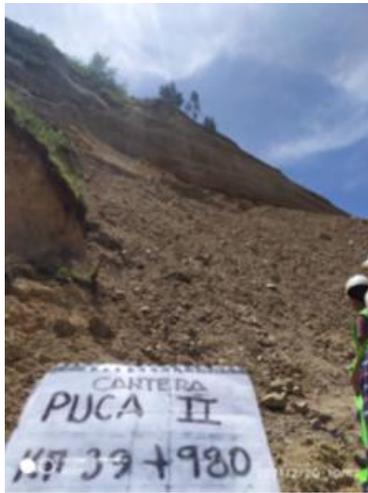
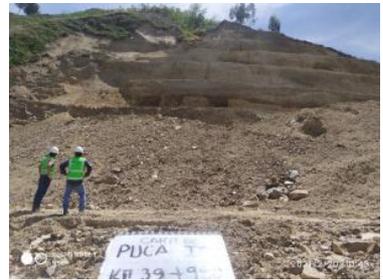
15

Actividades:
CANTERA PUCA II-MATERIAL PARA RELLENO UBICADO EN EL KM 39+980.

CDescripcion_____:
SE APRECIA LA CANTERA MATERIAL PARA RELLENO, ACTUALMENTE NO HAY TRABAJOS EN LA CANTERA.

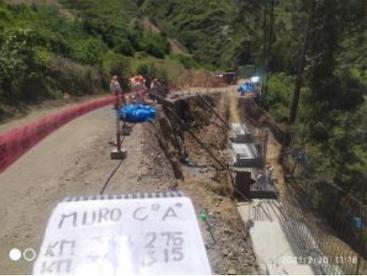
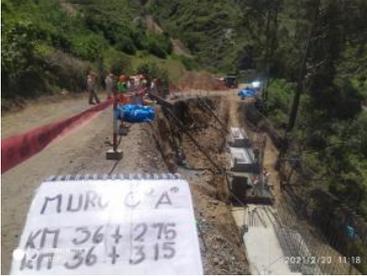
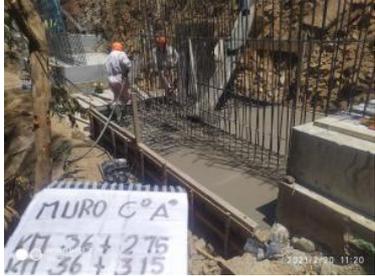
16

Actividades:
VIBRADO DEL CONCRETO EN ZAPATA PAÑO 3 DEL MURO DE C°A° UBICADO EN EL KM 36+275- KM36+315.

CDescripcion:
MO: 2 OPERARIOS, 1 INGENIERO ASISTENTE.
EQUIPOS: 1 VIBRADORA PARA CONCRETO

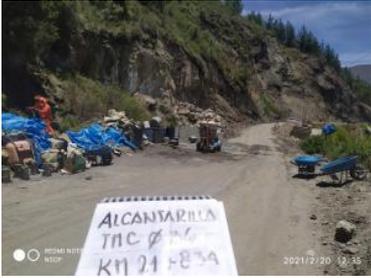
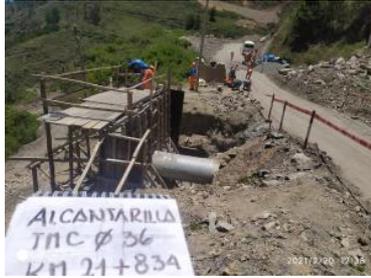
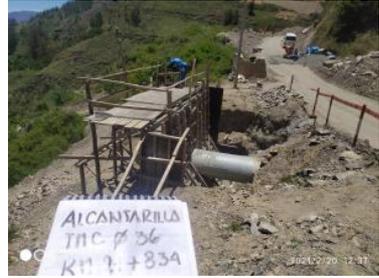
17

Actividades:
VACIADO DE MURO CICLOPEO EN CABEZAL DE SALIDA DE LA ALCANTARILLA TMC ø 36" KM 21+834.

CDescripcion:
MO: 2 AUXILIARES DE CONTROL CALIDAD SUPERVISIÓN, 1 TÉCNICO DE OBRAS DE ARTE SUPERVISIÓN, 1 TÉCNICO CONTROL CALIDAD CONTRATISTA, 1 ASISTENTE DE CALIDAD DEL CONTRATISTA, 2 OFICIAL, 4 OPERARIOS, 3 PEONES, 2 VIGIAS.
EQUIPOS Y MAQUINARIAS: 01 MEZCLADORA PARA CONCRETO, 01 VIBRADORA PARA CONCRETO.

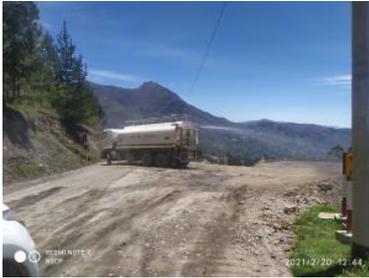
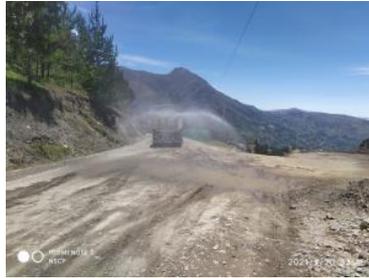
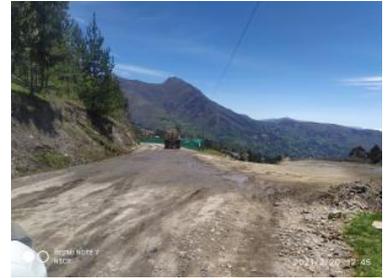
18

RIEGO CON CISTERNA EN EL KM 20+600 PARA MINIMIZAR EL POLVO.

MO: 1 OPERADOR.

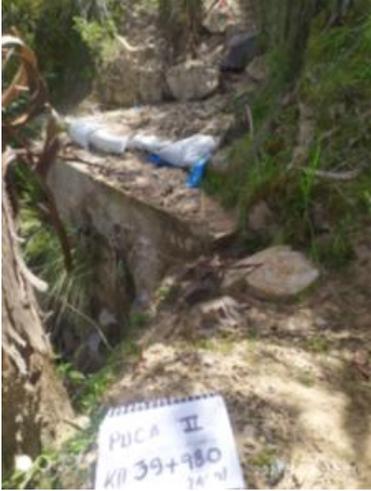
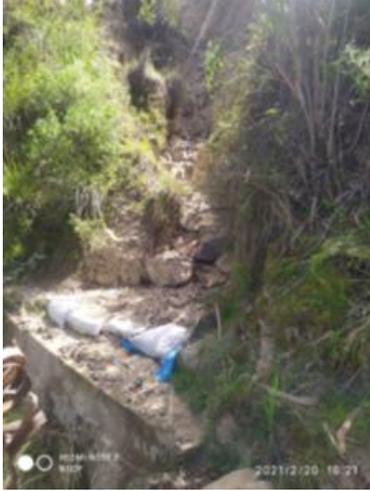
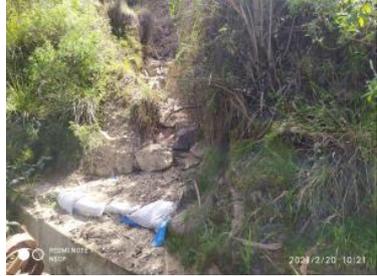
19

Actividades:
PUCA II UBICADO EN EL KM 39+980 (INSPECCIÓN POR SUPUESTAS INTERFERENCIAS EN CANAL DE RIEGO)

CDescripcion_____:
- SE APRECIA QUE SE ENCUENTRA CUBIERTA CON TRIPLAY Y SACOS DE ARRENA PARA NO GENERAR INTERFERENCIAS.

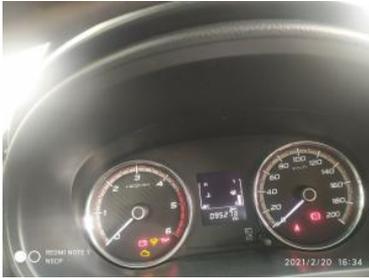
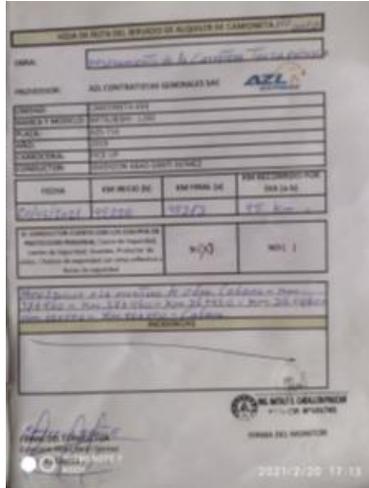
20

Actividades:
CONTROL DEL KILOMETRAJE DE LA CAMIONETA

CDescripcion_____:
CONTROL DEL KILOMETRAJE DE LA CAMIONETA PARA LOS TRABAJOS DE MONITOREO.
