## **BITACORA ELECTRÓNICA DE OBRA**

### **REGISTRO DE LA BITACORA Y FOTO DEL CUADERNO DE OBRA**

| Si | 60 | 19-02-2021 | Carretera Oyon - Ambo,<br>Tramo I: Oyon - Desvío Cerro<br>de Pasco | LUZMILA GUERRA MOTTA |

MEJORAMIENTO DE LA CARRETERA OYON - AMBO TRAMO 1: OYON DV. CERRO DE PASCO

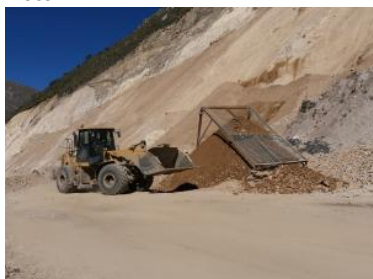
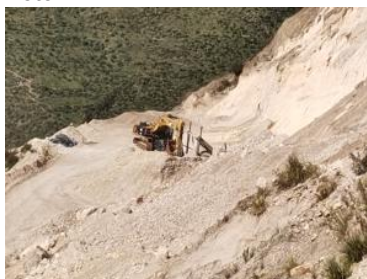
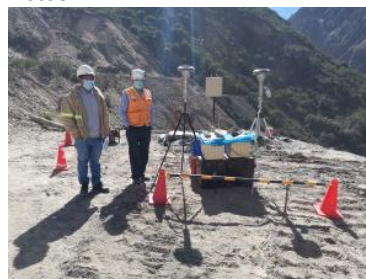
PERSONAL VERIFICADO EN CAMPO: 1 ING RESPONSABLE DEL PLAN DE MONITOREO AMBIENTAL, 1 ENCARGADO DE CANTERA, 1 AYUDANTE Y 1 VIGÍA.

EQUIPOS VERIFICADOS EN CAMPO: 1 EXCAVADORA SOBRE ORUGA, 1 CARGADOR FRONTAL CON SUS RESPECTIVOS OPERADORES.

ACTIVIDADES VERIFICADAS POR PERSONAL PROFESIONAL DEL CVA Y CSO.

SE REALIZA TAMBIÉN EL ZARANDEO DE MATERIAL PARA RELLENO EN ESTRUCTURAS Y CONSECUENTE CARGUÍO

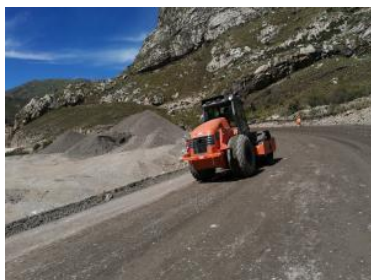
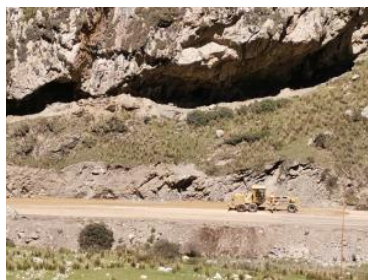
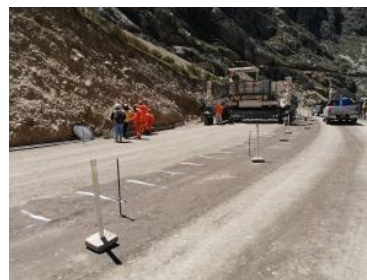
PERSONAL VERIFICADO EN CAMPO: 2 CAPATAZ, 2 OPERARIO, 4 OFICIAL, 10 PEÓN, 3 VIGÍA Y 1 CUADRILLA DE TOPOGRAFÍA DE FORMA PERMANENTE CONFORMADA POR UN TOPOGRAFO Y 4 AYUDANTES.

EQUIPOS VERIFICADOS EN CAMPO: 3 MOTONIVELADORA, 1 TRACTOR SOBRE ORUGA, 4 EXCAVADORA SOBRE ORUGA, 12 VOLQUETES, 4 RODILLO, 1 ROCK DRILL (DE PROPIEDAD DEL SUB CONTRATISTA SIMSA), 1 CAMIÓN CISTERNA DE AGUA Y 1 CARGADOR FRONTAL CON SUS RESPECTIVOS OPERADORES.

ACTIVIDADES VERIFICADAS POR PERSONAL PROFESIONAL, TÉCNICO Y AUXILIAR DEL CVA Y CSO. SE SUGIERE EL CONTROL ADECUADO DE LOS PROCESOS CONSTRUCTIVOS POR PARTE DEL CSO, A FIN DE GARANTIZAR LA CALIDAD Y DURABILIDAD DE LA OBRA

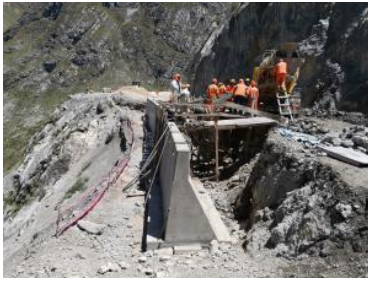
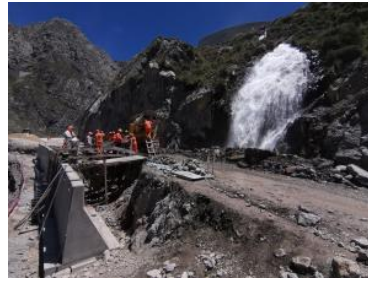
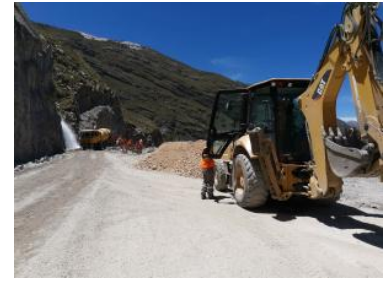
LA FOTOGRAFÍAS CORRESPONDE A LA CONSTRUCCIÓN DEL MURO DE CONTENCIÓN EN EL KM 150+858 AL KM 150+883.

ACTIVIDADES VERIFICADAS POR PERSONAL PROFESIONAL, TÉCNICO Y AUXILIAR DEL CVA Y POR PERSONAL TÉCNICO Y AUXILIAR CSO. SE SUGIERE EL CONTROL ADECUADO DE LOS PROCESOS CONSTRUCTIVOS POR PARTE DEL CSO, A FIN DE GARANTIZAR LA CALIDAD Y DURABILIDAD DE LA OBRA.

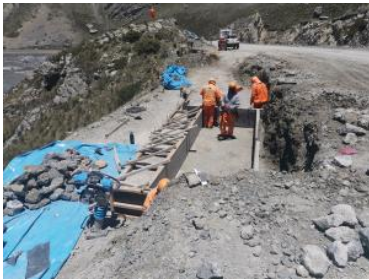
Foto1:

LA FOTOGRAFÍA N° 1 CORRESPONDE A LA CONSTRUCCIÓN DEL MURO DE CONTENCIÓN EN EL KM 158+935 AL KM 158+945 Y LAS FOTOGRAFÍAS N°s 2 Y 3 CORRESPONDE A LA CONSTRUCCIÓN DEL MURO DE CONTENCIÓN EN EL KM 159+106 AL KM 159+146.

ACTIVIDADES VERIFICADAS POR PERSONAL PROFESIONAL, TÉCNICO Y AUXILIAR DEL CVA Y POR PERSONAL TÉCNICO Y AUXILIAR CSO. SE SUGIERE EL CONTROL ADECUADO DE LOS PROCESOS CONSTRUCTIVOS POR PARTE DEL CSO, A FIN DE GARANTIZAR LA CALIDAD Y DURABILIDAD DE LA OBRA.

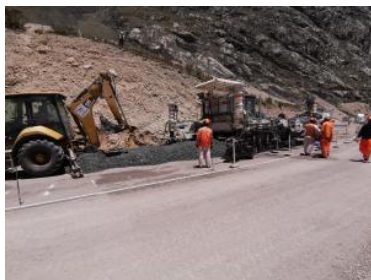
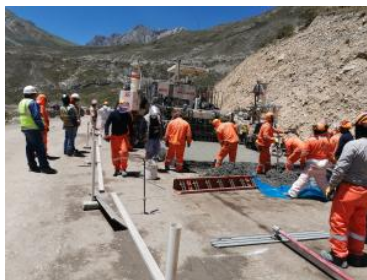
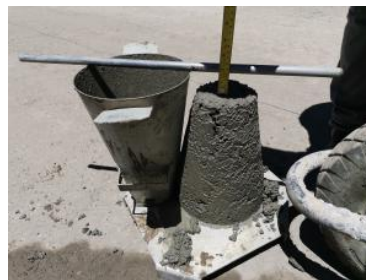
PERSONAL VERIFICADO EN CAMPO: 1 CAPATAZ, 15 OPERARIO, 10 OFICIAL, 4 PEÓN, 2 VIGÍA Y 1 CUADRILLA DE TOPOGRAFÍA DE FORMA PERMANENTE CONFORMADA POR UN TOPOGRAFO Y 4 AYUDANTES.

EQUIPOS VERIFICADOS EN CAMPO: 1 PAVIMENTADORA, 1 RETRO EXCAVADORA Y 8 VOLQUETES CON SUS RESPECTIVOS OPERADORES.

ACTIVIDADES VERIFICADAS POR PERSONAL PROFESIONAL, TÉCNICO Y AUXILIAR DEL CVA Y CSO. SE SUGIERE EL CONTROL ADECUADO DE LOS PROCESOS CONSTRUCTIVOS POR PARTE DEL CSO, A FIN DE GARANTIZAR LA CALIDAD Y DURABILIDAD DE LA OBRA.
