## BITACORA ELECTRÓNICA DE OBRA

**Confirma Bitacora:** Si  
**Nro Informe:** N° 057-PVN - MJQY - 2021  
**Fecha Informe:** 18-02-2021  
**Nombre De La Obra:** HUANUCO - HUALLANCA (T1)  
**Personal Encargado:** MICHAEL JESUS QUISPE YAURI.

OBRA N° 127-2018-MTC/20.2 CON LA EMPRESA CONTRATISTA CR20-(CHINA RAILWAY 20 BUREAU GROUP CORPORACIÓN) PARA LA EJECUCIÓN DE LA OBRA “MEJORAMIENTO, CONSERVACIÓN POR NIVELES DE SERVICIO Y OPERACIÓN DE CORREDOR VIAL HUÁNUCO-LA UNIÓN-HUALLANCA-DV. ANTAMINA/EMP. PE-3N (TINGO CHICO)-NUEVAS FLORES-LLATA-ANTAMINA”, TRAMO I: INICIA (HUÁNUCO) KM 00+000 Y CULMINA (PUNTO UNIÓN) KM 52+920.

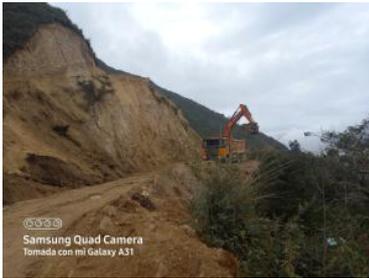
6

**Actividades:**  
 PROGRESIVA: CORTE DE TALUD: DEL KM 31+600 AL KM 31+500  
 200. MOVIMIENTO DE TIERRAS  
 202.A EXCAVACIÓN EN ROCA FIJA  
 202.B EXCAVACIÓN EN ROCA SUELTA  
 202.C EXCAVACIÓN EN MATERIAL SUELTO

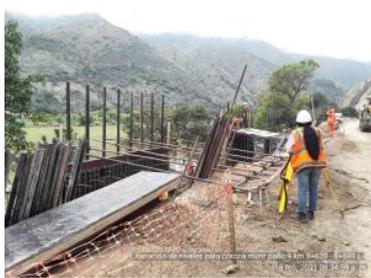
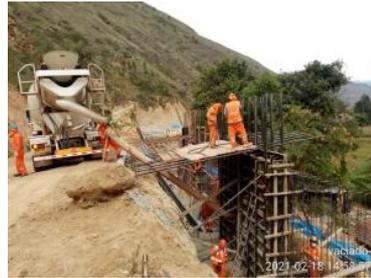
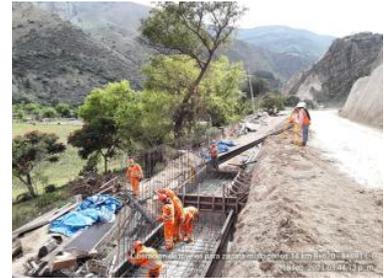
8

PROGRESIVA: KM 08+453.04 AL KM 08+541.14

LONG. 87.5 METROS MURO DE CONCRETO ARMADO

ENCOFRADO Y COLOCACIÓN DE LA ARMADURA DE FIERRO DE LA ZAPATAS PARA LA CONSTRUCCIÓN DEL MURO DE CONTENCIÓN

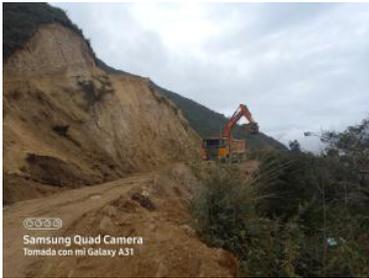
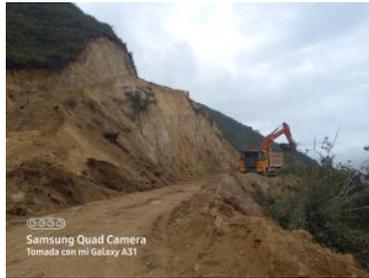
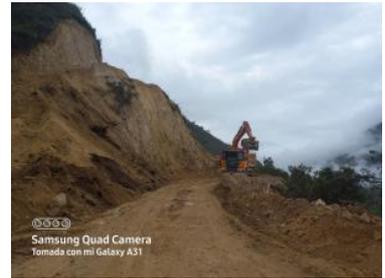
9

**Actividades:**  
PROGRESIVA: CORTE DE TALUD: DEL KM 31+600 AL KM 31+500  
200. MOVIMIENTO DE TIERRAS  
202.A EXCAVACIÓN EN ROCA FIJA  
202.B EXCAVACIÓN EN ROCA SUELTA  
202.C EXCAVACIÓN EN MATERIAL SUELTO

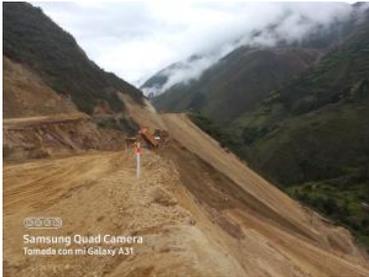
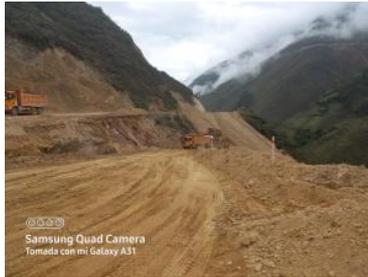
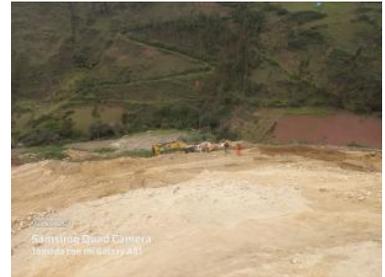
10

PROGRESIVA: KM 32+420

901.A DISPOSICIÓN Y CONFORMACIÓN DE DEPÓSITOS DE MATERIAL EXCEDENTE

COLOCACIÓN DE MATERIAL EXCEDENTE EN DME'S
