## BITACORA ELECTRÓNICA DE OBRA

| Si | N° 059-PVN - MJQ Y - 2021 | 20-02-2021 | HUANUCO - HUALLANCA (T1) | MICHAEL JESUS QUISPE YAURI. |

OBRA N° 127-2018-MTC/20.2 CON LA EMPRESA CONTRATISTA CR20-(CHINA RAILWAY 20 BUREAU GROUP CORPORATION) PARA LA EJECUCIÓN DE LA OBRA "MEJORAMIENTO, CONSERVACIÓN POR NIVELES DE SERVICIO Y OPERACIÓN DE CORREDOR VIAL HUÁNUCO-LA UNIÓN-HUALLANCA-DV. ANTAMINA/EMP. PE-3N (TINGO CHICO)-NUEVAS FLORES-LLATA-ANTAMINA", TRAMO I: INICIA (HUÁNUCO) KM 00+000 Y CULMINA (PUNTO UNIÓN) KM 52+920.

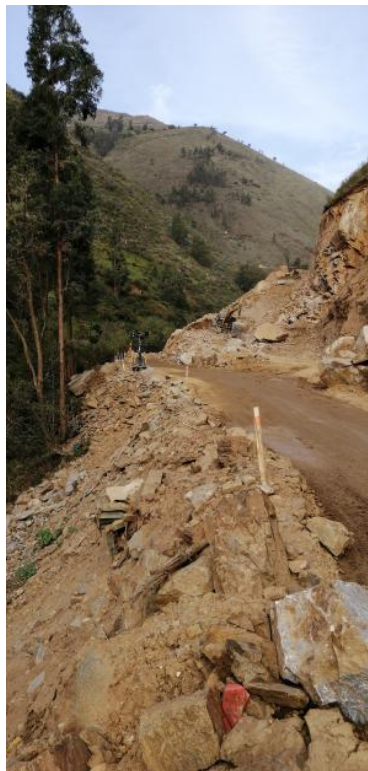
Foto2:

PROGRESIVA: KM 16+000 AL KM 16+680

PERSONAL UTILIZADO: 08 OPERADORES, 01 ING. DE SEGURIDAD, 01 CAPATAZ,  
02 PEONES, 01 CONTROLADOR, 02 VIGIAS

MAQUINARIA Y EQUIPO UTILIZADO: 02 EXCAVADORAS, 06 VOLQUETES

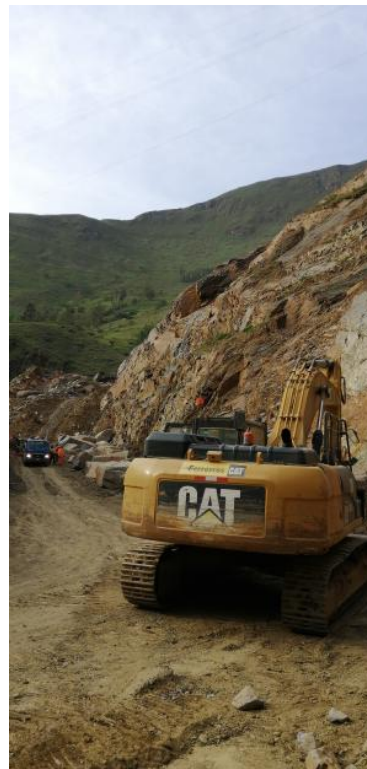
Foto3:

PROGRESIVA: KM 15+640

PERSONAL UTILIZADO: 08 OPERADORES, 01 CONTROLADOR, 01 CAPATAZ, 02  
VIGIASMAQUINARIA Y EQUIPO UTILIZADO: 01 EXCAVADORA, 06 VOLQUETES, 01  
TRACTOR ORUGA

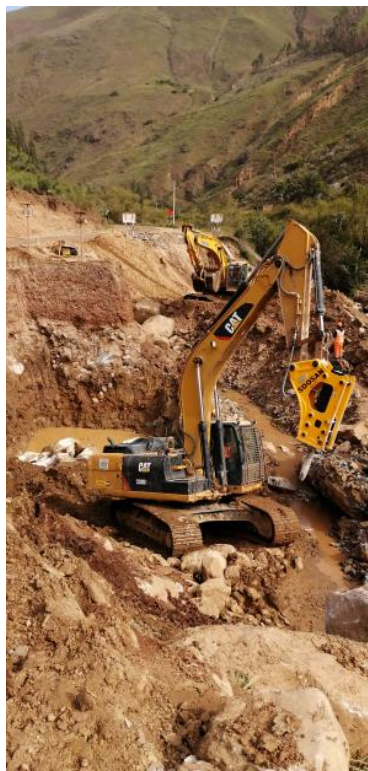
Foto2:

PROGRESIVA: KM. 13+987.11 AL KM. 14+005.11

PUENTE HIGUERAS LONG. 18 METROS CONTRACTUAL, TRABAJOS DE  
EXCAVACIONES PARA DESVIÓ DEL CAUCE.EXCAVACIÓN DEL TERRENO NATURAL PARA CONSTRUCCIÓN DEL ESTRIBO  
LADO DERECHO

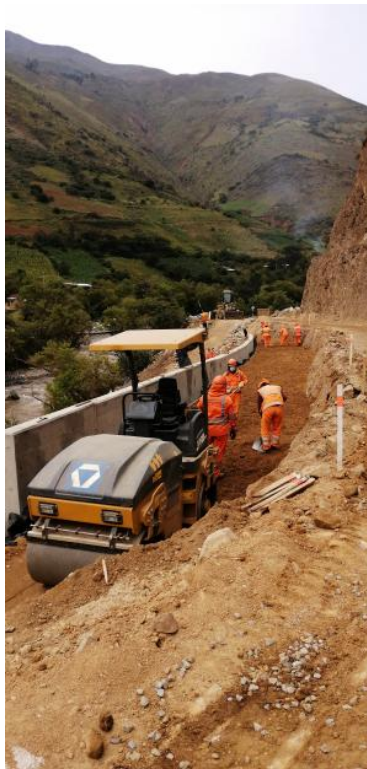
Foto2:

PROGRESIVA: KM 11+225 - KM 11+230

LONG. 43.0 METROS, COLOCACIÓN DE MATERIAL DE FILTRO DRENANTE EN  
LADO IZQUIERDO DE VÍA.

RELLENO DE MATERIAL EXSTRUCTURAL Y COMPACTADO POR CAPAS

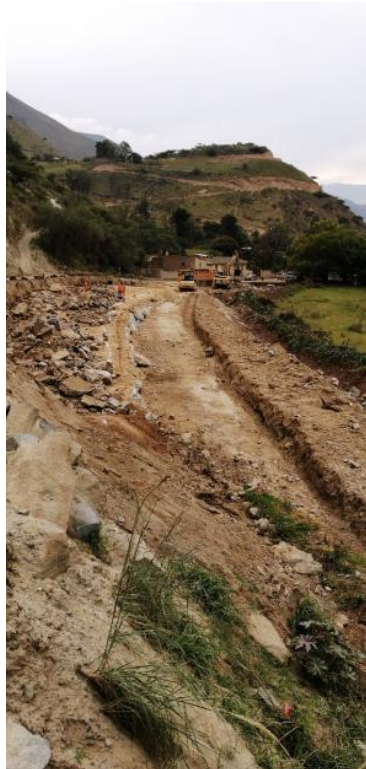
Foto2:

PROGRESIVA: KM 09+830 AL KM 09+910

SE VERIFICA LOS TRABAJOS DE RELLENO EN TERRAPLÉN ENROCADO CAPA N°  
04 LADO IZQUIERDO

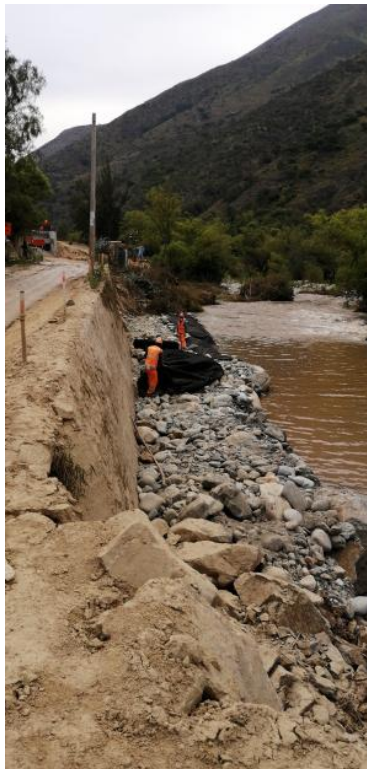
Foto2:

PROGRESIVA: KM 09+600

ACOPIO DE ROCAS PARA LA CONSTRUCCIÓN DE LA DEFENSA RIBEREÑA

ENROCADO PARA LA CONSTRUCCIÓN DE LA DEFENSA RIBEREÑA

COLOCACIÓN DE GEOTEXTIL PARA CONSTRUCCIÓN DE LA DEFENSA RIBEREÑA
