BITACORA ELECTRÓNICA DE OBRA

Confir ma Bitaco ra:	Nro Inform e:	Fecha Informe:	Nombre De La Obra:	Personal Encargado:
	21	22-02-2021	Carretera Chuquicara-Puente Quiroz – Tauca-Cabana-Huandoval-Pallasca, Tramo: Tauca- Pallasca	NATALY SUSI CABALLON PAUCAR

INFORME DIARIO N°21

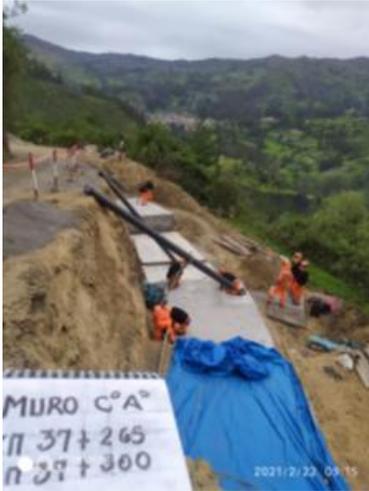
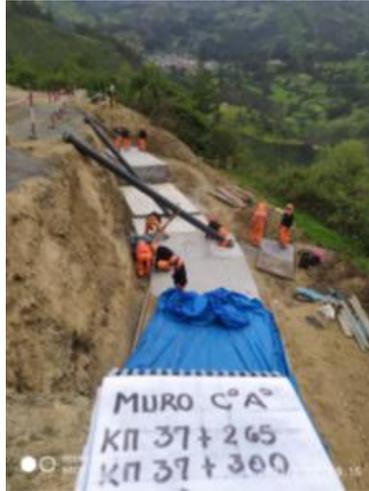
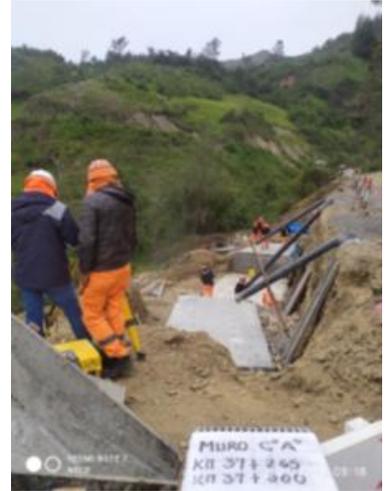
REPLANTEO PARA ENCOFRADO DE ZAPATA DE MURO C°A° KM 37+265 - KM 37+300.

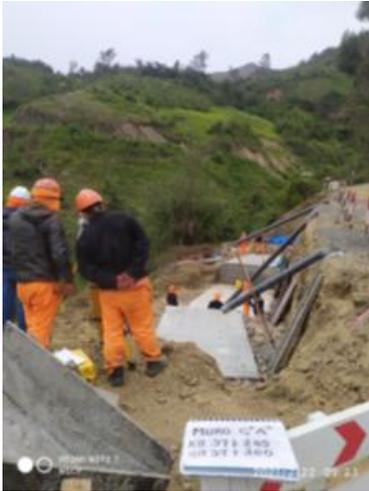
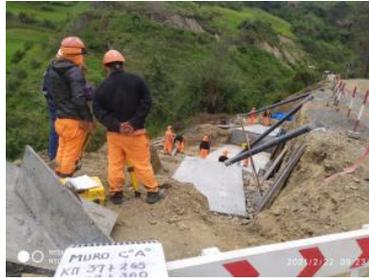
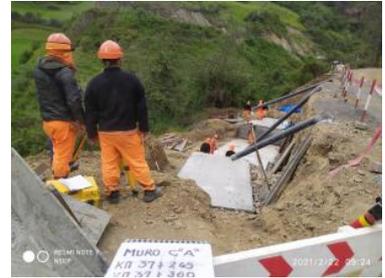
Actividades:
REPLANTEO PARA ENCOFRADO DE ZAPATA DE MURO C°A° KM 37+265 - KM 37+300.

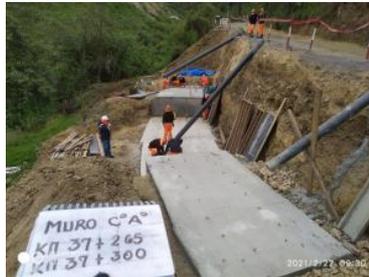
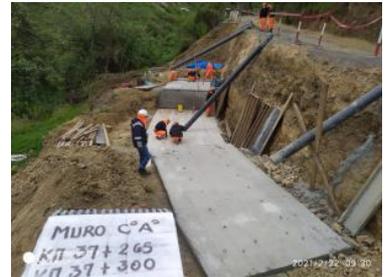
Actividades:
 ENCOFRADO DE ZAPATA DE MURO C°A° UBICADO EN EL KM 37+265 - KM 37+300.

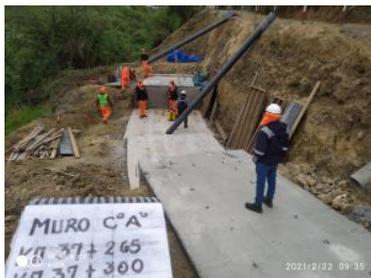
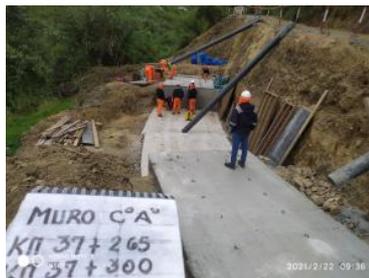
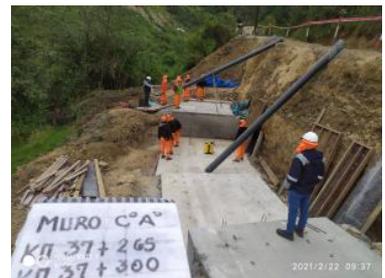
Actividades:
 SUPERVISIÓN DEL ENCOFRADO DE ZAPATA DE MURO C°A° UBICADO EN EL KM 37+265 - KM 37+300.

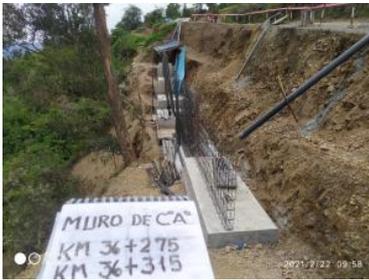
Actividades:
 DISPOSICIÓN DE ACERO EN ZAPATA Y PANTALLA DEL PAÑO 4 MURO DE C°A°
 KM 36+275 - KM 36+315

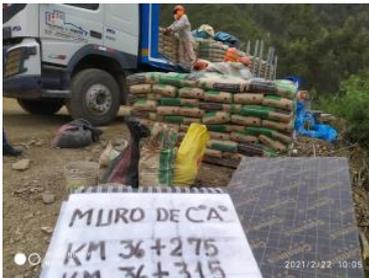
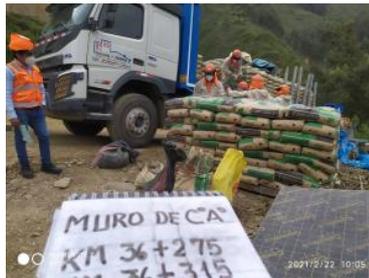
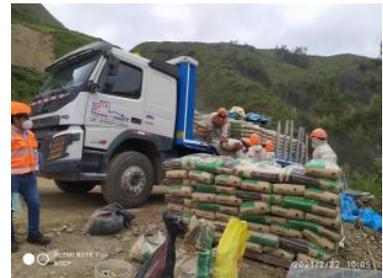
Actividades:
 ACOPIO DE CEMENTO EN PUNTO DE TRABAJO DEL KM 36+275 - KM 36+315.

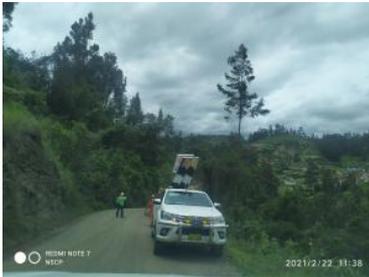
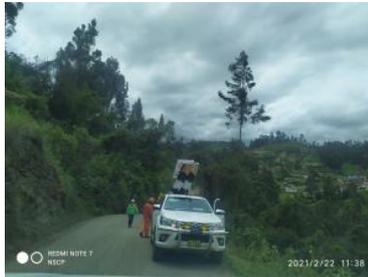
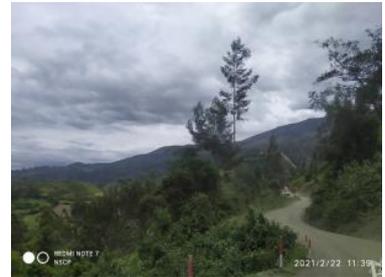
Actividades:
 INSTALACIÓN SEÑALIZACIÓN PREVENTIVA EN KM 34+800

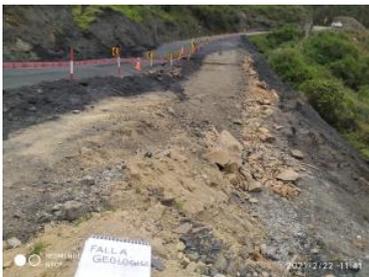
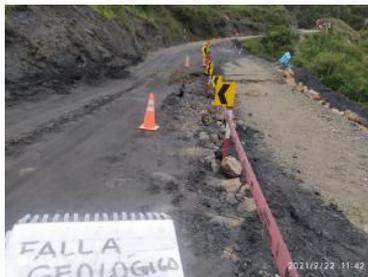
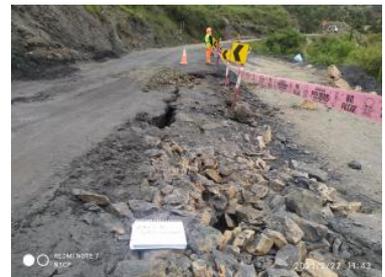
Actividades:
 ASENTAMIENTO EN TRAMO DE FALLA GEOLÓGICA KM 34+580 - KM34+610.

CDescripcion_____:
 -SE APRECIA SEÑALIZACIÓN, 1 VIGÍA.

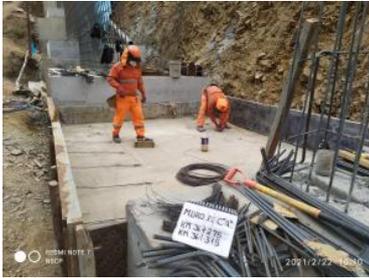
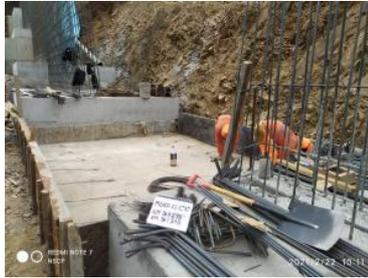
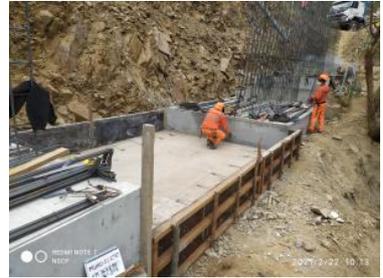
Actividades:
ENCOFRADO DE ZAPATA PARA LA DISPOSICIÓN DE ACERO DEL MURO DE C°A° UBICADO EN EL KM 36+275 - KM 36+315.

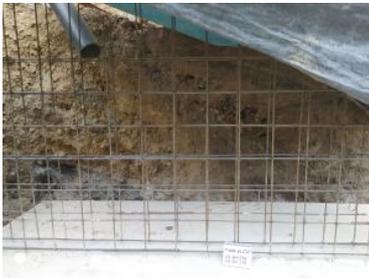
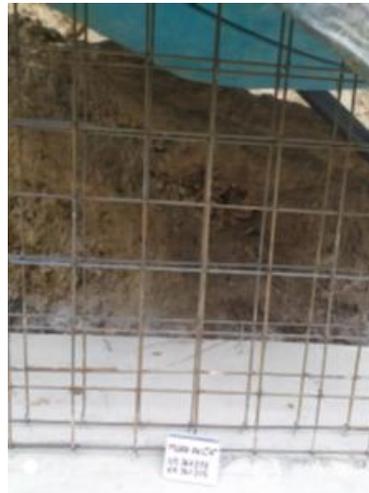
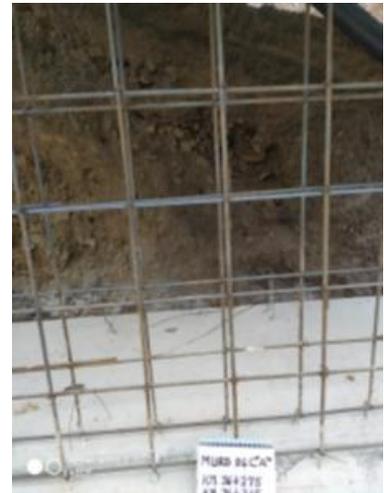
SE APRECIA QUE, EL ACERO DE LA PANTALLA DEL PAÑO 8 PARA EL MURO DE C°A° UBICADO EN EL KM 36+275 - KM 36+315 ESTA EN PROCESO DE CORROSIÓN.

SE RECOMENDO AL INGENIERO ASISTENTE EN OBRA, LIMPIAR ANTES DE VACIAR CONCRETO.

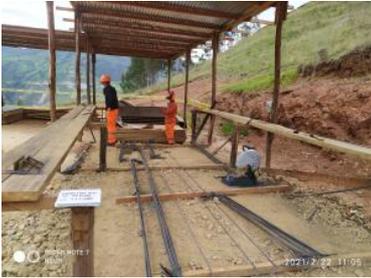
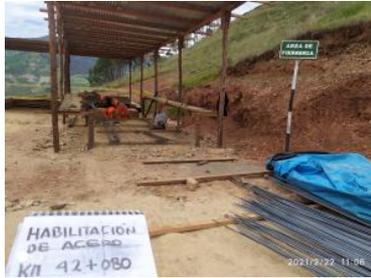
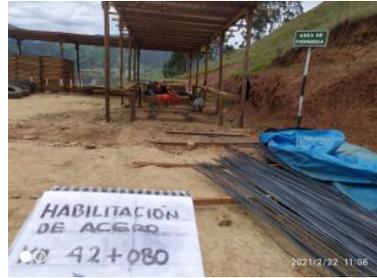
Actividades:
HABILITACIÓN DE ACERO PARA EL MURO DE C°A° (ÁREA DE FIERRERIA KM 42+080)

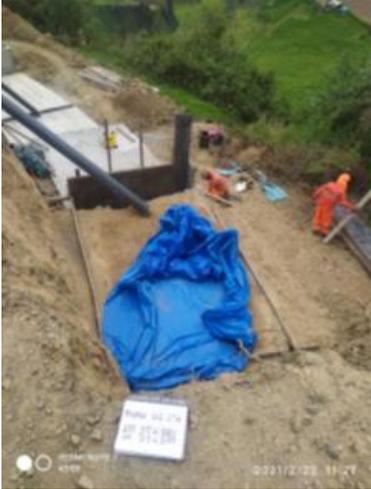
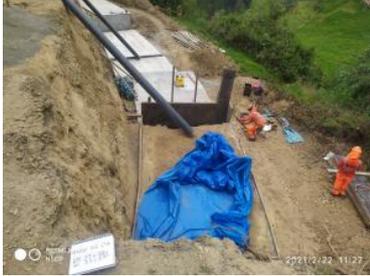
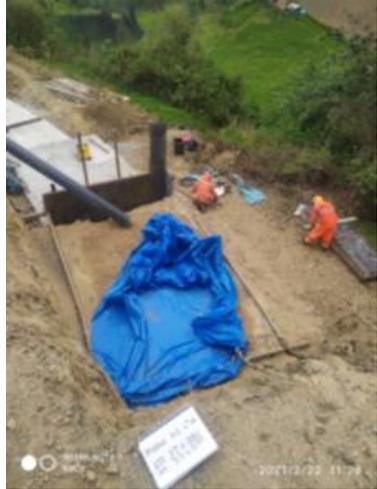
Actividades:
ENCOFRADO PARA SOLADO EN EL PAÑO 6 PARA MURO DE C°A° UBICADO EN EL KM 37+265 - KM 37+300.

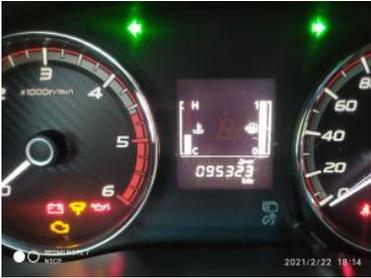
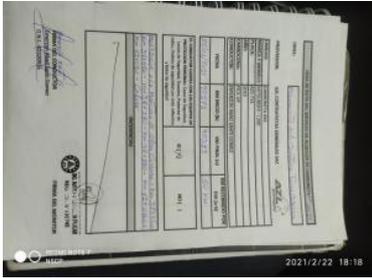
CDescripcion_____:
 CONTROL DEL KILOMETRAJE DE LA CAMIONETA PARA LOS TRABAJOS DE MONITOREO.
