BITACORA ELECTRÓNICA DE OBRA

Confirma Bitacora:	Nro Informe:	Fecha Informe:	Nombre De La Obra:	Personal Encargado:
	23	23-02-2021	Carretera Chuquicara-Puente Quiroz – Tauca-Cabana-Huandoval-Pallasca, Tramo: Tauca- Pallasca	NATALY SUSI CABALLON PAUCAR

Asunto:
INFORME DIARIO N°22

PANEL FOTOGRAFICO

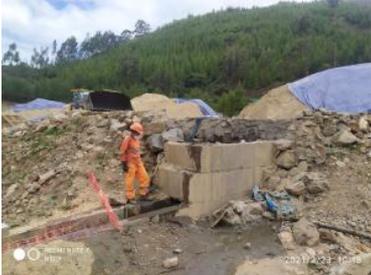
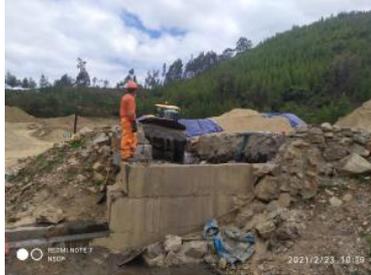
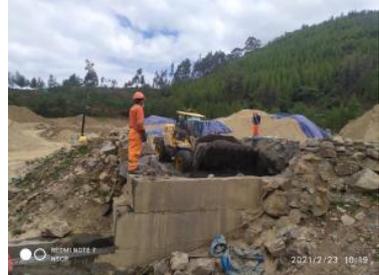
3

Actividades:
LAVADO DE ARENA DE LA CANTERA PUSIL (PALLASCA) LAVADO EN LAS FOSAS DEL PUNTO DE ACOPIO UBICADO EN EL KM 42+080.

CDescripcion_____:
MO:1 TÉCNICO DE PRODUCCIÓN, 2 PEONES, 1 OPERADOR.
EQUIPOS Y MAQUINARIAS: CARGADOR FRONTAL.
APROXIMADAMENTE SE ESTÁ LAVANDO 30M3 DE ARENA, EL CONTRATISTA ESTÁ COMPRANDO EL AGREGADO.

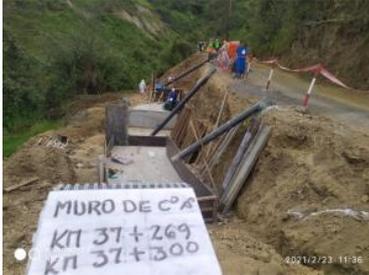
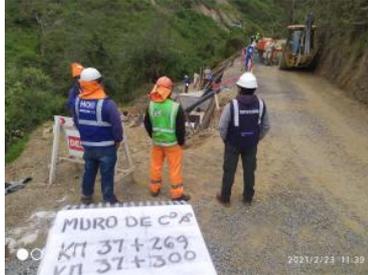
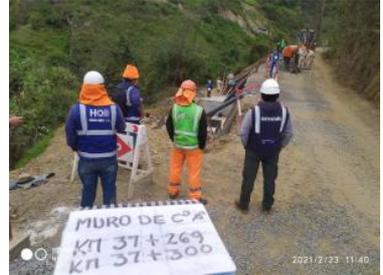
5

SUPERVISIÓN DEL VACIADO PARA SOLADO DEL PAÑO 6 PARA MURO C°A° UBICADO EN EL KM37+269 - KM37+300.

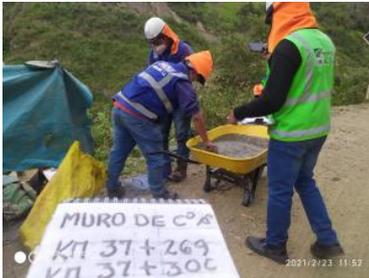
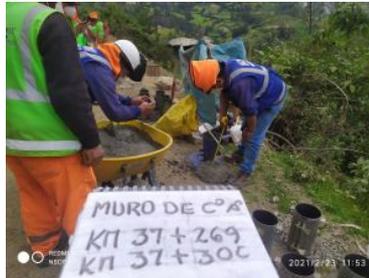
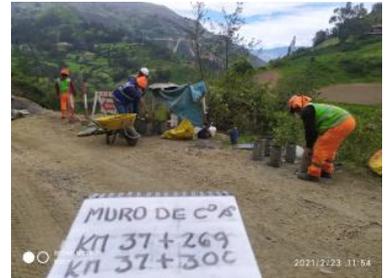
7

CONTROL DE CALIDAD DE SOLADO DEL PAÑO 6 DEL MURO C°A° UBICADO EN EL KM 37+269 - KM 37+300.

MO: 2 ASISTENTES DE CONTROL DE CALIDAD DE SUPERVISIÓN, 1 ASISTENTE DE CONTROL DE CALIDAD DEL CONTRATISTA.
EQUIPOS: 12 BRIQUETAS PARA TOMA DE MUESTRAS, 1 CONO DE ABRAMS SLAMP 8.6, SE RECOMENDO BAJAR AGUA

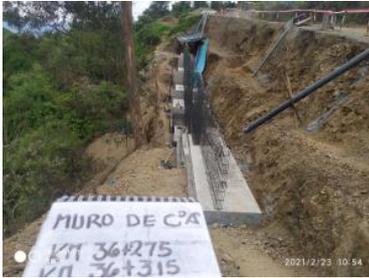
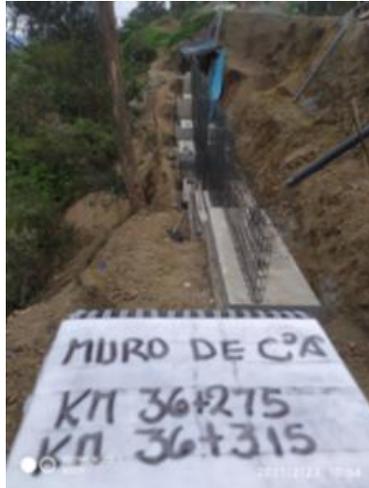
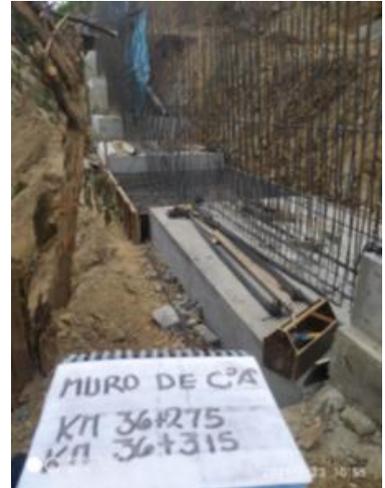
11

Actividades:
DISPOSICIÓN DE ACERO EN ZAPATA Y PANTALLA PAÑO 4 PARA EL MURO C°A° UBICADO EN EL KM 36+275 - KM 36+315.

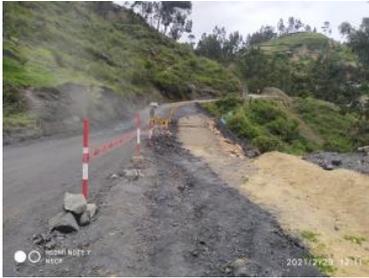
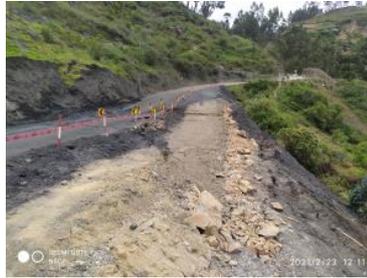
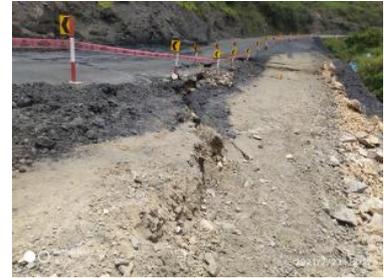
15

Crítico

ASENTAMIENTO EN TRAMO DE FALLA GEOLÓGICA KM 34+580 - KM34+610.

-SE APRECIA SEÑALIZACIÓN.

-SE APRECIA GRIETAS EN EL TRAMO DE LA FALLA GEOLÓGICA.
