## BITACORA ELECTRÓNICA DE OBRA

| Confir<br>ma<br>Bitaco<br>ra:<br>Si | Nro<br>Inform<br>e:<br>63 | Fecha Informe:<br>23-02-2021 | Nombre De La Obra:<br>Carretera Oyon - Ambo,<br>Tramo I: Oyon - Desvío Cerro<br>de Pasco | Personal Encargado:<br>LUZMILA GUERRA MOTTA |

MEJORAMIENTO DE LA CARRETERA OYON - AMBO TRAMO 1: OYON DV. CERRO DE PASCO

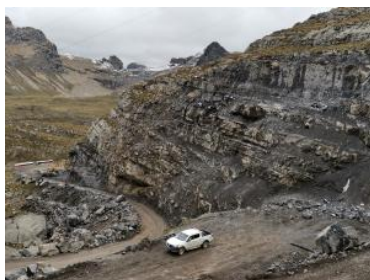
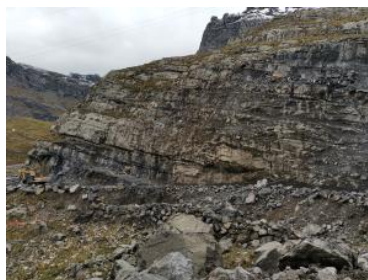
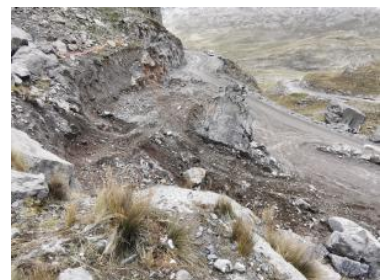
DESQUINCHE, CARGUÍO Y TRANSPORTE DE MATERIAL EXCEDENTE PRODUCTO DE VOLADURA DE ROCAS

SE TOMA CONOCIMIENTO QUE, ESTARÍAN PENDIENTES EL CORTE EN ROCA FIJA (VOLADURA DE ROCAS) EN UN VOLUMEN ESTIMADO DE 30,000.00 M3, EN EL TRAMO ENTRE EL KM 162+000 AL KM 162+800.

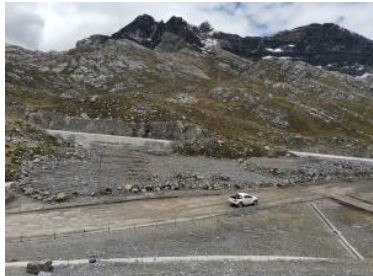
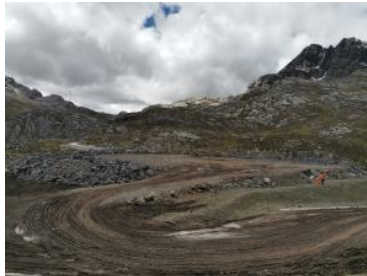
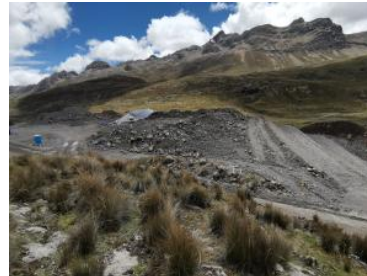
SE TOMA CONOCIMIENTO QUE, EL DME DE HUANTAJALLA CONTARIA CON  
CAPACIDAD DE 51,000 M3 APROXIMADAMENTE, Y QUE A LA FECHA SE HABRIA  
TRANSPORTADO MATERIAL EXCEDENTE A ESTE DME EN VOLUMEN DE 10,000  
M3, POR LO QUE, LA CAPACIDAD DE ESTE DME SERIA SUFICIENTE PARA  
ACOPIAR EL MATERIAL EXCEDENTE PENDIENTE DE CORTE EN LA VARIANTE 2,  
EL DME N° 7, ESTARIA EN PROCESO DE CIERRE, POR LO QUE, A LA FECHA SE  
APRECIA QUE SE VIENE UTILIZANDO EL AREA SUPERFICIAL PARA ZARANDEO  
DE MATERIAL PARA RELLENO EN ESTRUCTURAS.

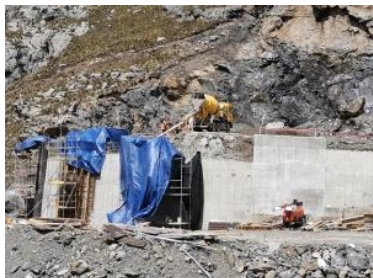
**Foto1:**

DE LAS ACTIVIDADES DE LLENADO DE CONCRETO EN MURO DE CONTENCIÓN EN EL KM 162+767 AL KM 16+875, SE TOMA CONOCIMIENTO QUE, EL CONCRETO ES PRODUCIDO EN LA PLANTA DE CONCRETO UBICADA EN EL KM 153+100, PARA EL CUAL UTILIZA LOS MATERIALES PÉTREOS Y RECURSOS DE LAS ÁREAS AUXILIARES ASIGNADAS Y CON LOS QUE CUENTA EL CVA.

LAS FOTOGRAFÍAS N°S. 1, 2 Y 3 CORRESPONDEN A LA EJECUCIÓN DE LOS MUROS DE CONTENCIÓN EN EL KM 162+767 AL KM 16+875, KM 162+180 AL KM 162+268 Y KM 162+052 AL KM 162+118 RESPECTIVAMENTE.

DEL PANEL FOTOGRÁFICO N°. 3, SE SUGIERE QUE, A TRAVÉS DE LA SUPERVISIÓN DE OBRA, PUDIERA VERIFICARSE, QUE EL MATERIAL PÉTREO QUE SE VIENE UTILIZANDO EN LA CONSTRUCCIÓN DE LAS OBRAS DE ARTE EN LA VARIANTE 2, NO SE VERÁN AFECTADAS PARA LA CULMINACIÓN DE LAS ACTIVIDADES CONTRATADAS CON EL CVA, ADEMÁS, DE QUE PUDIERA PRONUNCIARSE RESPECTO AL USO DE ÁREAS AUXILIARES AUTORIZADAS PARA EL CVA, POR EL CVO.

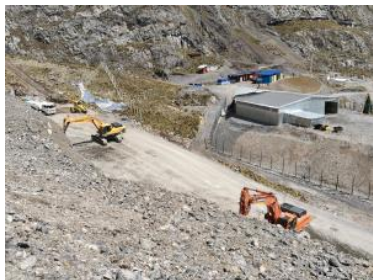
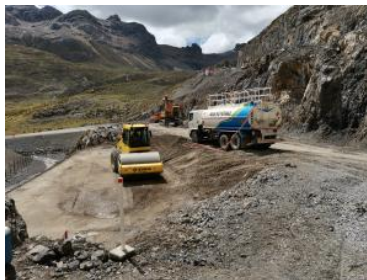
LAS FOTOGRAFÍAS N°S. 1 Y 2 CORRESPONDEN A LA EJECUCIÓN DE LA CONFORMACIÓN DE TERRAPLENES Y LA FOTOGRAFÍA N° 3 AL MURO DE CONTENCIÓN EN STANDBY DEL KM 161+685 AL KM 161+695

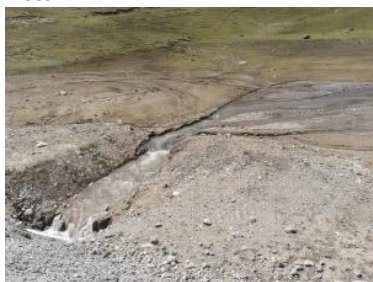
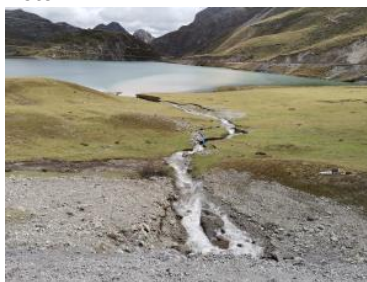
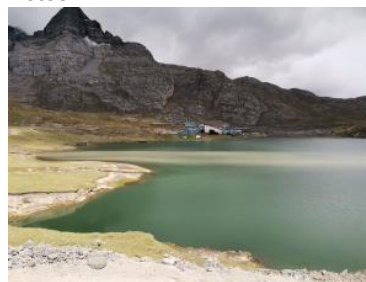
POSIBLE AFECTACIÓN MEDIO AMBIENTAL EN LAGUNA CULQUICOCHA

DE LA DESCARGA DE LA ALCANTARILLA UBICADA EN EL KM 160+540, QUE ACTUALMENTE DA DIRECTAMENTE A LA LAGUNA CULQUICOCHA, SE APRECIA UN DERRUMBE AL INGRESO DE DICHA LAGUNA, LO CUAL PODRÍA ESTAR GENERANDO LA APARENTE CONTAMINACIÓN AMBIENTAL, SIN EMBARGO, TAMBIÉN SE APRECIAN TUBERÍAS QUE PODRÍAN ESTAR DAÑADAS, POR LO QUE SE SUGIERE QUE, A TRAVÉS DE LA SUPERVISIÓN DE OBRA, SE PUDIERA EVALUAR DICHO ASPECTO Y DE SER EL CASO TOMAR LAS MEDIDAS CORRECTIVAS.

DEL PANEL FOTOGRÁFICO N°. 5, SE SUGIERE QUE, A TRAVÉS DE LA SUPERVISIÓN DE OBRA, PUDIERA VERIFICARSE, EVALUARSE Y DE SER EL CASO TOMAR LAS MEDIDAS CORRECTIVAS RESPECTO A LAS POSIBLES AFECTACIONES MEDIO AMBIENTALES EN LA LAGUNA CULQUICOCHA
