## BITACORA ELECTRÓNICA DE OBRA

Nro  
Inform  
e:  
22

Fecha Informe:  
23-02-2021

Nombre De La Obra:  
Carretera Chuquicara-Puente  
Quiroz – Taucá-Cabana-  
Huandoval-Pallasca, Tramo:  
Taucá- Pallasca

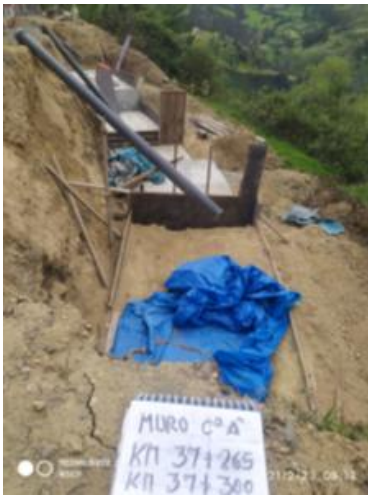
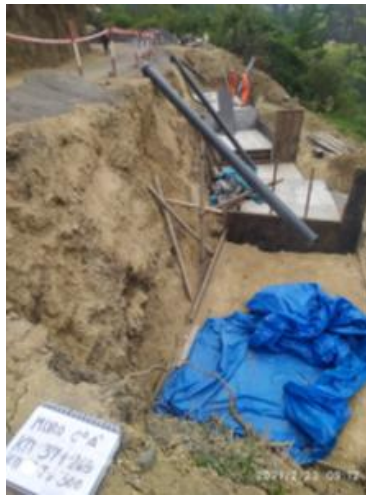
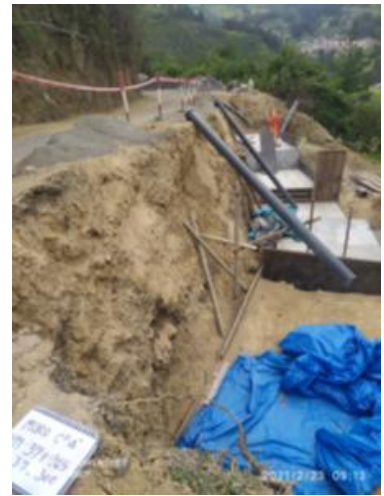
ENCOFRADO DE ZAPATA DE MURO C°A° KM 37+269 - KM37+300.

MO: 1 OFICIAL, 1 OPERARIO.  
HERRAMIENTAS MANUALES.

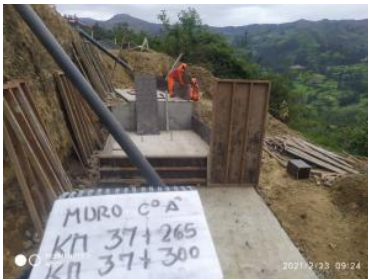
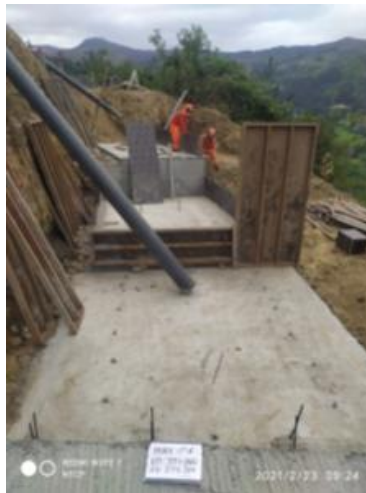
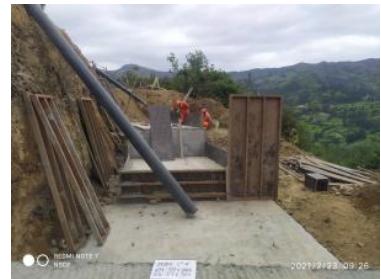
ENCOFRADO DE ZAPATA DE MURO C°A° KM 37+269 - KM 37+300.

MO: 1 OFICIAL, 1 OPERARIO.  
HERRAMIENTAS MANUALES.

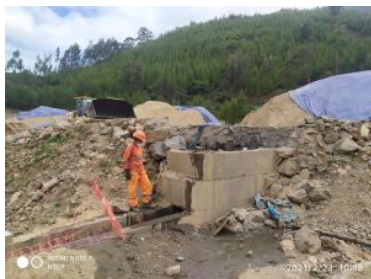
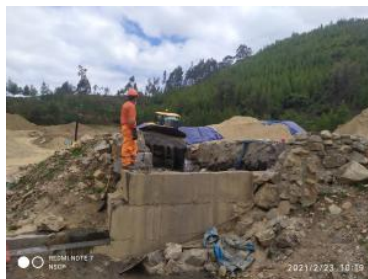
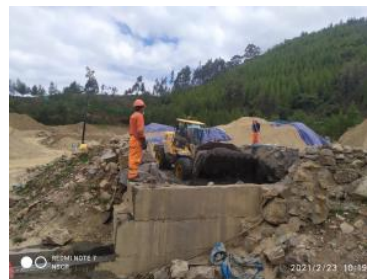
LAVADO DE ARENA DE LA CANTERA PUSIL (PALLASCA) LAVADO EN LAS FOSAS  
DEL PUNTO DE ACOPIO UBICADO EN EL KM 42+080.

APROXIMADAMENTE SE ESTÁ LAVANDO 30M3 DE ARENA, EL CONTRATISTA  
ESTÁ COMPRANDO EL AGREGADO.

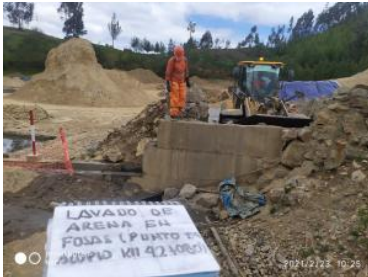
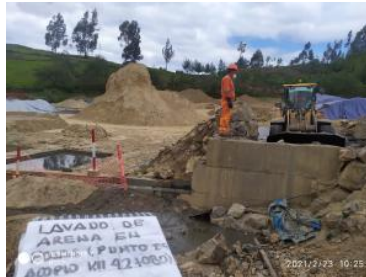
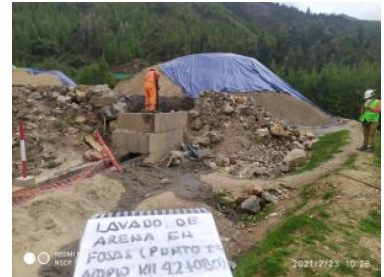
LAVADO DE ARENA DE LA CANTERA PUSIL (PALLASCA) LAVADO EN LAS FOSAS DEL PUNTO DE ACOPIO UBICADO EN EL KM 42+080.

APROXIMADAMENTE SE ESTÁ LAVANDO 30M3 DE ARENA, EL CONTRATISTA ESTÁ COMPRANDO EL AGREGADO.

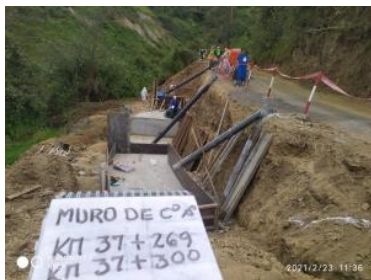
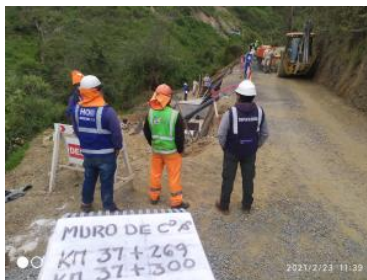
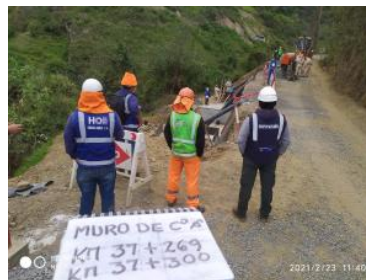
SUPERVISIÓN DEL VACIADO PARA SOLADO DEL PAÑO 6 PARA MURO C°A°  
UBICADO EN EL KM37+269 - KM37+300.

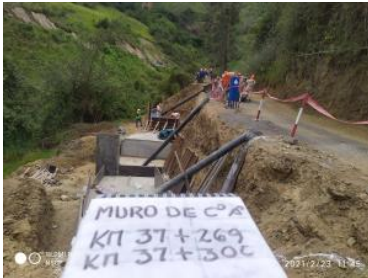
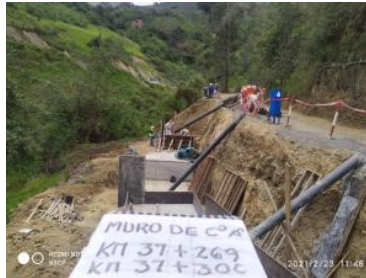
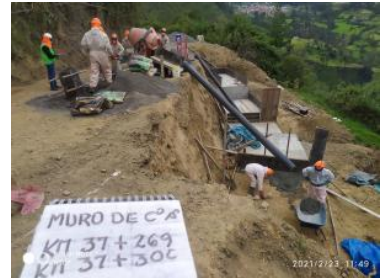
SUPERVISIÓN DEL VACIADO PARA SOLADO DEL PAÑO 6 PARA MURO C°A°  
UBICADO EN EL KM37+269 - KM37+300.

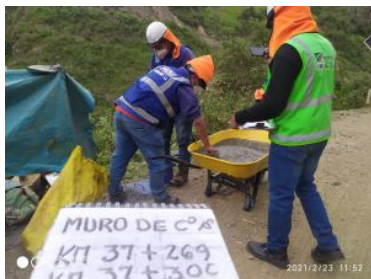
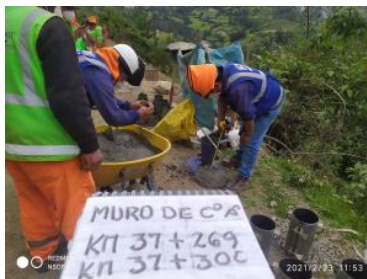
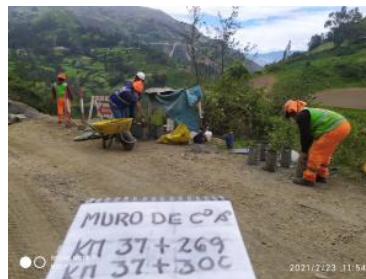
CONTROL DE CALIDAD DE SOLADO DEL PAÑO 6 DEL MURO C°A° UBICADO EN  
EL KM 37+269 - KM 37+300.

MO: 2 ASISTENTES DE CONTROL DE CALIDAD DE SUPERVISIÓN, 1 ASISTENTE  
DE CONTROL DE CALIDAD DEL CONTRATISTA.EQUIPOS: 12 BRIQUETAS PARA TOMA DE MUESTRAS, 1 CONO DE ABRAMS  
SLAMP 8.6, SE RECOMENDÓ BAJAR AGUA

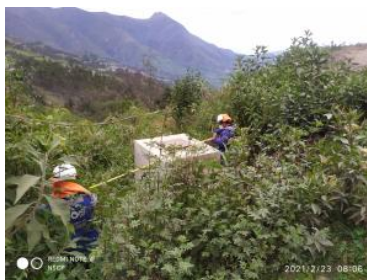
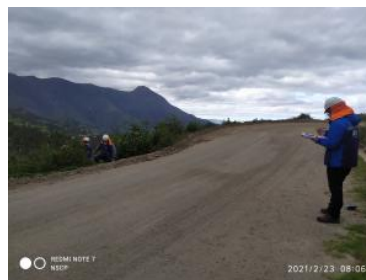
VERIFICACIÓN DE TRAZOS DE REPLANTEO PARA ALCANTARILLAS KM  
22+259.03.

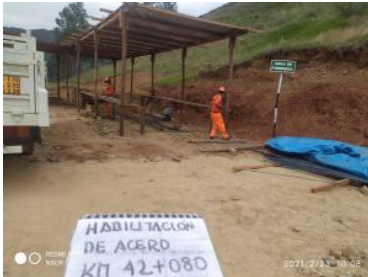
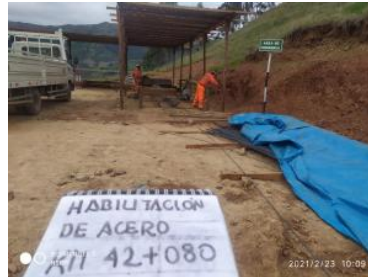
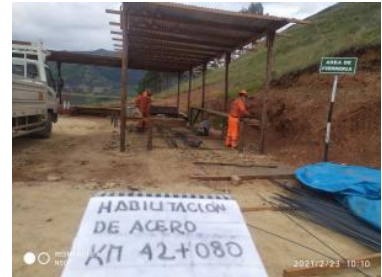
**Actividades:**HABILITACIÓN DE ACERO PARA EL MURO DE C°A° (ÁREA DE FIERRERIA  
KM42+080)**CDescripcion\_\_\_\_\_:**HABILITACIÓN PARA PANTALLA Y ZAPATA PARA EL MURO DE C°A° UBICADO EN  
EL KM37+269 - KM37+300.

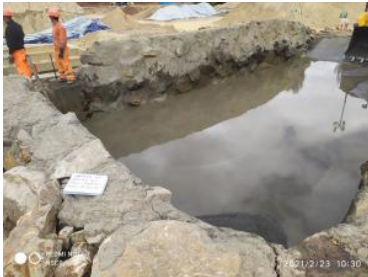
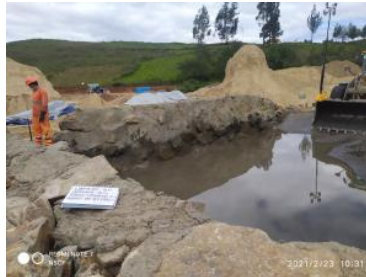
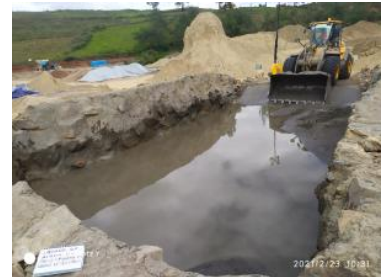
LAVADO DE ARENA DE LA CANTERA PUSIL (PALLASCA) LAVADO EN LAS FOSAS  
DEL PUNTO DE ACOPIO UBICADO EN EL KM 42+080

APROXIMADAMENTE SE ESTÁ LAVANDO 30M3 DE ARENA, EL CONTRATISTA  
ESTÁ COMPRANDO EL AGREGADO.

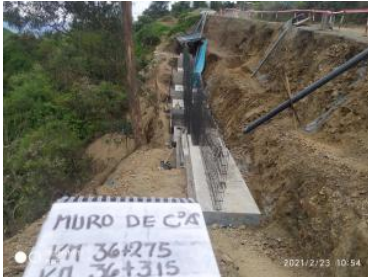
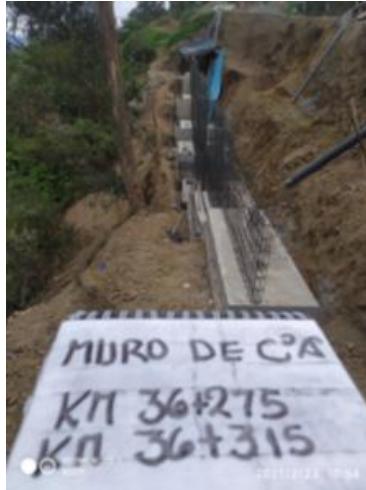
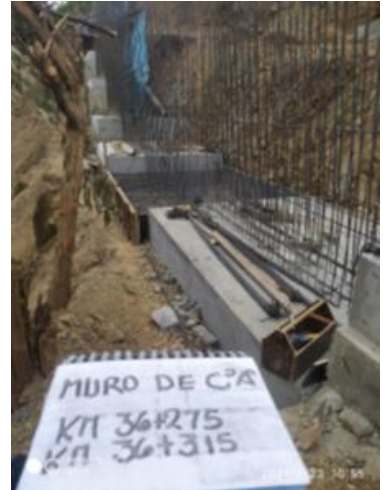
DISPOSICIÓN DE ACERO EN ZAPATA Y PANTALLA PAÑO 4 PARA EL MURO C°A°  
UBICADO EN EL KM 36+275 - KM 36+315.

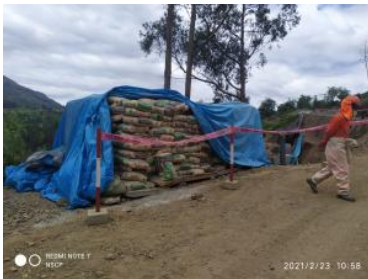
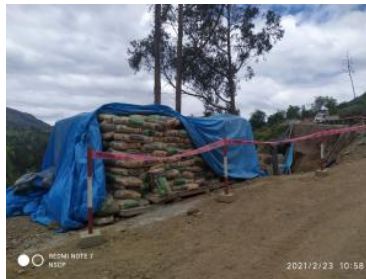
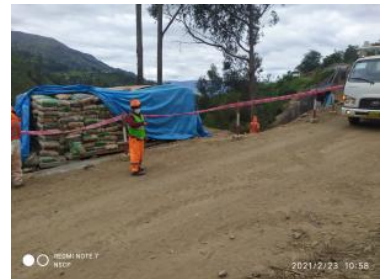
**Personal Encargado:**
**NATALY SUSI CABALLON  
PAUCAR**
**Nivel:**
**No Aplica**
**Fecha De Fotografia:**
**23-02-2021**
**Actividades:**
**ACOPIO DE CEMENTO EN PUNTO DE TRABAJO DEL KM 36+275 - KM 36+315.**
**CDescripcion\_\_\_\_\_:**
**MO: 1 INGENIERO ASISTENTE DEL CONTRATISTA, 1 CAPATAZ, 5 PEONES, 1 OPERADOR.**
**Foto1:**

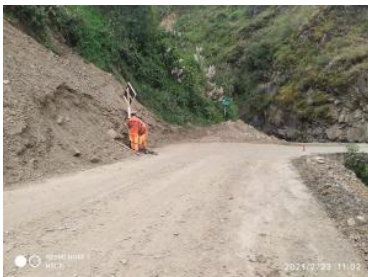
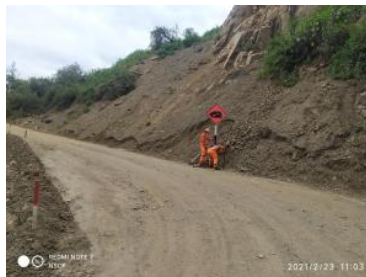
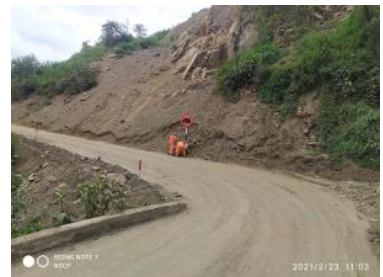
**Personal Encargado:**
**NATALY SUSI CABALLON  
PAUCAR**
**Nivel:**
**No Aplica**
**Fecha De Fotografia:**
**23-02-2021**
**Actividades:**
**SEÑALIZACIÓN KM 36+000**
**CDescripcion\_\_\_\_\_:**
**MO: 2 PEONES**
**Foto1:**

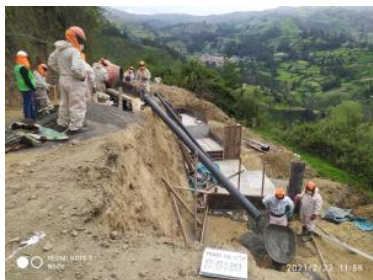
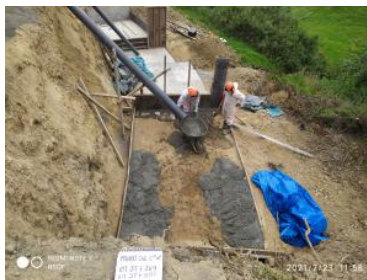
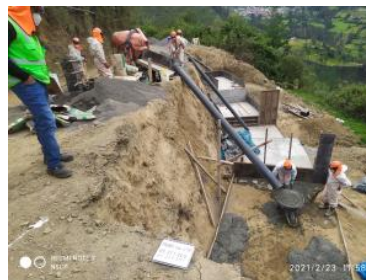
VACIADO PARA SOLADO DEL PAÑO 6 PARA MURO C°A° UBICADO EN EL  
KM37+269 - KM37+300.

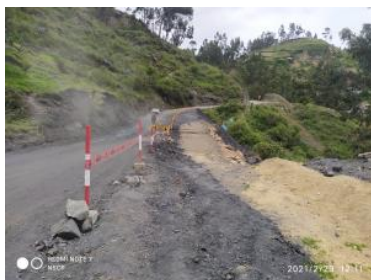
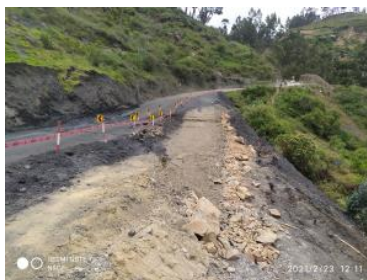
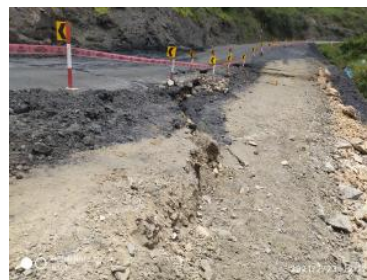
ASENTAMIENTO EN TRAMO DE FALLA GEOLÓGICA KM 34+580 - KM34+610.

-SE APRECIA SEÑALIZACIÓN.

-SE APRECIA GRIETAS EN EL TRAMO DE LA FALLA GEOLÓGICA.

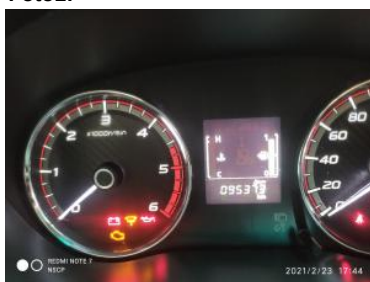
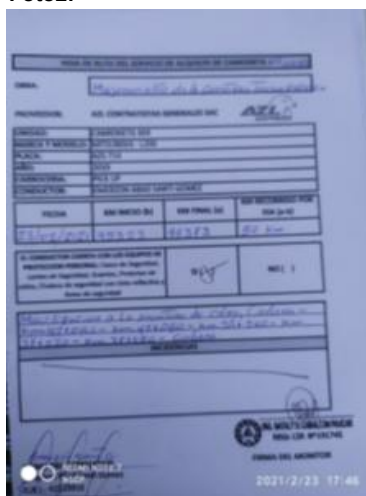
CONTROL DEL KILOMETRAJE DE LA CAMIONETA PARA LOS TRABAJOS DE MONITOREO.
