## BITACORA ELECTRÓNICA DE OBRA

Nro  
Inform  
e:  
23

Fecha Informe:  
24-02-2021

Nombre De La Obra:  
Carretera Chuquicara-Puente  
Quiroz – Tauca-Cabana-  
Huandoval-Pallasca, Tramo:  
Tauca- Pallasca

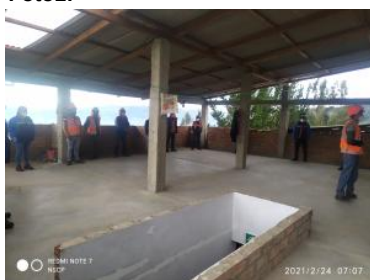
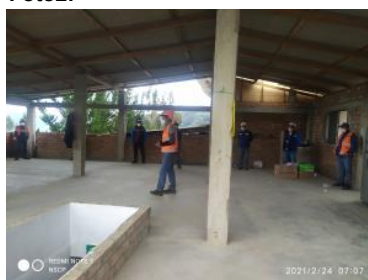
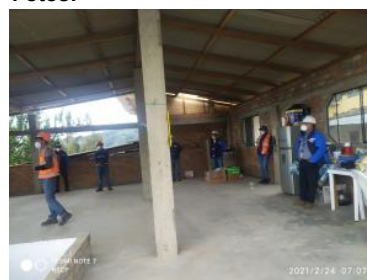
**Personal Encargado:**
**NATALY SUSI CABALLON  
PAUCAR**
**Nivel:**
**No Aplica**
**Fecha De Fotografia:**
**24-02-2021**
**Actividades:**
**REUNIÓN DE SEGURIDAD DE SUPERVISIÓN: TEMA APROVECHAMIENTO DE RESIDUOS SÓLIDOS.**
**CDescripcion\_\_\_\_\_:**
**1 EL ENCARGADO DE SEGURIDAD REALIZO LA CHARLA DE RESIDUOS SOLIDOS.**
**Foto1:**

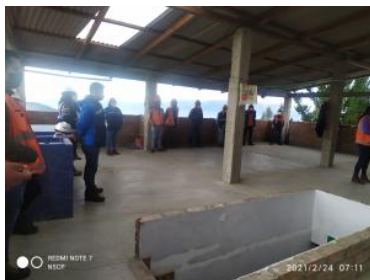
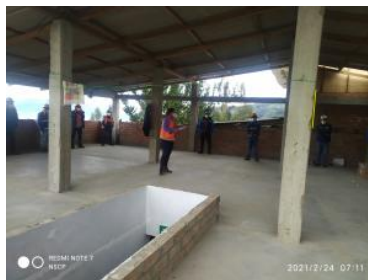
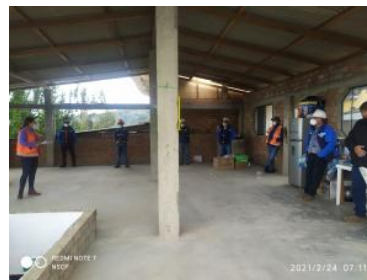
**Personal Encargado:**
**NATALY SUSI CABALLON  
PAUCAR**
**Nivel:**
**No Aplica**
**Fecha De Fotografia:**
**24-02-2021**
**Actividades:**
**LA LICENCIADA EN ENFERMERIA DE LA SUPERVISIÓN REALIZO LA CHARLA SOBRE LA PREVENCIÓN ANTE EL COVID Y FATIGA LABORAL ANTE EL COVID.**
**CDescripcion\_\_\_\_\_:**
**2 -SE REALIZO DE UNA MANERA DIDACTICA COMO LAVARSE LAS MANOS.  
- COMO ACTUAR ANTE LA FATIGA LABORAL ANTE EL COVID.**
**Foto1:**

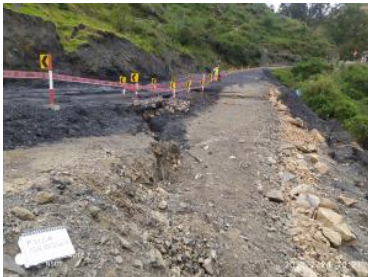
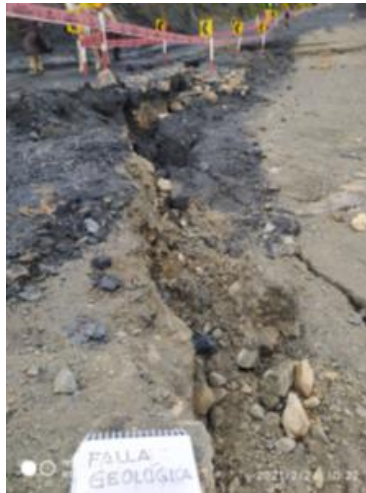
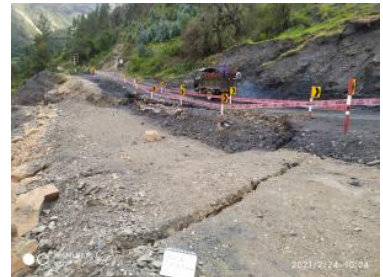
ASENTAMIENTO EN TRAMO DE FALLA GEOLÓGICA KM 34+580 - KM34+610.

-SE APRECIA SEÑALIZACIÓN, 1 VIGÍA.

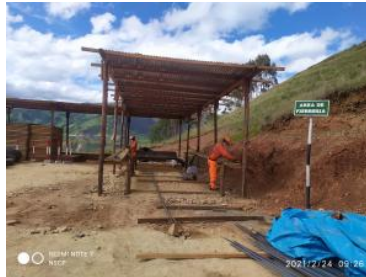
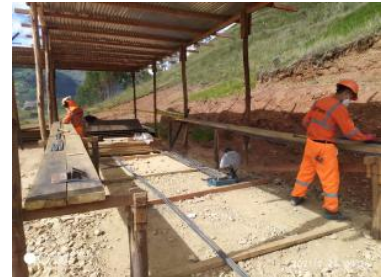
**Actividades:**HABILITACIÓN DE ACERO PARA EL MURO DE C°A° (ÁREA DE FIERRERIA  
KM42+080)**CDescripcion\_\_\_\_\_:**HABILITACIÓN PARA PANTALLA Y ZAPATA PARA EL MURO DE C°A° UBICADO EN  
EL KM37+269 - KM37+300.  
MO: 2 OPERARIOS.  
EQUIPOS: CIERRA ELÉCTRICA.**Foto1:****Foto2:**

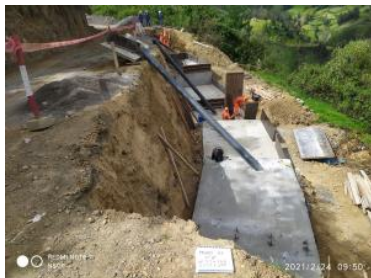
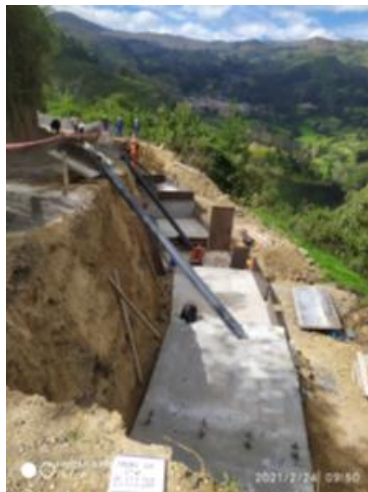
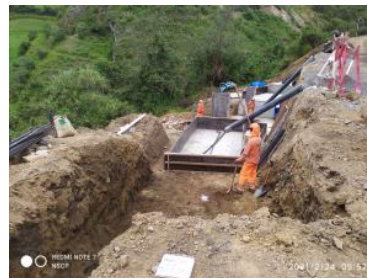
ENCOFRADO PARA ZAPATA PAÑO 2 Y EXCAVACIÓN PARA COLOCACIÓN DE  
SOLADO PAÑO 1 PARA MURO DE C°A° UBICADO EN KM 37+269+KM37+300

MO: 1 TÉCNICO DE SUELOS DE SUPERVISIÓN, 2 AUXILIARES DE CONTROL DE  
CALIDAD DE SUPERVISIÓN, 2 OPERARIOS, 2 PEONES, 1 OPERADOR, 2 VIGÍAS.  
EQUIPOS Y MAQUINARIAS: 1 RETRO EXCAVADORA.

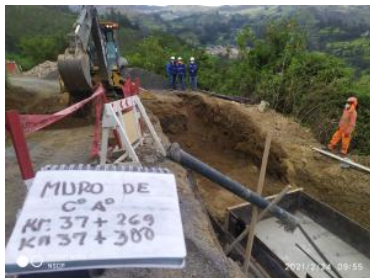
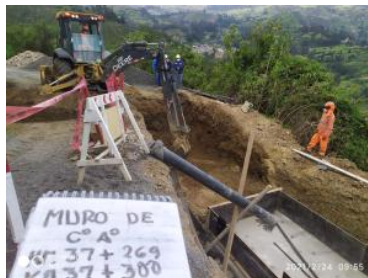
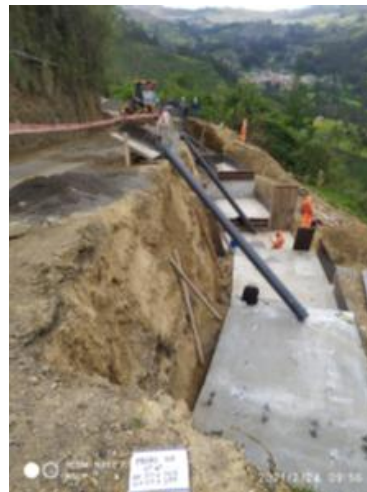
EXCAVACIÓN PARA FONDO DE CIMENTACIÓN (SOLADO) DEL PAÑO 1 PARA EL MURO C°A° KM 37+269 - KM 37+300

MO: 1 TÉCNICO DE SUELOS DE SUPERVISIÓN, 2 AUXILIARES DE CONTROL DE CALIDAD DE SUPERVISIÓN, 2 OPERARIOS, 2 PEONES, 1 OPERADOR, 2 VIGÍAS.  
EQUIPOS Y MAQUINARIAS: 1 RETRO EXCAVADORA.

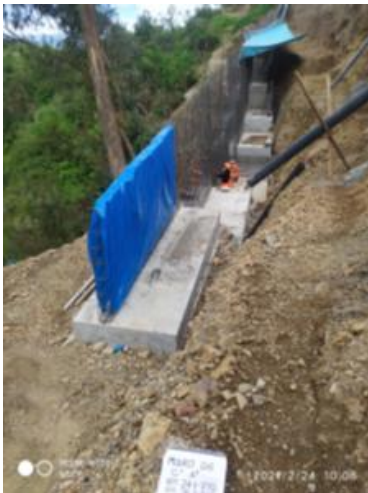
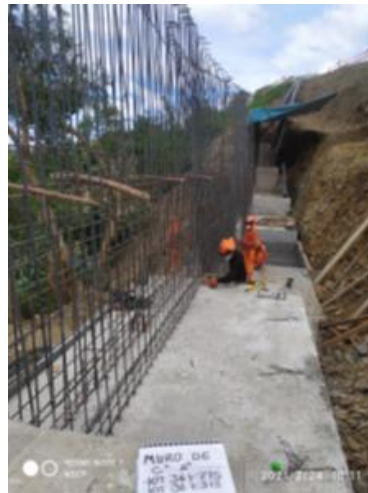
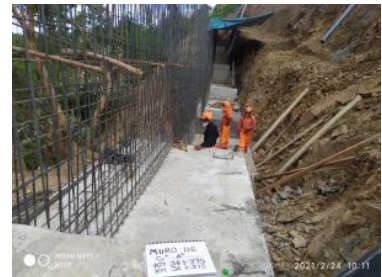
**Actividades:**DISPOSICIÓN DE ACERO EN PANTALLA DEL PAÑO 3 PARA MURO CA KM  
36+275\_KM36+315.**CDescripcion\_\_\_\_\_:**

MO: 2 OPERARIOS, 2 PEONES

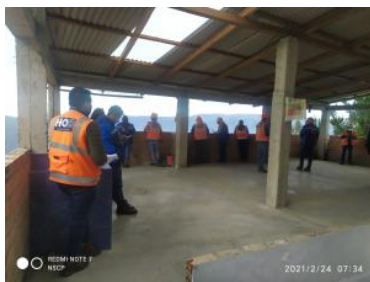
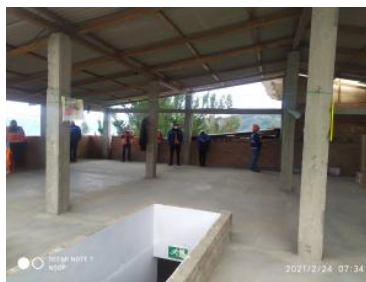
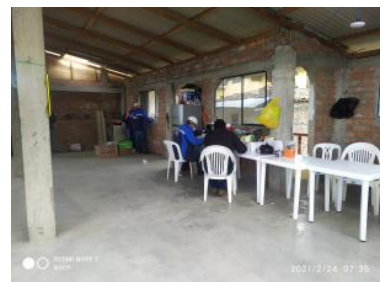
EXAMEN DEL TEMA: APROVECHAMIENTO DE RESIDUOS SÓLIDOS.

EXAMEN DESPUÉS DE LA CHARLA DE SEGURIDAD DE SUPERVISIÓN TEMA:  
APROVECHAMIENTO DE RESIDUOS SÓLIDOS.

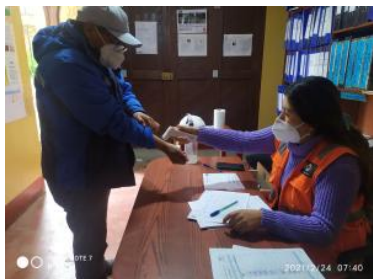
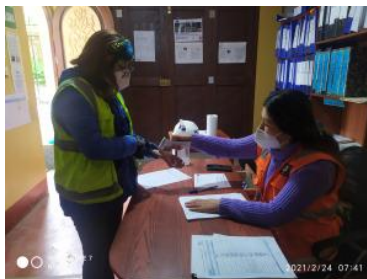
CONTROL DE TEMPERATURA, RELLENADO DE FICHA DE SINTOMATOLOGÍA COVID Y DESINFECCIÓN DE MANOS DEL PERSONAL DE SUPERVISIÓN ANTES REALIZAR SUS ACTIVIDADES.

-SE APRECIA A LA LICENCIADA EN ENFERMERIA DE SUPERVISIÓN TOMANDO LA TEMPERATURA DE LOS COLABORADORES DE SUPERVISIÓN.  
-CONTROL DEL RELLENADO DE LA FICHA SINTOMATOLOGICA.

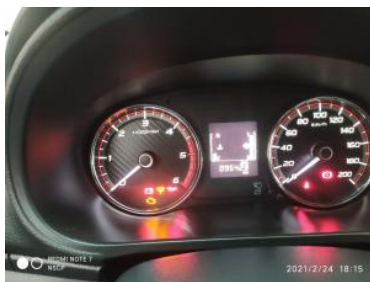
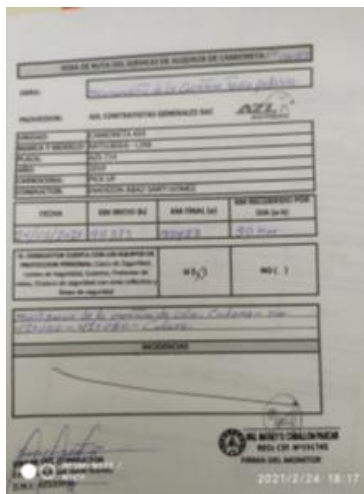
CONTROL DEL KILOMETRAJE DE LA CAMIONETA.

CONTROL DEL KILOMETRAJE DE LA CAMIONETA PARA LOS TRABAJOS DE MONITOREO.
