## **BITACORA ELECTRÓNICA DE OBRA**

| Si | 64 | 24-02-2021 | Carretera Oyon - Ambo,<br>Tramo I: Oyon - Desvío Cerro<br>de Pasco | LUZMILA GUERRA MOTTA |

MEJORAMIENTO DE LA CARRETERA OYON - AMBO TRAMO 1: OYON DV. CERRO DE PASCO

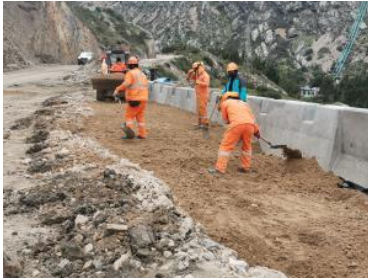
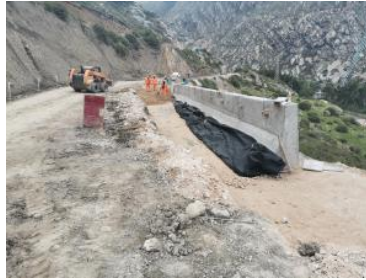
LAS FOTOGRAFÍAS N°S 1 Y 2 CORRESPONDEN A LA CONSTRUCCIÓN DEL MURO DE CONTENCIÓN EN EL KM 144+320 AL KM 144+356 (RELLENO PARA ESTRUCTURAS Y RELACIONADAS) Y LA FOTOGRAFÍA N° 3 CORRESPONDE A LA

ACTIVIDADES VERIFICADAS POR PERSONAL TÉCNICO Y AUXILIAR DEL CVA Y POR PERSONAL TÉCNICO Y AUXILIAR CSO. SE SUGIERE EL CONTROL ADECUADO DE LOS PROCESOS CONSTRUCTIVOS POR PARTE DEL CSO, A FIN DE GARANTIZAR LA CALIDAD Y DURABILIDAD DE LA OBRA.

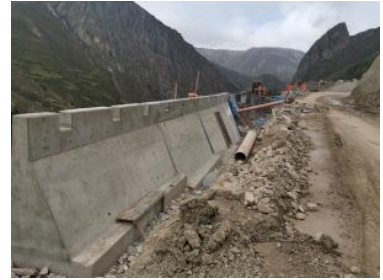
## CONSTRUCCIÓN DEL MURO DE CONTENCIÓN EN EL KM 144+455 AL KM 144+503 (ENCOFRADO EN ALZADAS Y RELACIONADAS).

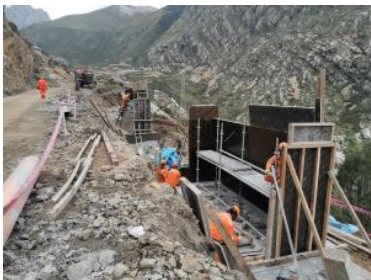
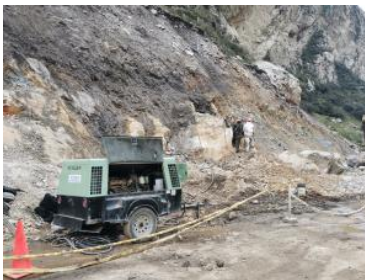
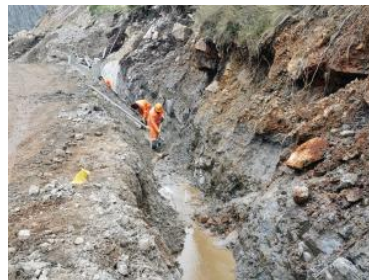
LAS FOTOGRAFÍAS N°S 1, 2 Y 3 CORRESPONDEN A LA CONSTRUCCIÓN DEL MURO DE CONTENCIÓN EN EL KM 145+015 AL KM 145+069, EXCAVACION EN ROCA FIJA (PERFORACION) Y CONSTRUCCION DE SUBDREN TIPO I EN EL KM 145+210 AL KM 145+400.

LAS ACTIVIDADES DE EXCAVACION EN ROCA FIJA, SON REALIZADAS POR LA EMPRESA SUB CONTRATISTA SIMSA.

ACTIVIDADES VERIFICADAS POR PERSONAL TÉCNICO Y AUXILIAR DEL CVA Y CSO. SE SUGIERE EL CONTROL ADECUADO DE LOS PROCESOS CONSTRUCTIVOS POR PARTE DEL CSO, A FIN DE GARANTIZAR LA CALIDAD Y DURABILIDAD DE LA OBRA.

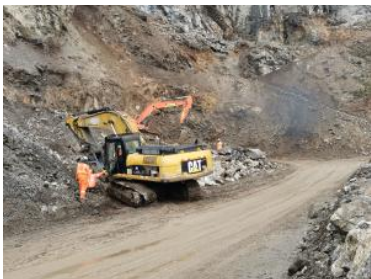
**Foto1:**

DE LA VOLADURA DE ROCAS REALIZADA EN EL KM 164+920 AL KM 164+930, SE VIENE REALIZANDO EL DESQUINCHE, LIMPIEZA, CARGUÍO Y TRANSPORTE DE MATERIAL (FOTO N°. 1). EN LA FOTO N° 2, SE APRECIAN LAS ACTIVIDADES DE PERFILADO Y COMPACTADO EN ZONAS DE CORTE Y LA FOTOGRAFÍA N.º 3, PERFORACIÓN EN ROCA FIJA EN EL KM 166+800 AL KM 166+820

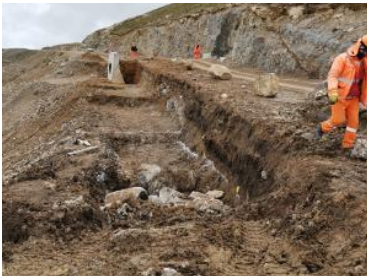
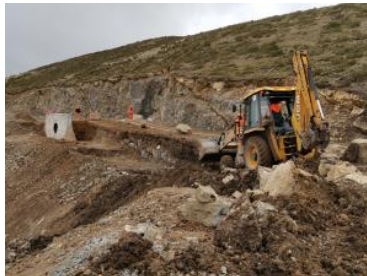
LAS FOTOGRAFÍAS N°S 1 Y 2 CORRESPONDEN A LA CONSTRUCCIÓN DEL MURO DE CONTENCIÓN EN EL KM 175+157 AL KM 175+197 Y LA FOTOGRAFÍA N° 3 CORRESPONDE A LA CONSTRUCCIÓN DE ALCANTARILLA TIPO TMC KM 173+367

EQUIPOS VERIFICADOS EN CAMPO: 1 RETROEXCAVADORA CON OPERADOR, ACTIVIDADES VERIFICADAS POR PERSONAL TÉCNICO Y AUXILIAR DEL CVA Y DEL CSO. SE SUGIERE EL CONTROL ADECUADO DE LOS PROCESOS CONSTRUCTIVOS POR PARTE DEL CSO, A FIN DE GARANTIZAR LA CALIDAD Y DURABILIDAD DE LA OBRA.
