## BITACORA ELECTRÓNICA DE OBRA

### REGISTRO DE LA BITACORA Y FOTO DEL CUADERNO DE OBRA

<b>Confir ma Bitaco ra:</b>	<b>Nro Inform e:</b>	<b>Fecha Informe:</b>	<b>Nombre De La Obra:</b>	<b>Personal Encargado:</b>
	24	25-02-2021	Carretera Chuquicara-Puente Quiroz – Tauca-Cabana-Huandoval-Pallasca, Tramo: Tauca- Pallasca	NATALY SUSI CABALLON PAUCAR

INFORME DIARIO N°24

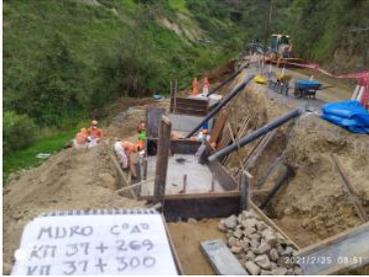
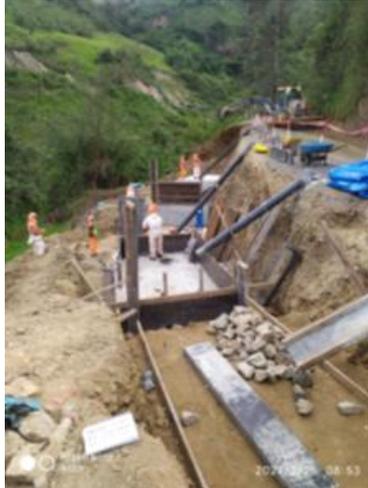
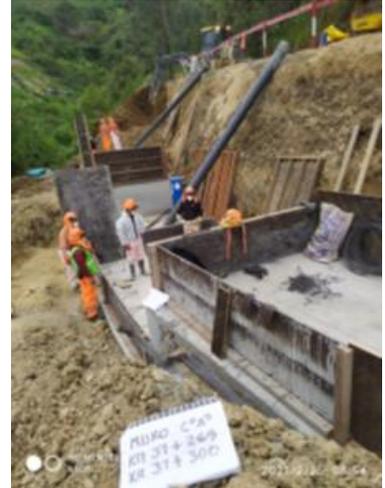
3

REPLANTEO PARA EXCAVACIÓN PARA FONDO DE CIMENTACIÓN PAÑO 7, ENCOFRADO PARA ZAPATA PAÑO 4 Y VERIFICACIÓN DEL NIVEL ENCOFRADO PARA SOLADO DEL PAÑO 1 PARA EL MURO DE C°A° UBICADO EN EL KM 37+269\_KM 37+300.

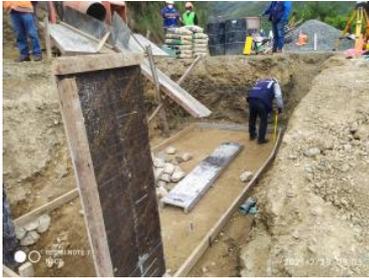
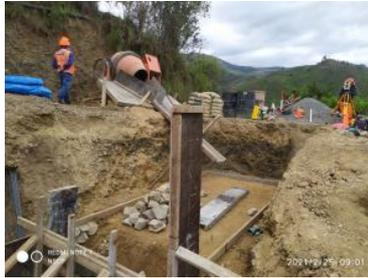
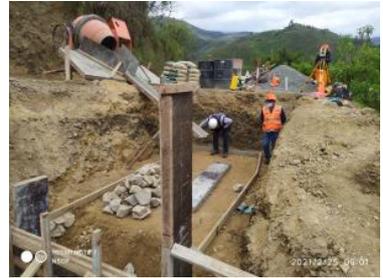
4

**Actividades:**  
 VERIFICACIÓN DE ALTURA DEL ENCOFRADO DE SOLADO DEL PAÑO 1 PARA EL MURO DE C°A° UBICADO EN EL KM 37+269\_KM 37+300.

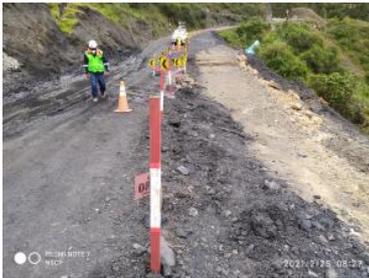
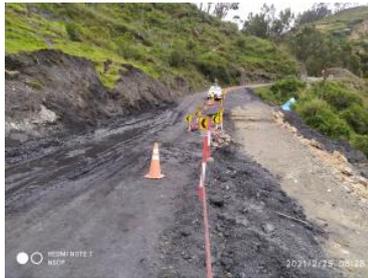
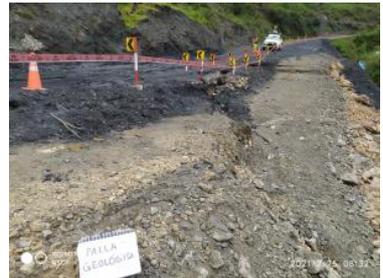
5

**Personal Encargado:** NATALY SUSI CABALLON PAUCAR  
**Nivel:** Crítico  
**Fecha De Fotografia:** 25-02-2021

**Actividades:**  
 ASENTAMIENTO EN TRAMO DE FALLA GEOLÓGICA KM 34+580 - KM34+610.

**CDescripcion\_\_\_\_\_:**  
 -SE APRECIA SEÑALIZACIÓN, 1 VIGÍA.

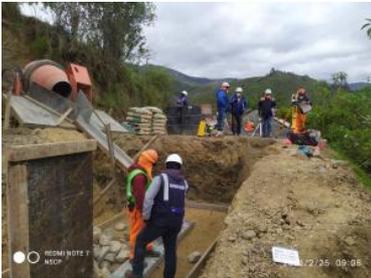
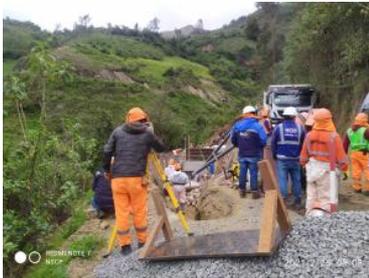
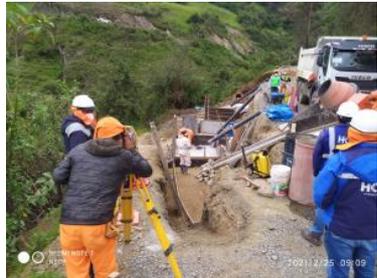
6

**Actividades:**  
VERIFICACIÓN DE DEL MURO DE CA KM 37+269 - KM 37+300. ?

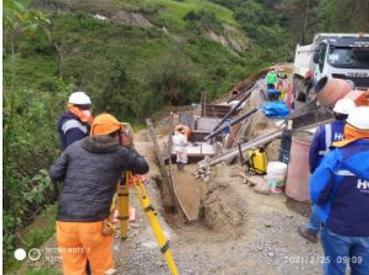
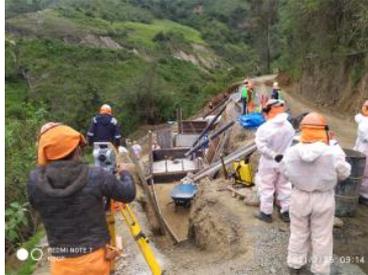
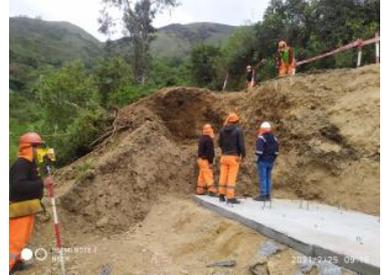
REPLANTEO PARA EXCAVACIÓN DE FONDO DE CIMENTACIÓN DE PAÑO 7 PARA EL MURO DE C°A° UBICADO EN EL KM 37+269\_KM 37+300.

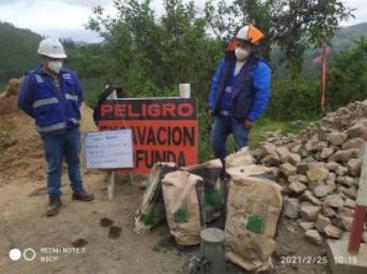
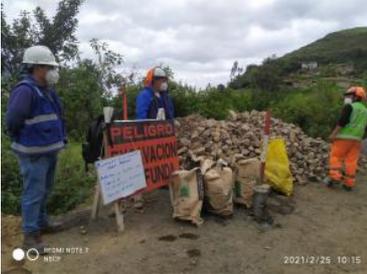
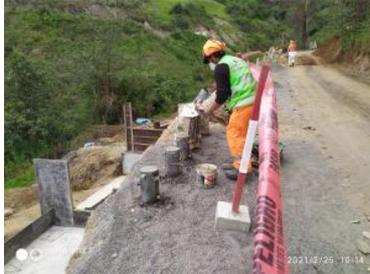
8

**Actividades:**  
CONTROL DE CALIDAD DE SOLADO DEL PAÑO 1 DEL MURO C°A° UBICADO EN EL KM 37+269 - KM 37+300.

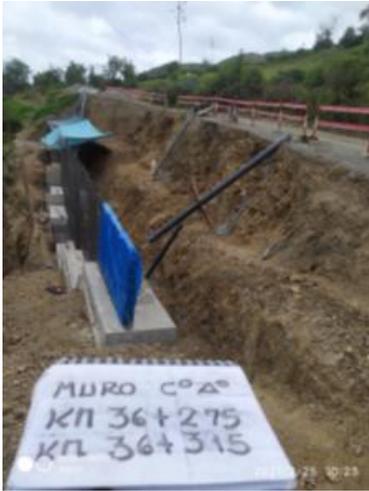
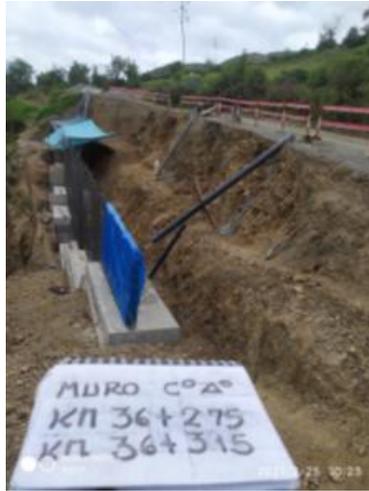
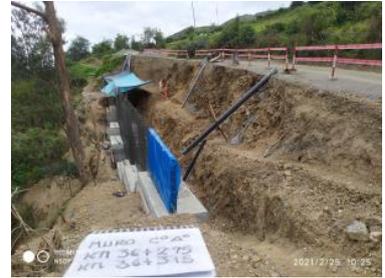
**Actividades:**  
LIMPIEZA DE BANQUETA EN MURO KM 36+275- KM 36+315.

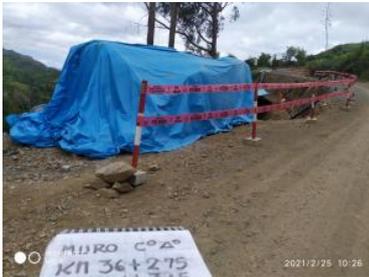
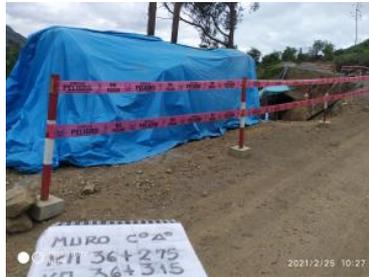
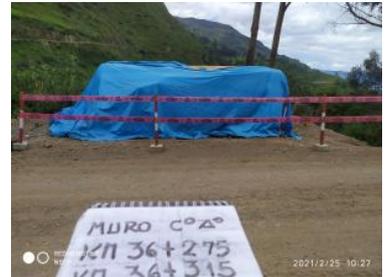
10

**Actividades:**  
ACOPIO DE CEMENTO EN PUNTO DE TRABAJO DEL KM 36+275 - KM 36+315.

**CDescripcion** \_\_\_\_\_:  
- SE APRECIA EL CEMENTO APILADO PROTEGIDO CON UN PLASTICO.

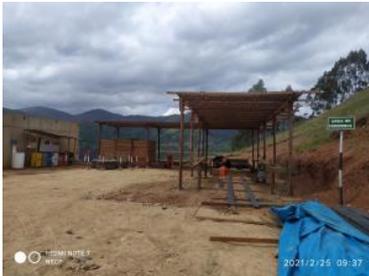
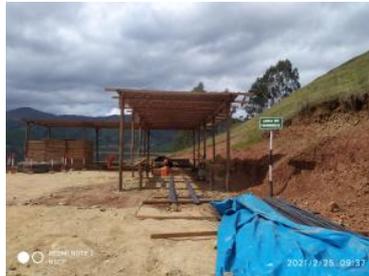
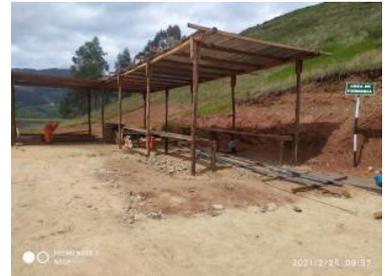
12

HABILITACIÓN DE ACERO PARA EL MURO DE C°A° (ÁREA DE FIERRERIA  
KM42+080)

HABILITACIÓN PARA PANTALLA Y ZAPATA PARA EL MURO DE C°A° UBICADO EN  
EL KM37+269 - KM37+300.  
MO: 2 OPERARIOS.  
EQUIPOS: CIERRA ELÉCTRICA.

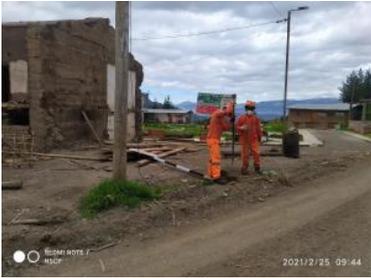
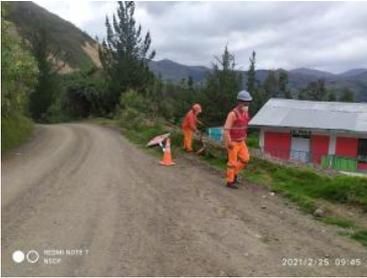
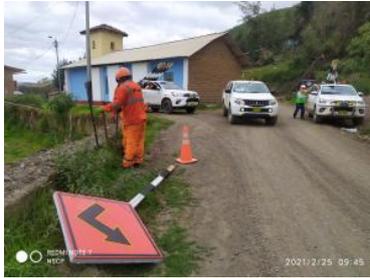
13

**Actividades:**  
SEÑALIZACIÓN KM 40+300

**CDescripcion** \_\_\_\_\_:  
-SE APRECIA LA INSTALACIÓN DE SEÑALES EN CENTRO POBLADO DE PUCA. MO: 1 INGENIERO PREVENCIÓNISTA, 4 PEONES.

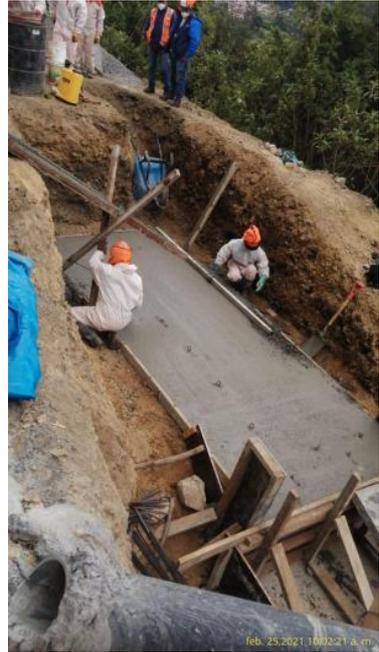
14

**Actividades:**  
VACIADO DE SOLADO DEL PAÑO 1 PARA EL MURO DE C°A° UBICADO EN EL KM 37+269\_KM 37+300.
