BITACORA ELECTRÓNICA DE OBRA

SALDO DE OBRA INICIAL (OI): TRAMO 2: CANTA – HUAYLLAY DEL MEJORAMIENTO, REHABILITACIÓN Y CONSERVACIÓN POR NIVELES DE SERVICIO Y OPERACIÓN DEL CORREDOR VIAL, LIMA – CANTA – HUAYLLAY – DV. COCHAMARCA – EMP. PE 3N
 CONTRATISTA: CHINA ROAD AND BRIDGE CORPORATION SUCURSAL PERU (CONTRATO N° 103-2019-MTC/20)
 SUPERVISOR: CONSORCIO CESEL - CAL Y MAYOR (CONTRATO DE CONSULTORIA DE OBRA N° 077-2014-MTC/20)

Panel Fotográfico de la Bitacora de Obras

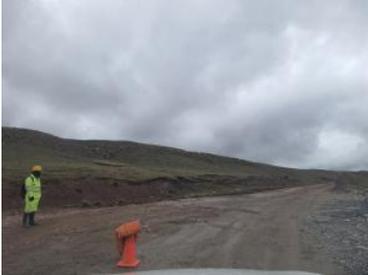
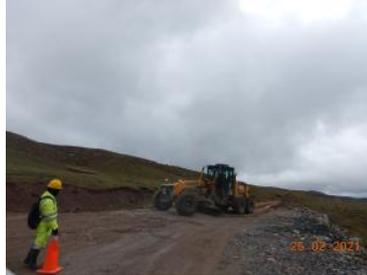
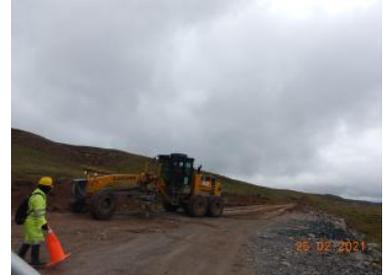
OBRA INICIAL (OI): TRAMO 2: CANTA - HUAYLLAY
SECTOR ENTRE LAS PROGRESIVAS DEL KM 57+500
MANTENIMIENTO DE TRANSITO Y SEGURIDAD VIAL

SE CONSTATÓ QUE SE REALIZAN TRABAJOS Y ACTIVIDADES DE
MANTENIMIENTO DE TRANSITO Y SEGURIDAD VIAL ENTRE LAS PROGRESIVAS
DEL KM 57+500 CON DOS VIGIAS, UNA MOTONIVELADORA CON SU OPERADOR.

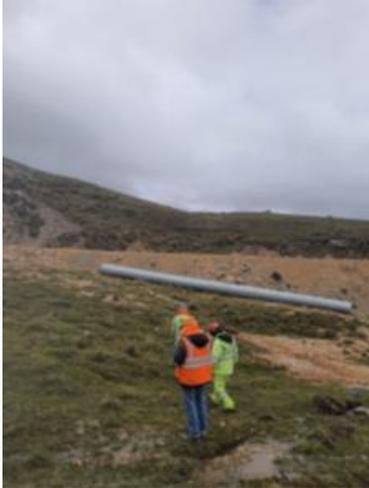
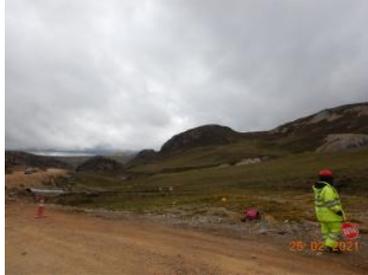
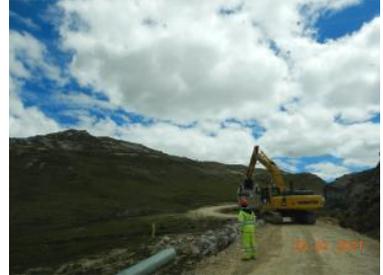
Actividades:
OBRA INICIAL (OI): TRAMO 2: CANTA - HUAYLLAY
SECTOR ENTRE LAS PROGRESIVAS DEL KM 68+690
TRAZO PARA EXCAVACIÓN DE ALCANTARILLA TMC

CDescripcion _____:
SE CONSTATÓ LA EJECUCIÓN DE TRABAJOS Y ACTIVIDADES DE TRAZO PARA LA EXCAVACIÓN PARA LA ALCANTARILLA TMC LOCALIZADO ENTRE LAS PROGRESIVAS DEL KM 68+690, CON LA PARTICIPACION DE UN TOPOGRAFO, DOS TRABAJADORES, UNA EXCAVADORA CON SU OPERADOR.

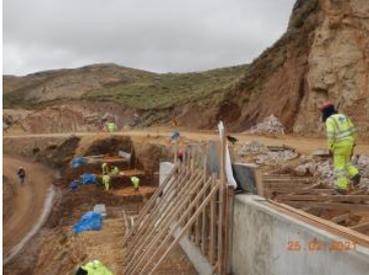
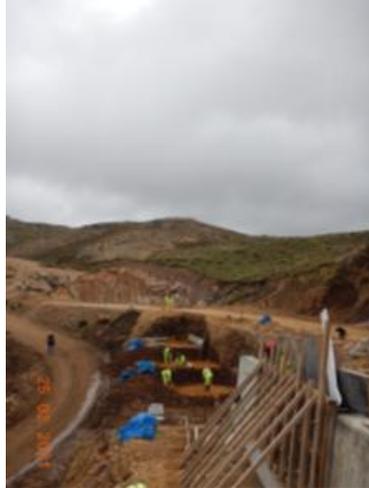
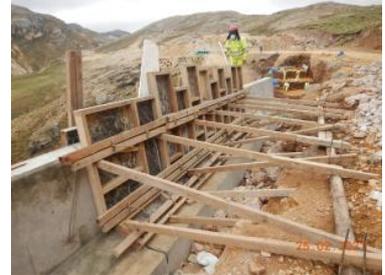
OBRA INICIAL (OI): TRAMO 2: CANTA - HUAYLLAY
SECTOR ENTRE LAS PROGRESIVAS DEL KM 70+080 AL KM 70+131
ENCOFRADO DEL MURO DE CONCRETO CICLOPEO

SE CONSTATÓ QUE SE REALIZAN TRABAJOS Y ACTIVIDADES DE ENCOFRADO DEL MURO DE CONCRETO CICLOPEO ENTRE LAS PROGRESIVAS DEL KM 70+080 AL KM 70+131 CON LA PARTICIPACIÓN DE OCHO TRABAJADORES, MATERIALES Y HERRAMIENTAS, CON UN VIGIA.

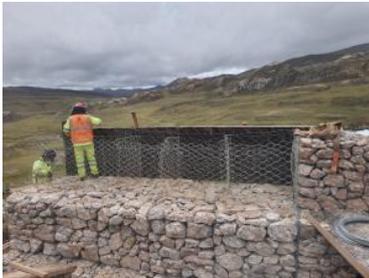
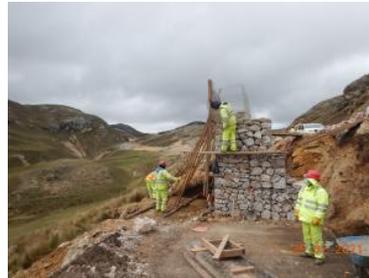
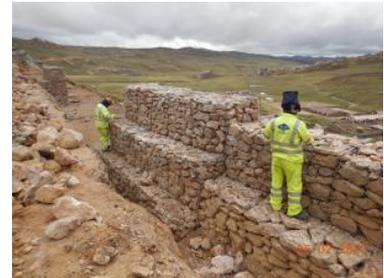
OBRA INICIAL (OI): TRAMO 2: CANTA - HUAYLLAY
SECTOR ENTRE LAS PROGRESIVAS DEL KM 70+242 AL KM 70+377
GAVIÓN TIPO CAJA

SE CONSTATÓ QUE SE REALIZAN TRABAJOS Y ACTIVIDADES PARA LA PARTIDA DE GAVIÓN TIPO CAJA ENTRE LAS PROGRESIVAS DEL KM 70+242 AL KM 70+377 CON SIETE TRABAJADORES CON SUS HERRAMIENTAS.

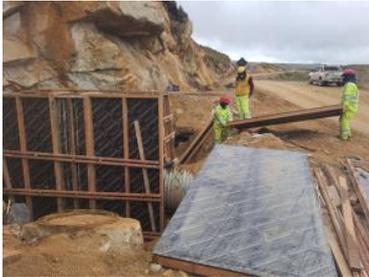
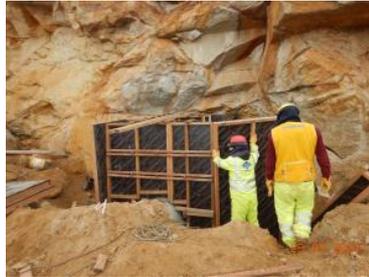
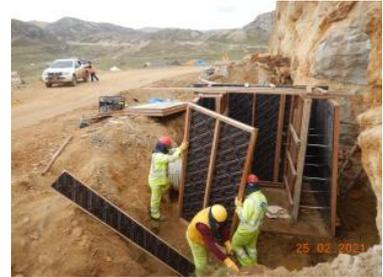
OBRA INICIAL (OI): TRAMO 2: CANTA - HUAYLLAY
SECTOR ENTRE LAS PROGRESIVAS DEL KM 72+230
ENCOFRADO PARA MARCO DE CAJA LI DE LA ALCANTARILLA DE TUBERIA METALICA CORRUGADA

SE CONSTATÓ QUE SE REALIZAN TRABAJOS Y ACTIVIDADES PARA LA PARTIDA DE ALCANTARILLA DE TUBERIA METALICA CORRUGADA EN SU COMPONENTE DE MARCO DE CAJA LI ENTRE LAS PROGRESIVAS DEL KM 72+230 CON TRES TRABAJADORES Y SUS HERRAMIENTAS Y MATERIALES.

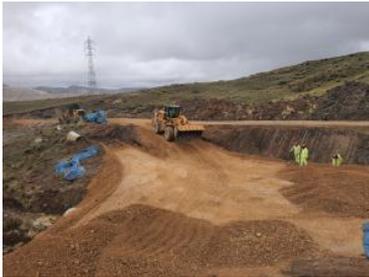
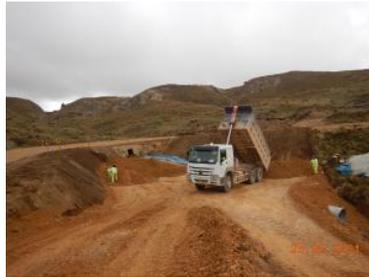
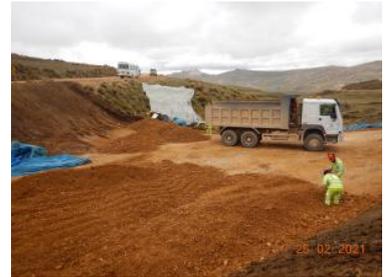
OBRA INICIAL (OI): TRAMO 2: CANTA - HUAYLLAY
SECTOR ENTRE LAS PROGRESIVAS DEL KM 74+140
RELLENO PARA ESTRUCTURAS PARA LA ALCANTARILLA DE TUBERIA METALICA CORRUGADA

SE CONSTATÓ QUE SE REALIZAN TRABAJOS Y ACTIVIDADES PARA LA PARTIDA DE ALCANTARILLA DE TUBERIA METALICA CORRUGADA EN SU COMPONENTE DE RELLENO PARA ESTRUCTURAS ENTRE LAS PROGRESIVAS DEL KM 74+140 CON TRES TRABAJADORES, HERRAMIENTAS, MATERIALES, CARGADOR FRONTAL Y CAMIONES VOLQUETES Y DOS VIGIAS.

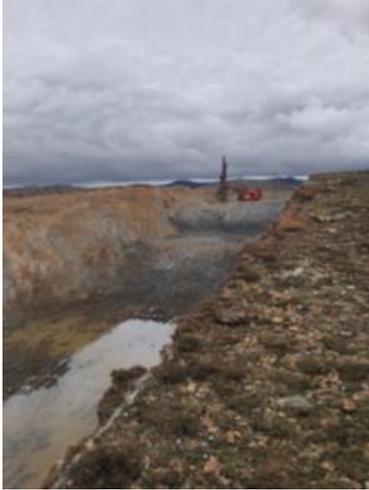
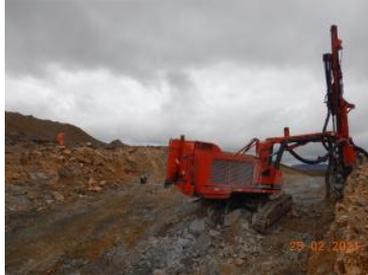
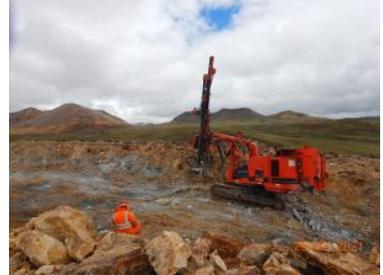
Actividades:
OBRA INICIAL (OI): TRAMO 2: CANTA - HUAYLLAY
SECTOR DE LA PROGRESIVA DEL KM 77+600
EXCAVACIÓN EN EXPLANACIONES EN ROCA FIJA

CDescripcion_____:
SE CONSTATÓ QUE SE REALIZAN TRABAJOS Y ACTIVIDADES DE EXCAVACIÓN EN EXPLANACIONES EN ROCA FIJA DEL SECTOR DEL KM 77+600 LD EN SU COMPONENTE DE PRE CORTE CON VOLADURA CON UN RESPONSABLE, DOS OPERARIOS, HERRAMIENTAS Y MATERIALES, UN EQUIPO TRACKDRILL.

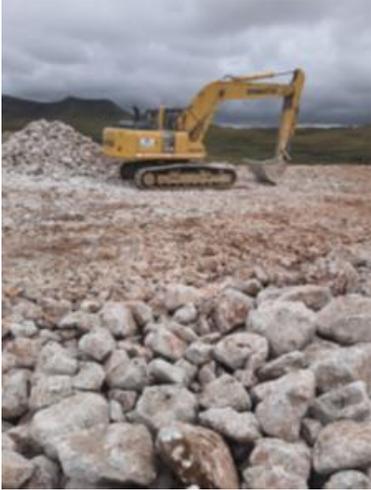
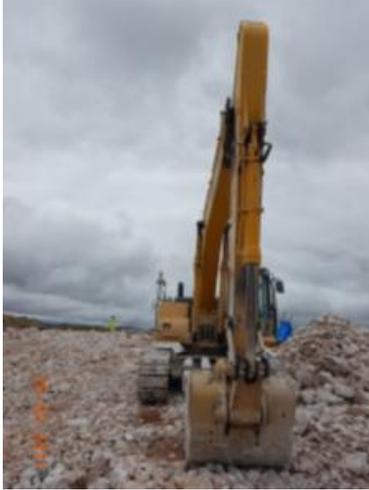
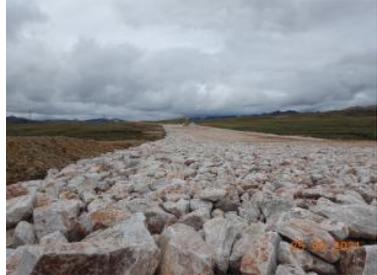
Actividades:
OBRA INICIAL (OI): TRAMO 2: CANTA - HUAYLLAY
SECTOR ENTRE LAS PROGRESIVAS DEL KM 77+380
PEDRAPLENES

CDescripcion _____:
SE CONSTATÓ QUE SE REALIZAN TRABAJOS Y ACTIVIDADES DE PEDRAPLENES CONSISTENTES EN SU ETAPA DE CONFORMACIÓN DEL MATERIAL SECTOR ENTRE LAS PROGRESIVAS DEL KM 77+380 CON UN PEON Y UNA EXCAVADORA CON SU OPERARIO, .

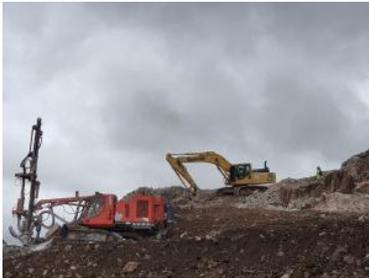
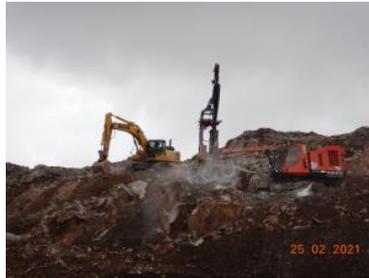
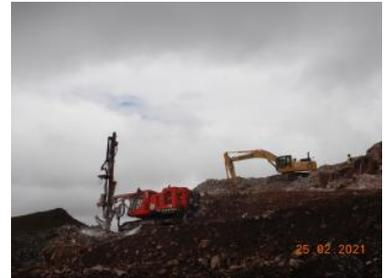
OBRA INICIAL (OI): TRAMO 2: CANTA - HUAYLLAY
CANTERA DEL KM 83+700 LD

SE CONSTATÓ QUE SE REALIZAN TRABAJOS Y ACTIVIDADES EN LA CANTERA DEL KM 83+700 LD EN SU ETAPA DE EXTRACCIÓN DE MATERIALES CON UNA EXCAVADORA SOBRE ORUGAS, UN CONTROLADOR, UN EQUIPO TRACKDRILL Y SU OPERADOR.

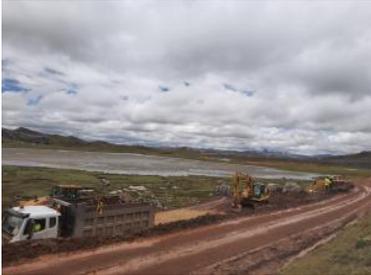
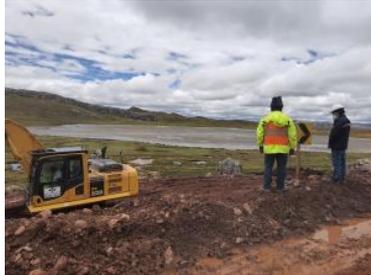
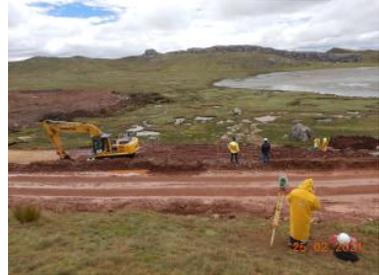
Actividades:
OBRA INICIAL (OI): TRAMO 2: CANTA - HUAYLLAY
SECTOR ENTRE LAS PROGRESIVAS DEL KM 85+400
CONFORMACION DE TERRAPLENES

CDescripcion _____:
SE CONSTATÓ LA EJECUCIÓN DE TRABAJOS Y ACTIVIDADES DE CONFORMACIÓN DE TERRAPLENES LOCALIZADO ENTRE LAS PROGRESIVAS DEL KM 85+400, CON LA PARTICIPACION DE UN CAPATAZ, DOS VIGIAS, UNA EXCAVADORA SOBRE ORUGAS, RODILLO LISO VIBRATORIO, CAMIONES VOLQUETES CON SUS OPERADORES, UN TOPOGRAFO CON SU EQUIPO Y AYUDANTE.
