## **BITACORA ELECTRÓNICA DE OBRA**

### **REGISTRO DE LA BITACORA Y FOTO DEL CUADERNO DE OBRA**

| Si | 65 | 25-02-2021 | Carretera Oyon - Ambo,<br>Tramo I: Oyon - Desvío Cerro<br>de Pasco | LUZMILA GUERRA MOTTA |

MEJORAMIENTO DE LA CARRETERA OYON - AMBO TRAMO 1: OYON DV. CERRO DE PASCO

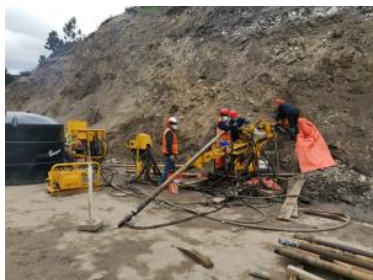
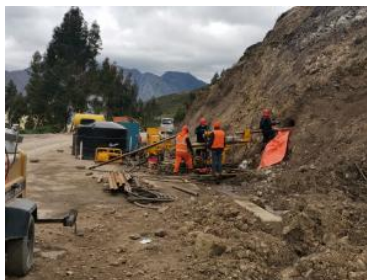
SE TOMA CONOCIMIENTO QUE, EL EQUIPO PARA PERFORACIÓN HORIZONTAL EL DÍA DE AYER SUFRIÓ FALLAS, A LA FECHA SE VIENE REALIZANDO LA PRIMERA PERFORACIÓN Y SE CUENTAN CON 15 M DE LOS 20 M ESTABLECIDOS EN EL EXPEDIENTE

LAS FOTOGRAFÍAS N.ºS 1 Y 2 CORRESPONDEN A LA ACTIVIDADES RELACIONADAS A PERFORACIÓN HORIZONTAL DE LA PAO N.º. 02, Y LA FOTO N.º. 3 CORRESPONDE A LAS ACTIVIDADES DE MOVIMIENTO DE TIERRAS EN EL KM 137+000 AL KM 137+100 APROXIMADAMENTE.

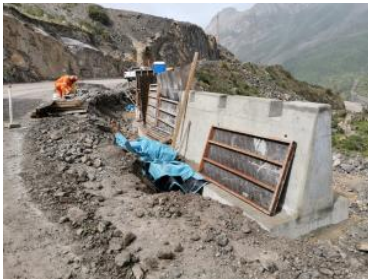
LA FOTOGRAFÍA N° 1 CORRESPONDE A ACTIVIDADES RELACIONADAS A LA CONSTRUCCIÓN DEL MURO DE CONTENCIÓN EN EL KM 151+726 AL KM 151+748 Y LAS FOTOGRAFÍAS N°S 2 Y 3 CORRESPONDE A ACTIVIDADES RELACIONADAS RELLENO EN CANAL, KM 152+280 AL KM 152+400 APROXIMADAMENTE.

ACTIVIDADES VERIFICADAS POR PERSONAL PROFESIONAL, TÉCNICO Y AUXILIAR DEL CVA Y POR PERSONAL TÉCNICO Y AUXILIAR DEL CSO. SE SUGIERE EL CONTROL ADECUADO DE LOS PROCESOS CONSTRUCTIVOS POR PARTE DEL CSO, A FIN DE GARANTIZAR LA CALIDAD Y DURABILIDAD DE LA OBRA.

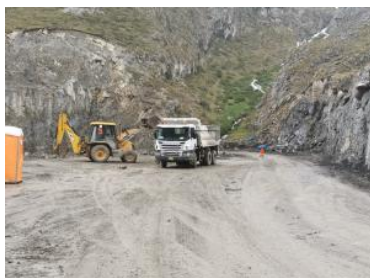
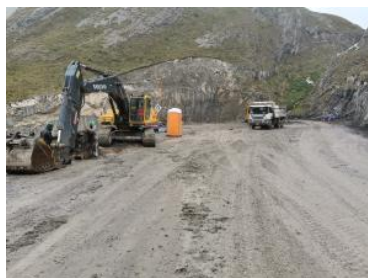
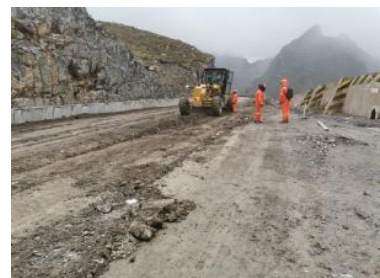
LA FOTOGRAFÍAS CORRESPONDEN A LAS ACTIVIDADES DESARROLLADAS ENTRE EL KM 155+000 AL KM 155+960

ACTIVIDADES VERIFICADAS POR PERSONAL TÉCNICO Y AUXILIAR DEL CVA Y CSO. SE SUGIERE EL CONTROL ADECUADO DE LOS PROCESOS CONSTRUCTIVOS POR PARTE DEL CSO, A FIN DE GARANTIZAR LA CALIDAD Y DURABILIDAD DE LA OBRA

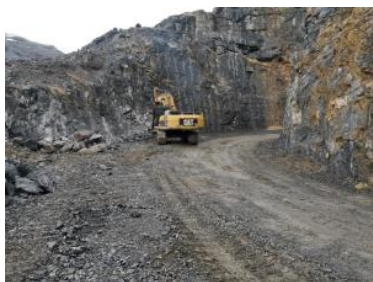
LA FOTOGRAFÍAS N°S 1, 2 Y 3 CORRESPONDEN A LAS ACTIVIDADES RELACIONADAS A EXCAVACION EN ROCA FIJA (VOLADURA DE ROCAS) KM 164+920 AL KM 164+930, TERRAPLEN EN EL KM 165+760 AL KM 165+840 Y EXPLANACIONES EN EL KM 166+000 RESPECTIVAMENTE.

ACTIVIDADES VERIFICADAS POR PERSONAL TÉCNICO Y AUXILIAR DEL CVA Y CSO. SE SUGIERE EL CONTROL ADECUADO DE LOS PROCESOS CONSTRUCTIVOS POR PARTE DEL CSO, A FIN DE GARANTIZAR LA CALIDAD Y DURABILIDAD DE LA OBRA
