BITACORA ELECTRÓNICA DE OBRA

| Confir ma Bitaco ra: Si | Nro Inform e: 69 | Fecha Informe: 26-02-2021 | Nombre De La Obra: Corredor vial Lima-Canta- Huayllay-Dv. Cochamarca- Emp. PE 3N Obras de Rehabilitación y Mejoramiento | Personal Encargado: M A N U E L J A V I E R FLORENCIO RADO |

SALDO DE OBRA INICIAL (OI): TRAMO 2: CANTA – HUAYLLAY DEL MEJORAMIENTO, REHABILITACIÓN Y CONSERVACIÓN POR NIVELES DE SERVICIO Y OPERACIÓN DEL CORREDOR VIAL, LIMA – CANTA – HUAYLLAY – DV. COCHAMARCA – EMP. PE 3N
CONTRATISTA: CHINA ROAD AND BRIDGE CORPORATION SUCURSAL PERU (CONTRATO N° 103-2019-MTC/20)
SUPERVISOR: CONSORCIO CESEL - CAL Y MAYOR (CONTRATO DE CONSULTORIA DE OBRA N° 077-2014-MTC/20)

Panel Fotográfico de la Bitacora de Obras

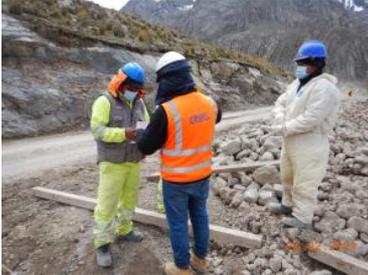
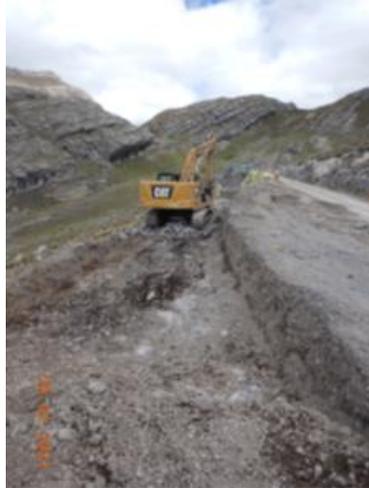
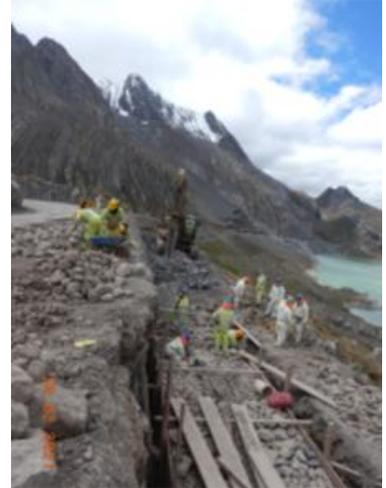
OBRA INICIAL (OI): TRAMO 2: CANTA - HUAYLLAY
SECTOR ENTRE LAS PROGRESIVAS DEL KM 38+770 AL KM 38+890
GAVIÓN TIPO CAJA

SE CONSTATÓ QUE SE REALIZAN TRABAJOS Y ACTIVIDADES PARA LA PARTIDA DE GAVIÓN TIPO CAJA ENTRE LAS PROGRESIVAS DEL KM 38+770 AL KM 38+890 CON VEINTIDOS TRABAJADORES, HERRAMIENTAS Y MATERIALES, DOS VIGIAS Y UNA EXCAVADORA CON SU OPERADOR

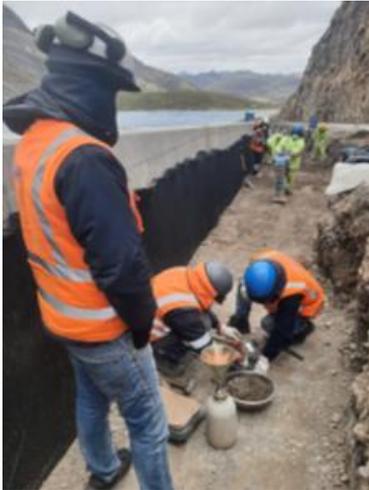
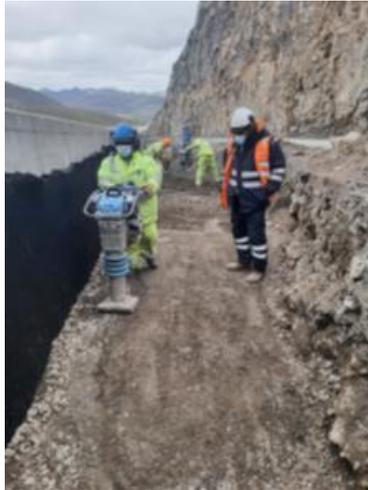
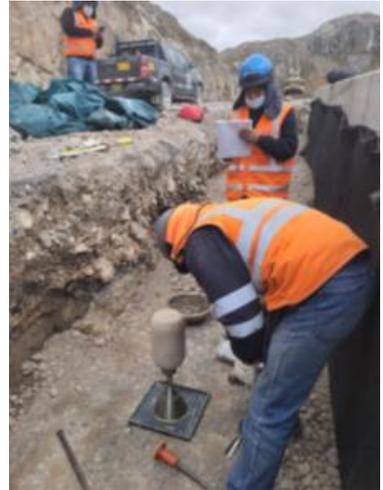
Actividades:
OBRA INICIAL (OI): TRAMO 2: CANTA - HUAYLLAY
SECTOR ENTRE LAS PROGRESIVAS DEL KM 39+405 AL KM 39+490
RELLENO PARA ESTRUCTURAS

CDescripcion _____:
SE CONSTATÓ LA EJECUCIÓN DE TRABAJOS Y ACTIVIDADES DE RELLENO PARA ESTRUCTURAS PARA MUROS DE CONCRETO CICLOPEO LOCALIZADO ENTRE LAS PROGRESIVAS DEL KM 39+405 AL KM 39+490, CON LA PARTICIPACIÓN DE CUATRO TRABAJADORES, UN CAPATAZ, MATERIALES Y HERRAMIENTAS Y EQUIPOS VIBROAPISONADORES.

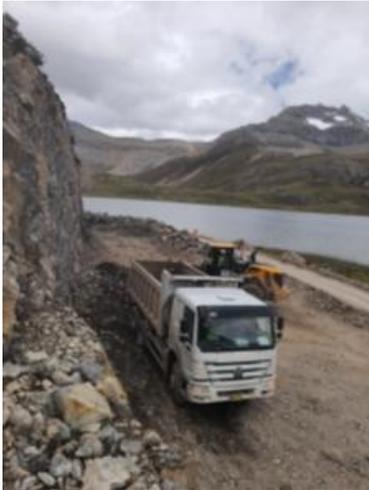
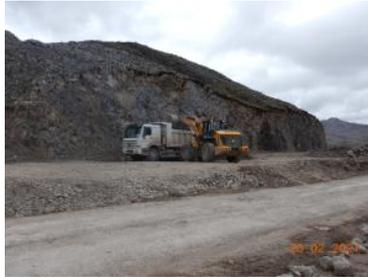
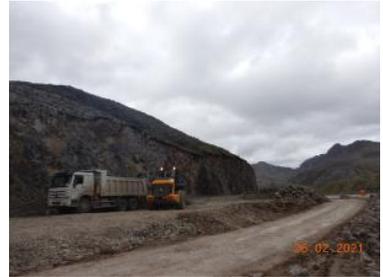
Actividades:
OBRA INICIAL (OI): TRAMO 2: CANTA - HUAYLLAY
SECTOR ENTRE LAS PROGRESIVAS DEL KM 49+040
TRANSPORTE DE DESECHOS Y EXCEDENTES A DME

CDescripcion _____:
SE CONSTATÓ LA EJECUCIÓN DE TRABAJOS Y ACTIVIDADES DE TRANSPORTE DE DESECHOS Y EXCEDENTES A DME EN SU COMPONENTE DE ELIMINACIÓN DE MATERIALES LOCALIZADO ENTRE LAS PROGRESIVAS DEL KM 49+040, CON LA PARTICIPACION DE UNA EXCAVADORA Y CAMIONES VOLQUETES CON SUS OPERADORES Y UNA VIGIA.

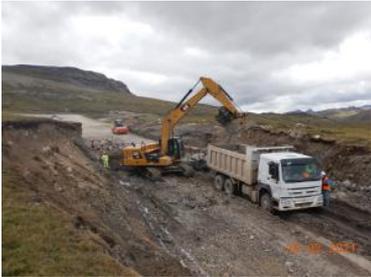
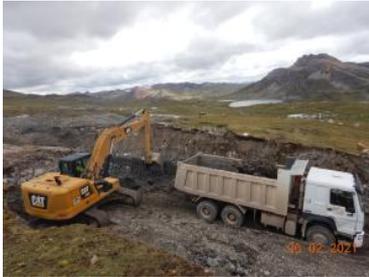
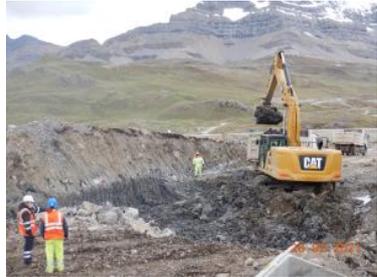
Actividades:
OBRA INICIAL (OI): TRAMO 2: CANTA - HUAYLLAY
SECTOR ENTRE LAS PROGRESIVAS DEL KM 52+000
TRANSPORTE DE DESECHOS Y EXCEDENTES A DME

CDescripcion _____:
SE CONSTATÓ LA EJECUCIÓN DE TRABAJOS Y ACTIVIDADES DE TRANSPORTE DE DESECHOS Y EXCEDENTES A DME EN SU COMPONENTE DE ELIMINACIÓN DE MATERIALES LOCALIZADO ENTRE LAS PROGRESIVAS DEL KM 52+000, CON LA PARTICIPACION DE UNA EXCAVADORA Y CAMIONES VOLQUETES CON SUS OPERADORES Y DOS TRABAJADORES Y UN CAPATAZ Y UNA VIGIA.

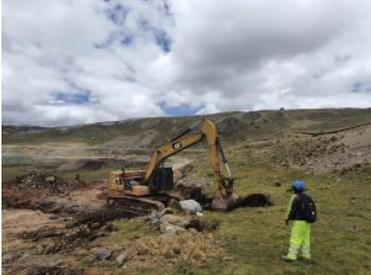
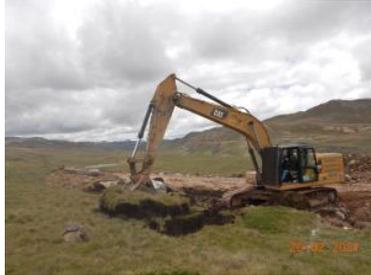
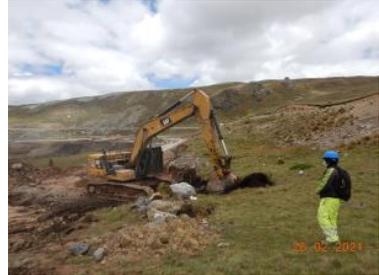
Actividades:
OBRA INICIAL (OI): TRAMO 2: CANTA - HUAYLLAY
SECTOR ENTRE LAS PROGRESIVAS DEL KM 57+360
EXCAVACION NO CLASIFICADA PARA ESTRUCTURAS PARA LA ALCANTARILLA DE TUBERIA METALICA CORRUGADA

CDescripcion _____ :
SE CONSTATÓ QUE SE REALIZAN TRABAJOS Y ACTIVIDADES PARA LA PARTIDA DE ALCANTARILLA DE TUBERIA METALICA CORRUGADA EN SU COMPONENTE DE EXCAVACION NO CLASIFICADA PARA ESTRUCTURAS ENTRE LAS PROGRESIVAS DEL KM 57+360 CON UN TRABAJADOR, UNA EXCAVADORA SOBRE ORUGAS CON SU OPERADOR.

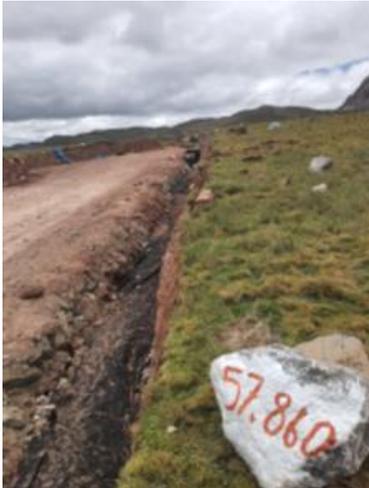
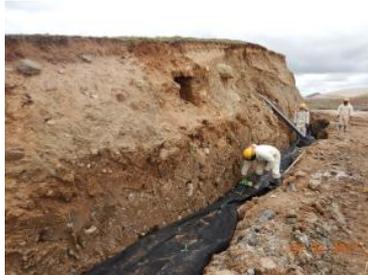
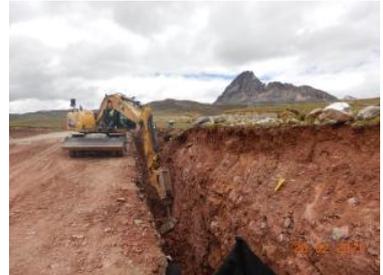
Actividades:
OBRA INICIAL (OI): TRAMO 2: CANTA - HUAYLLAY
SECTOR ENTRE LAS PROGRESIVAS DEL KM 57+860
SUBDREN PROFUNDO

CDescripcion _____:
SE CONSTATÓ QUE SE REALIZAN TRABAJOS Y ACTIVIDADES DE SUBDREN PROFUNDO ENTRE LAS PROGRESIVAS DEL KM 57+860 CON SEIS TRABAJADORES, UN CAPATAZ, UN CAMION CISTERNA, UN CARGADOR FRONTAL, UNA RETROEXCAVADORA, UNA EXCAVADORA CON SU OPERADOR Y UNA VIGIA

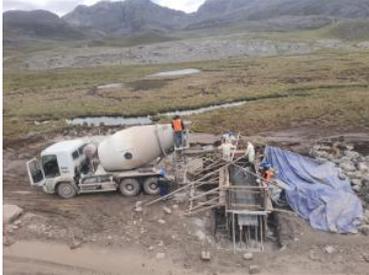
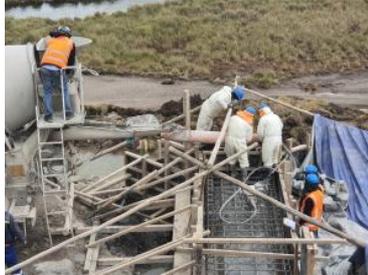
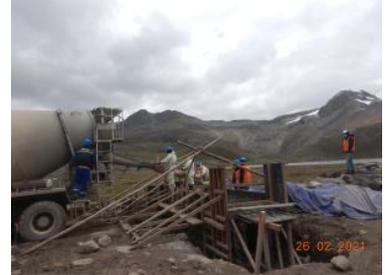
OBRA INICIAL (OI): TRAMO 2: CANTA - HUAYLLAY
SECTOR ENTRE LAS PROGRESIVAS DEL KM 56+120
CONCRETO CLASE C 27.4 MPa (F'c= 280 kg/cm²)

SE CONSTATÓ LA EJECUCIÓN DE TRABAJOS Y ACTIVIDADES DE CONCRETO EN LA ALCANTARILLA MARCO LOCALIZADO ENTRE LAS PROGRESIVAS DEL KM 56+120, CON LA PARTICIPACION DE TRES TRABAJADORES, UTILIZACIÓN DE HERRAMIENTAS, EQUIPOS VIBRADOR, CAMION MIXER.
