BITACORA ELECTRÓNICA DE OBRA

Confirma Bitacora: Si
Nro Informe: 66
Fecha Informe: 26-02-2021
Nombre De La Obra: Carretera Oyon - Ambo, Tramo I: Oyon - Desvío Cerro de Pasco
Personal Encargado: LUZMILA GUERRA MOTTA

Asunto:
MEJORAMIENTO DE LA CARRETERA OYON - AMBO TRAMO 1: OYON DV. CERRO DE PASCO

Panel Fotográfico de la Bitacora de Obras

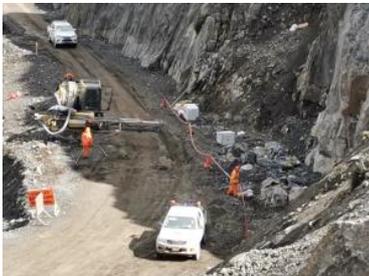
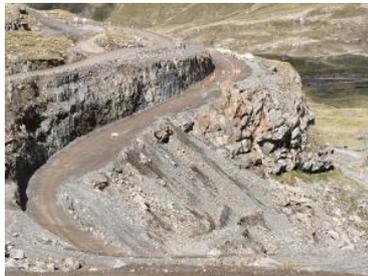
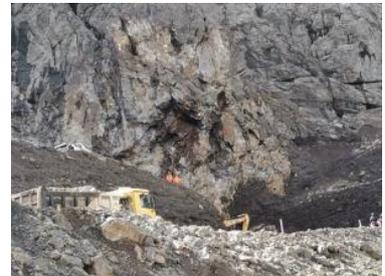
PROGRESIVA: KM 164+480 AL KM 166+000
 200.0MOVIMIENTO DE TIERRAS
 205.AEXCAVACIÓN EN EXPLANACIONES EN MATERIAL COMÚN
 205.BEXCAVACIÓN EN EXPLANACIONES EN ROCA SUELTA
 KM 164+480 AL KM 167+160
 205.CEXCAVACIÓN EN EXPLANACIONES EN ROCA FIJA
 KM 166+500 AL KM 166+580 Y KM 166+810 AL KM 166+815
 207.APERFILADO Y COMPACTADO EN ZONA DE CORTE: KM 165+240 AL KM 166+000
 210. ACONFORMACIÓN DE TERRAPLENES: KM 165+760 AL KM 165+840
 700.0TRANSPORTES
 900.0PROTECCION AMBIENTAL
 907 PROGRAMA DE CIERRE DE OBRA
 907.CACONDICIONAMIENTO DE DESECHOS Y MATERIAL EXCEDENTE: N° 08A, KM 162+720

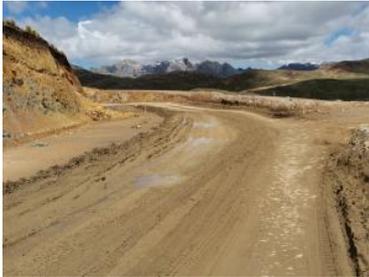
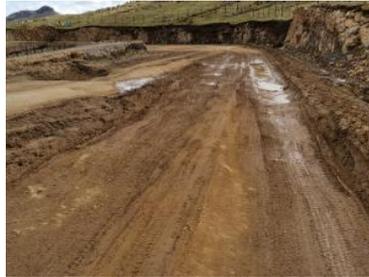
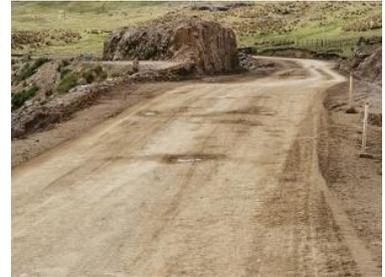
En el tramo comprendido en el km 168+000 al km 181+000 aproximadamente, se verifica la presencia de ahuellamientos, depresiones, entre otros, por lo que sería necesario el mantenimiento en el tramo para mejorar la transitabilidad vehicular.

PROGRESIVA: KM 168+000 - KM 181+000
DETERIORO EN LA VIA

DEL RECORRIDO REALIZADO EN EL TRAMO COMPRENDIDO ENTRE EL KM 168+000 - KM 181+000, SE VERIFICA LA PRESENCIA DE AHUPELLAMIENTOS, BACHEO, LODAZAL, ENTRO OTROS, POR LO QUE, SE SUGIERE LA EVALUACIÓN DEL TRAMO POR PARTE DEL CVA Y EL CSO Y DE SER EL CASO LAS MEDIDAS CORRECTIVAS. A FIN DE MEJORAR LA TRANSITABILIDAD VEHICULAR EN EL TRAMO.

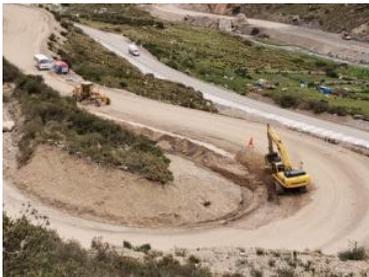
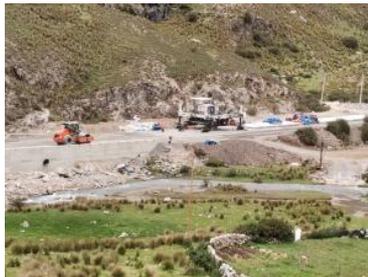
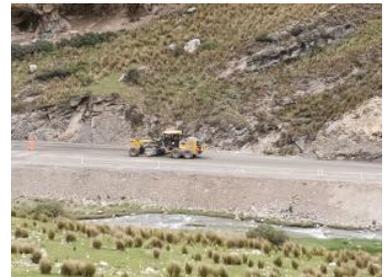
PROGRESIVA: KM 145+500 - KM 147+00
 200.0MOVIMIENTO DE TIERRAS
 207.APERFILADO Y COMPACTADO EN ZONA DE CORTE: km 145+710 al km 147+500
 220. BMEJORAMIENTO DE SUBRASANTE CON MATERIAL DE CANTERA: km 145+510 al km 145+610
 300SUB BASES Y BASES
 303.ASUB BASE GRANULAR: KM 146+000 AL KM 146+500
 700.0TRANSPORTES
 CANTERAS: YANAMAYO KM 117+000, RUPAY, KM 121+600 Y BELLA LUZ KM 141+100, PATÓN DEPOSITO MORRÉNICO Y DEPOSITO ROCOSO KM 152+960
 PLANTA CHANCADORA Y DE CONCRETO

PERSONAL APROXIMADO VERIFICADO EN CAMPO: 2 CAPATAZ, 3 OPERARIO, 4 OFICIAL, 14 PEÓN, 4 VIGÍA Y 2 CUADRILLAS DE TOPOGRAFÍA DE FORMA PERMANENTE CONFORMADA POR UN TOPOÓGRAFO Y 4 AYUDANTES.
 EQUIPOS APROXIMADOS VERIFICADOS EN CAMPO: 3 MOTONIVELADORA, 2 CAMIÓN CISTERNA DE AGUA, 4 EXCAVADORA SOBRE ORUGA, 18 VOLQUETES, 3 RODILLO, 2 TRACTOR SOBRE ORUGA Y 2 CARGADOR FRONTAL CON SUS RESPECTIVOS OPERADORES.
 ACTIVIDADES VERIFICADAS POR PERSONAL TÉCNICO Y AUXILIAR DEL CVA Y CSO. SE SUGIERE EL CONTROL ADECUADO DE LOS PROCESOS CONSTRUCTIVOS POR PARTE DEL CSO, A FIN DE GARANTIZAR LA CALIDAD Y DURABILIDAD DE LA OBRA
 LA FOTOGRAFÍAS CORRESPONDEN A LAS ACTIVIDADES DESARROLLADAS ENTRE EL KM 145+710 AL KM 147+500

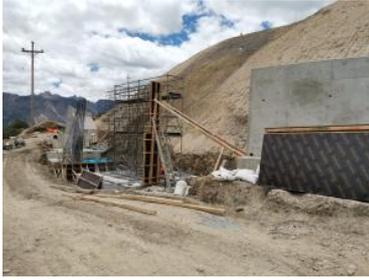
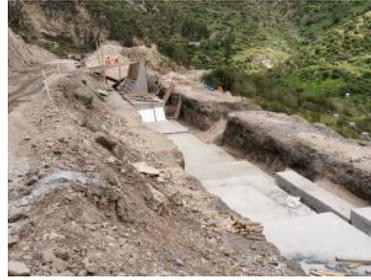
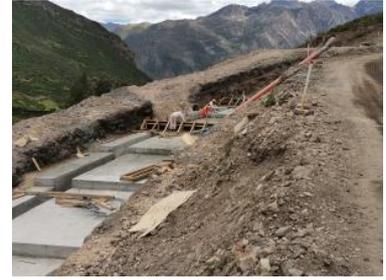
PROGRESIVA: KM 138+000 - KM 175+200
 MUROS DE CONTENCIÓN (CONTRACTUAL Y PAO N° 01):
 KM 138+312 AL KM 138+374, KM 139+564 AL KM 139+586, KM 142+864 AL KM 142+947, KM 143+428 AL KM 143+478, KM 144+455 AL KM 144+503, KM 145+015 AL KM 145+069, KM 145+255 AL KM 145+275, KM 145+409 AL KM 145+ 465, KM 147+317 AL KM 147+375, KM 150+858 AL KM 150+883, KM 151+726 AL KM 151+748, KM 154+582 AL KM 154+603, KM 158+935 AL KM 158+945, KM 159+106 AL KM 159+146, KM 165+920 AL KM 165+930, KM 167+070 AL KM 167+093, KM 167+145 AL KM 167+165 Y KM 167+514 AL KM 167+581
 ALCANTARILLA TIPO TMC - VÍA PRINCIPAL: KM 173+367
 CANAL: KM 152+280 AL KM 152+400
 SUBDREN TIPO I: KM 145+210 AL KM 145+400 Y KM 146+960 AL KM 147+060

PERSONAL VERIFICADO EN CAMPO: 9 CAPATAZ, 56 OPERARIO, 29 OFICIAL, 44 PEÓN Y 16 VIGÍA
 EQUIPOS VERIFICADOS EN CAMPO: 4 RETROEXCAVADORA, 1 EXCAVADORA NEUMÁTICA, 2 CAMIÓN BARANDA CON SUS RESPECTIVOS OPERADORES, ADEMÁS, DE 2 RODILLO BERMERO, 1 MINICARGADOR, 12 VIBRADOR DE CONCRETO, 16 VIBRO PISÓN, 4 TORRE DE ILUMINACIÓN, 1 GENERADOR ELÉCTRICO, 4 MOTOBOMBA
 ACTIVIDADES VERIFICADAS POR PERSONAL PROFESIONAL, TÉCNICO Y AUXILIAR DEL CVA Y POR PERSONAL TÉCNICO Y AUXILIAR DEL CSO. SE SUGIERE EL CONTROL ADECUADO DE LOS PROCESOS CONSTRUCTIVOS POR PARTE DEL CSO, A FIN DE GARANTIZAR LA CALIDAD Y DURABILIDAD DE LA OBRA.
 LA FOTOGRAFÍA N° 1 CORRESPONDE A ACTIVIDADES RELACIONADAS A LA CONSTRUCCIÓN DEL MURO DE CONTENCIÓN EN EL KM 139+564 AL KM 139+586 Y LAS FOTOGRAFÍAS N°S 2 Y 3 A LAS DEL MURO DE CONTENCIÓN EN EL KM

138+312 AL KM 138+374
