BITACORA ELECTRÓNICA DE OBRA

Confir ma Bitaco ra:	Nro Inform e: 26	Fecha Informe: 27-02-2021	Nombre De La Obra: Carretera Chuquicara-Puente Quiroz – Tauca-Cabana- Huandoval-Pallasca, Tramo: Tauca- Pallasca	Personal Encargado: NATALY SUSI CABALLON PAUCAR
---	------------------------------------	-------------------------------------	---	--

INFORME DIARIO N°26

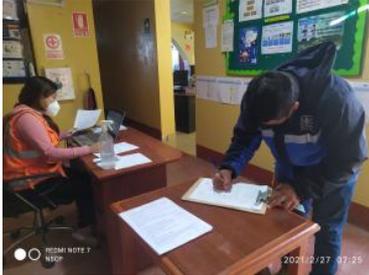
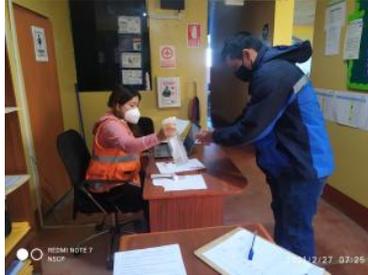
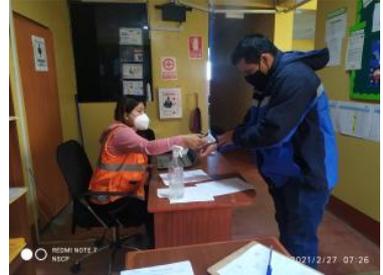
1

CONTROL DE TEMPERATURA, RELLENADO DE FICHA DE SINTOMATOLOGÍA COVID Y DESINFECCIÓN DE MANOS DEL PERSONAL DE SUPERVISIÓN ANTES REALIZAR SUS ACTIVIDADES.

-SE APRECIA A LA LICENCIADA EN ENFERMERIA DE SUPERVISIÓN TOMANDO LA TEMPERATURA DE LOS COLABORADORES DE SUPERVISIÓN.
-CONTROL DEL RELLENADO DE LA FICHA SINTOMATOLOGICA.

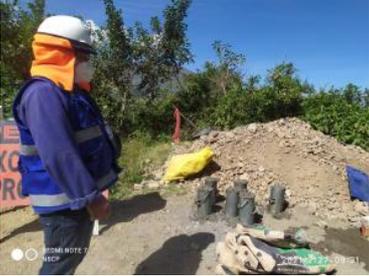
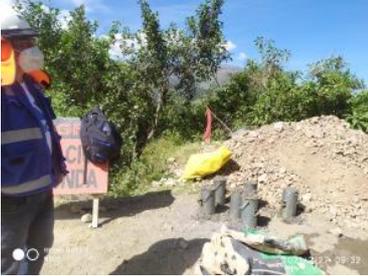
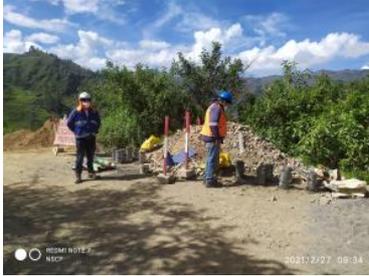
Actividades:
CONTROL DE CALIDAD (CONCRETO) DEL VACIADO DE SOLADO PAÑO 7, KM 37+269_ KM 37+304.

CDescripcion_____:
MO: 2 ASISTENTES DE CALIDAD DE SUPERVISIÓN, 1 TÉCNICO DE CALIDAD DEL CONTRATISTA, 1 ASISTENTE DE CONTROL DE CALIDAD DEL CONTRATISTA.

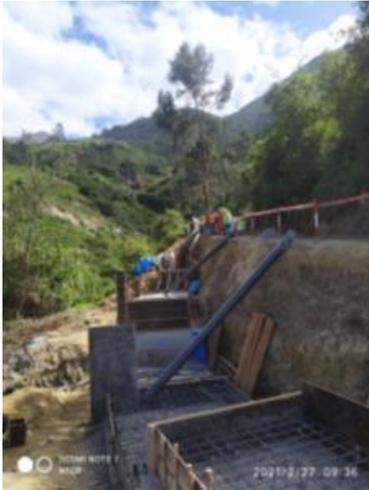
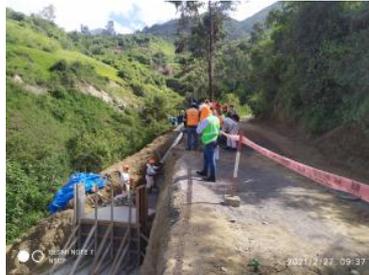
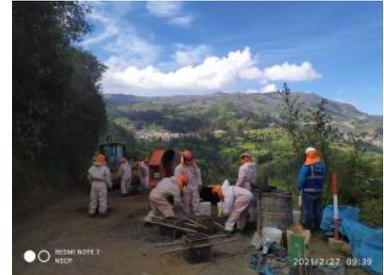
3

Actividades:
VACIADO DE SOLADO DEL PAÑO 7 PARA EL MURO DE C°A° UBICADO EN EL KM 37+269_KM 37+304.

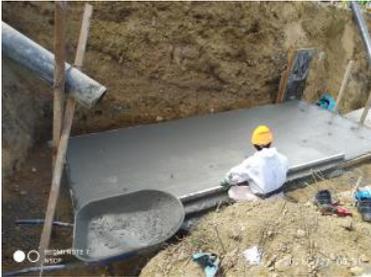
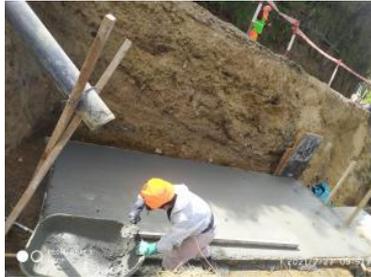
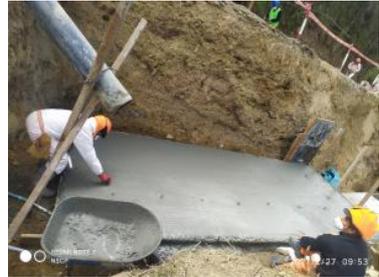
4

Actividades:
VACIADO DE SOLADO DEL PAÑO 7 PARA EL MURO DE C°A° UBICADO EN EL KM 37+269_KM 37+304.

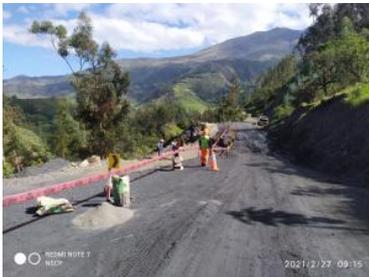
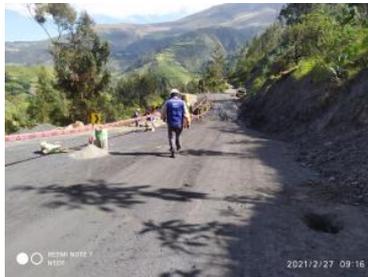
5

Actividades:
 COLOCACIÓN DE PUNTOS (BM_s) PARA CONTROL TOPOGRÁFICO DEL ASENTAMIENTO EN TRAMO DE FALLA GEOLÓGICA KM 34+580 - KM34+610.

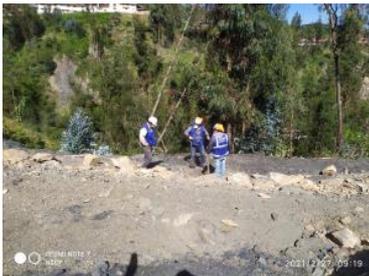
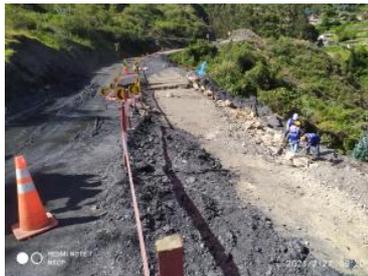
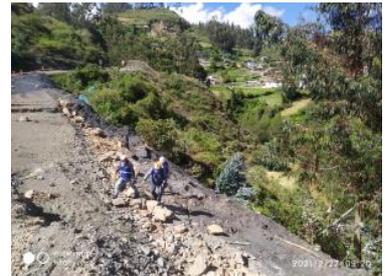
6

Actividades:
 COLOCACIÓN DE PUNTOS (BM_s) PARA CONTROL TOPOGRÁFICO DEL ASENTAMIENTO EN TRAMO DE FALLA GEOLÓGICA KM 34+580 - KM34+610.

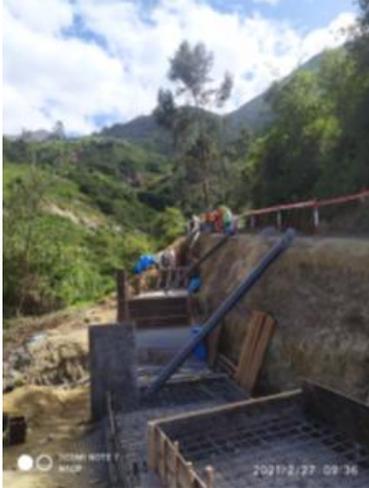
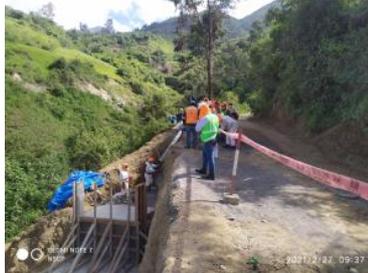
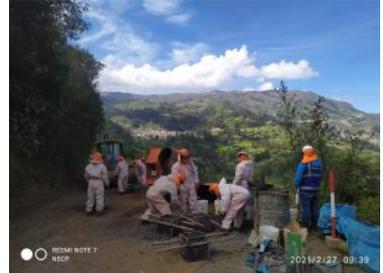
7

Actividades:
VACIADO DE SOLADO PARA MURO DE CA KM 37+269-KM37+304

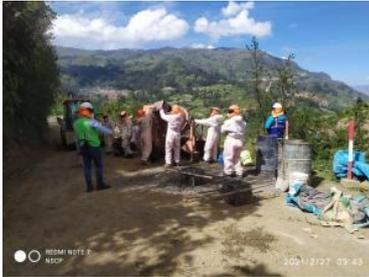
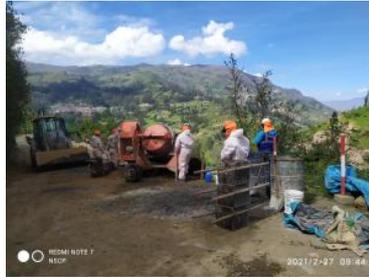
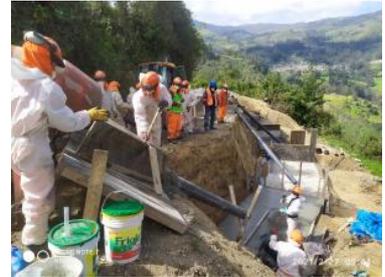
8

Actividades:
VACIADO DE SOLADO DEL PAÑO 7 PARA EL MURO DE C°A° UBICADO EN EL KM 37+269_KM 37+304.

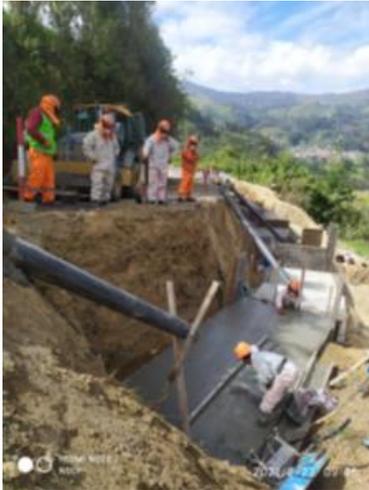
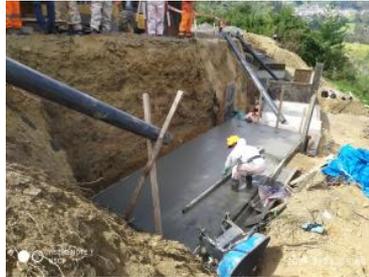
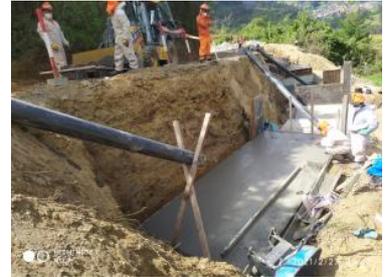
9

VACIADO DE SOLADO DEL PAÑO 7 PARA EL MURO DE C°A° UBICADO EN EL KM 37+269_KM 37+304.

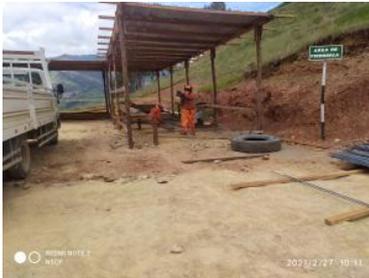
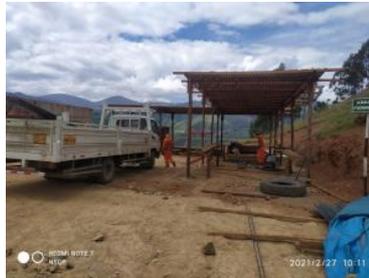
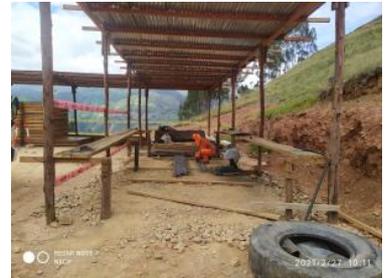
10

Actividades:
HABILITACIÓN DE ACERO PARA EL MURO DE C°A° (ÁREA DE FIERRERIA KM42+080)

CDescripcion_____:
HABILITACIÓN PARA PANTALLA Y ZAPATA PARA EL MURO DE C°A° UBICADO EN EL KM37+269 - KM37+300.
MO: 2 OPERARIOS.
EQUIPOS: CIERRA ELÉCTRICA.

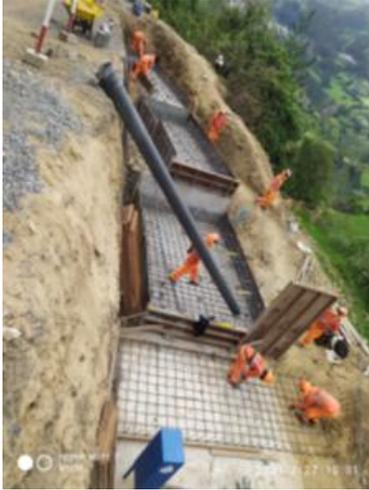
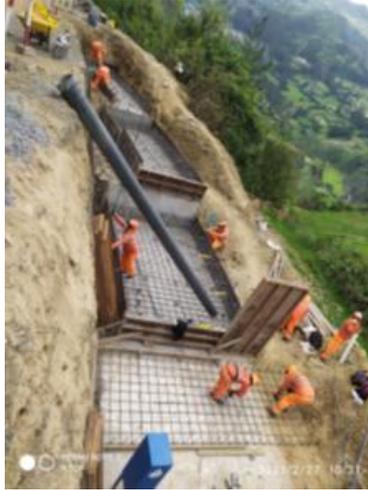
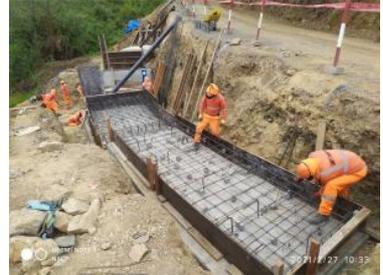
11

Actividades:
DISPOSICIÓN DE ACERO EN EL PAÑO 2 Y 3 PARA MURO DE C°A° UBICADO EN EL KM 37+269_KM 37+304.

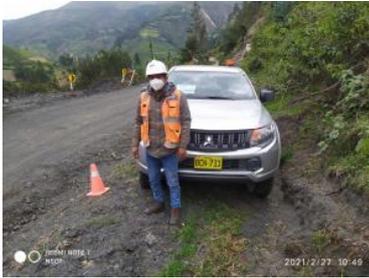
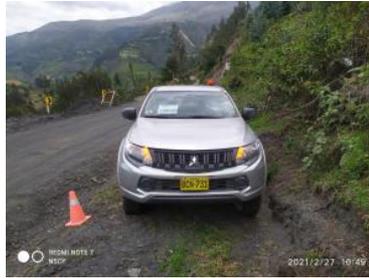
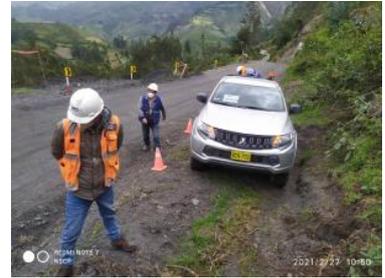
12

Actividades:
CONTROL DE UNIDADES DE TRANSPORTE (CAMIONETA) DE LA SUPERVISIÓN EN OBRA.

-PLACA DE LA CAMIONETA BCN 131, CONDUCTOR SR. DEIVIS LUIS FERNÁNDEZ.

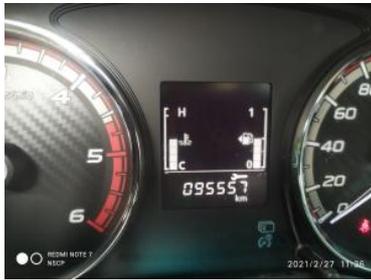
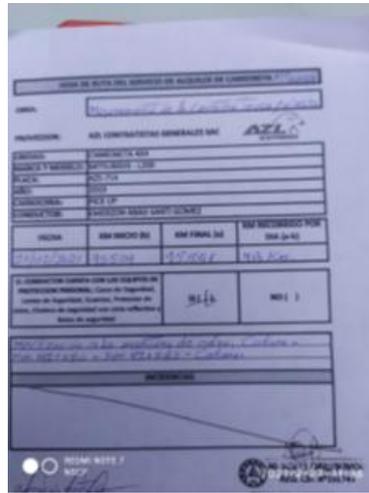
13

Actividades:
 CONTROL DEL KILOMETRAJE DE LA CAMIONETA.

CDescripcion_____:
 CONTROL DEL KILOMETRAJE DE LA CAMIONETA PARA LOS TRABAJOS DE MONITOREO.

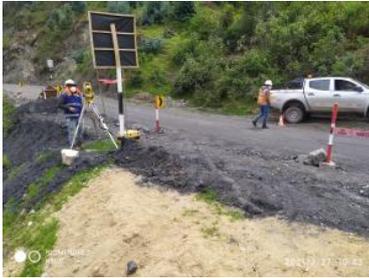
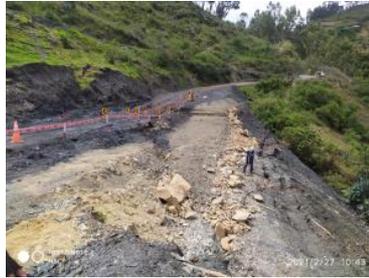
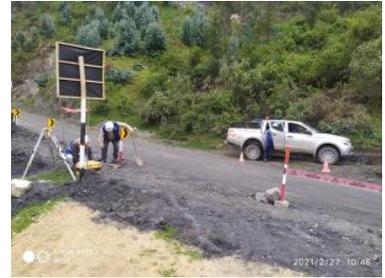
14

Actividades:
COLOCACIÓN DE PUNTOS (BM_s) PARA CONTROL TOPOGRÁFICO DEL ASENTAMIENTO EN TRAMO DE FALLA GEOLÓGICA KM 34+580 - KM34+610.
