BITACORA ELECTRÓNICA DE OBRA

Nro
Inform
e:
67

Fecha Informe:
27-02-2021

Nombre De La Obra:
Carretera Oyon - Ambo,
Tramo I: Oyon - Desvío Cerro
de Pasco

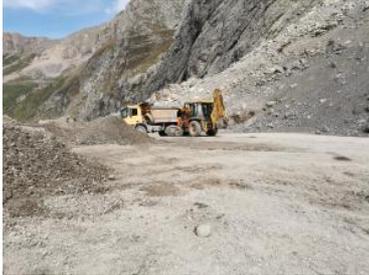
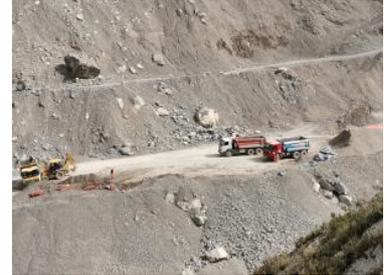
PERSONAL VERIFICADO EN CAMPO: 3 OFICIAL, 3 PEÓN Y 1 VIGÍA
EQUIPOS VERIFICADOS EN CAMPO: 1 RETROEXCAVADORA, 1 TRACTOR SOBRE ORUGA, Y 3 VOLQUETES CON SUS RESPECTIVOS OPERADORES.
EN LA CANTERA PATÓN DEPOSITO MORRÉNICO, SE VIENE REALIZANDO LA SELECCIÓN Y CARGUÍO DE MATERIAL PARA RELLENO EN ESTRUCTURAS.
LAS FOTOGRAFÍAS N°S 1 Y3 CORRESPONDEN A LAS ACTIVIDADES EN LA CANTERA PATÓN DEPOSITO MORRÉNICO Y LA FOTO N° 2 AL DME N° 04

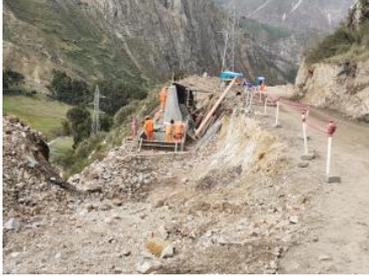
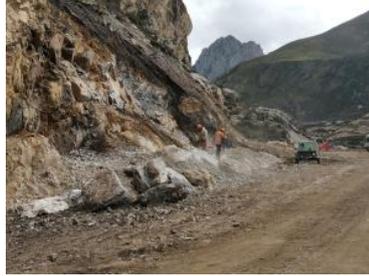
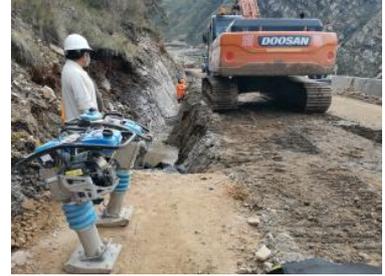
PERSONAL VERIFICADO EN CAMPO: 9 CAPATAZ, 56 OPERARIO, 29 OFICIAL, 44 PEÓN Y 16 VIGÍA

EQUIPOS VERIFICADOS EN CAMPO: 4 RETROEXCAVADORA, 1 EXCAVADORA NEUMÁTICA, 2 CAMIÓN BARANDA CON SUS RESPECTIVOS OPERADORES, ADEMÁS, DE 2 RODILLO BERMERO, 1 MINICARGADOR, 12 VIBRADOR DE CONCRETO, 16 VIBRO PISÓN, 4 TORRE DE ILUMINACIÓN, 1 GENERADOR ELÉCTRICO, 4 MOTOBOMBA

ACTIVIDADES VERIFICADAS POR PERSONAL PROFESIONAL, TÉCNICO Y AUXILIAR DEL CVA Y POR PERSONAL TÉCNICO Y AUXILIAR DEL CSO. SE SUGIERE EL CONTROL ADECUADO DE LOS PROCESOS CONSTRUCTIVOS POR PARTE DEL CSO, A FIN DE GARANTIZAR LA CALIDAD Y DURABILIDAD DE LA OBRA.

LAS FOTOGRAFÍAS CORRESPONDE A ACTIVIDADES RELACIONADAS A LA CONSTRUCCIÓN DEL MURO DE CONTENCIÓN EN EL KM 145+015 AL KM 145+069,

PERFORACIÓN EN ROCA FIJA KM 145+100 AL KM 145+200 Y SUBDREN TIPO I EN EL KM 145+210 AL KM 145+400 RESPECTIVAMENTE.

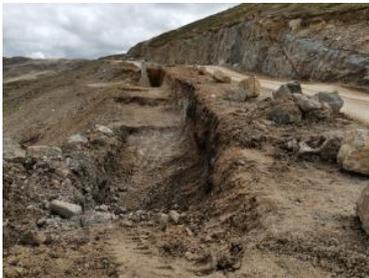
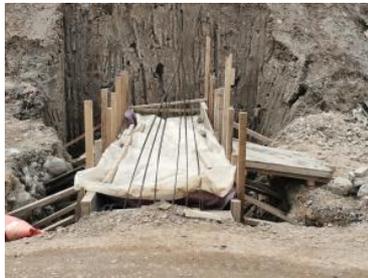
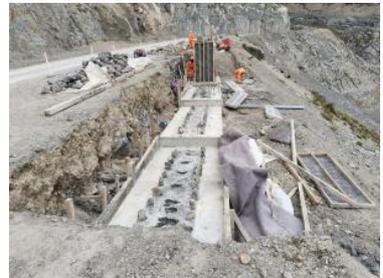
PERSONAL VERIFICADO EN CAMPO: 2 OPERARIO Y 3 OFICIAL
EQUIPOS VERIFICADOS EN CAMPO: NINGUNO
SE VERIFICA QUE LAS ACTIVIDADES EN EL MURO DE CONTENCIÓN KM 175+157 AL KM 175+197 Y ALCANTARILLA TIPO TMC KM 173+367, FUERON SUSPENDIDAS TEMPORALMENTE, EN EL SEGUNDO CASO, DEBIDO A QUE SE REALIZARON ACTIVIDADES DE CONCRETO EL DÍA ANTERIOR Y SE ESTÁ ESPERANDO LAS 48 HORAS DE FRAGUADO PARA EL DEENCOFRADO CORRESPONDIENTE. LAS FOTOGRAFÍAS CORRESPONDEN A ACTIVIDADES RELACIONADAS A LA CONSTRUCCIÓN DEL MURO DE CONTENCIÓN EN EL KM 175+157 AL KM 175+197, ALCANTARILLA TIPO TMC KM 173+367 Y MURO DE CONTENCIÓN EN EL KM 168+180 A KM 168+205

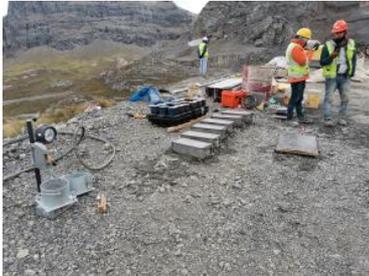
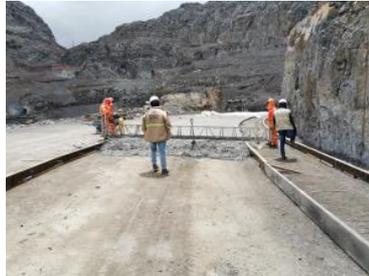
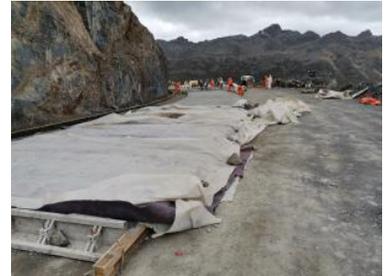
PERSONAL VERIFICADO EN CAMPO: 1 CAPATAZ, 16 OPERARIO, 12 OFICIAL, 4 PEÓN Y 2 VIGÍA
EQUIPOS VERIFICADOS EN CAMPO: 2 CAMION MIXER CON OPERADOR, ADEMÁS, 1 REGLA VIBRATORIA DE CONCRETO.
ACTIVIDADES VERIFICADAS POR PERSONAL PROFESIONAL, TÉCNICO Y AUXILIAR DEL CVA Y CSO. SE SUGIERE EL CONTROL ADECUADO DE LOS PROCESOS CONSTRUCTIVOS POR PARTE DEL CSO, A FIN DE GARANTIZAR LA CALIDAD Y DURABILIDAD DE LA OBRA.
