## BITACORA ELECTRÓNICA DE OBRA

Nro  
Inform  
e:  
68

Fecha Informe:  
01-03-2021

Nombre De La Obra:  
Carretera Oyon - Ambo,  
Tramo I: Oyon - Desvío Cerro  
de Pasco

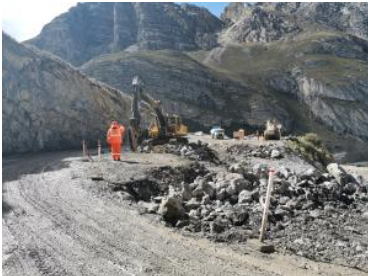
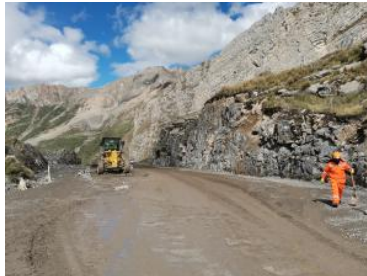
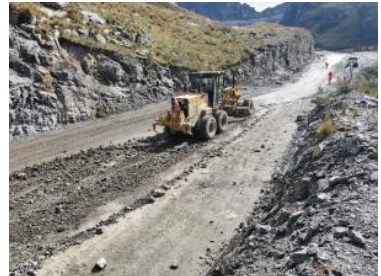
PROGRESIVA: KM 155+000 AL KM 155+960

PERSONAL APROXIMADO VERIFICADO EN CAMPO: 1 CAPATAZ, 2 OFICIAL, 2 PEÓN Y 2 VIGIAS.

EQUIPOS APROXIMADOS VERIFICADOS EN CAMPO: 1 MOTONIVELADORA, 1 CAMIÓN CISTERNA DE AGUA, 1 MARTILLO HIDRÁULICO SOBRE ORUGA, 1 RODILLO Y 4 VOLQUETES CON SUS RESPECTIVOS OPERADORES.

ACTIVIDADES VERIFICADAS POR PERSONAL TÉCNICO Y AUXILIAR DEL CVA Y CSO. SE SUGIERE EL CONTROL ADECUADO DE LOS PROCESOS CONSTRUCTIVOS POR PARTE DEL CSO, A FIN DE GARANTIZAR LA CALIDAD Y DURABILIDAD DE LA OBRA.

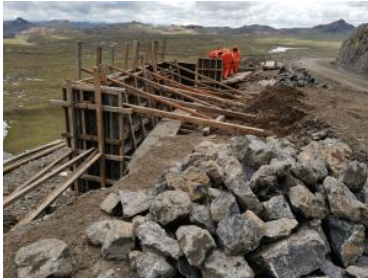
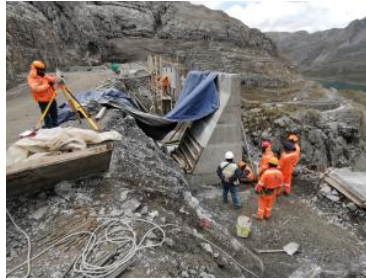
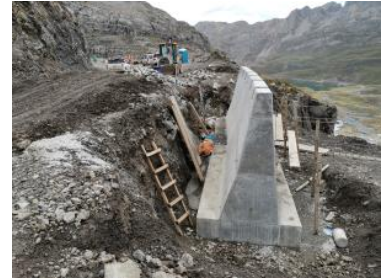
PROGRESIVA: KM 138+000 - KM 175+200

PERSONAL VERIFICADO EN CAMPO: 9 CAPATAZ, 56 OPERARIO, 29 OFICIAL, 44 PEÓN Y 16 VIGÍA  
EQUIPOS VERIFICADOS EN CAMPO: 4 RETROEXCAVADORA, 1 EXCAVADORA NEUMÁTICA, 2 CAMIÓN BARANDA CON SUS RESPECTIVOS OPERADORES, ADEMÁS, DE 2 RODILLO BERMERO, 1 MINICARGADOR, 12 VIBRADOR DE CONCRETO, 16 VIBRO PISÓN, 4 TORRE DE ILUMINACIÓN, 1 GENERADOR ELÉCTRICO, 4 MOTOBOMBA  
ACTIVIDADES VERIFICADAS POR PERSONAL PROFESIONAL, TÉCNICO Y AUXILIAR DEL CVA Y POR PERSONAL TÉCNICO Y AUXILIAR DEL CSO. SE SUGIERE EL CONTROL ADECUADO DE LOS PROCESOS CONSTRUCTIVOS POR PARTE DEL CSO, A FIN DE GARANTIZAR LA CALIDAD Y DURABILIDAD DE LA OBRA.  
LAS FOTOGRAFÍAS CORRESPONDE A ACTIVIDADES RELACIONADAS A LA CONSTRUCCIÓN DEL MURO DE CONTENCIÓN EN EL KM 168+180 A KM 168+205,

KM 167+070 AL KM 167+093 Y KM 167+145 AL KM 167+165 RESPECTIVAMENTE.

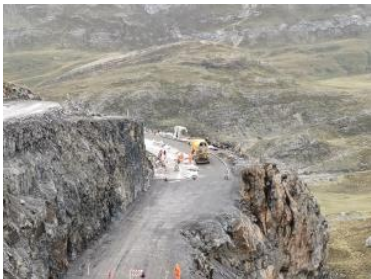
Foto1:

LAS FOTOGRAFÍAS CORRESPONDEN A LAS ACTIVIDADES RELACIONADAS A CONSTRUCCIÓN DE PAVIMENTOS KM 165+300 AL KM 165+400, PERFORACIÓN EN ROCA FIJA KM 166+500 Y PERFILADO EN ZONAS DE CORTE KM 166+000 RESPECTIVAMENTE.

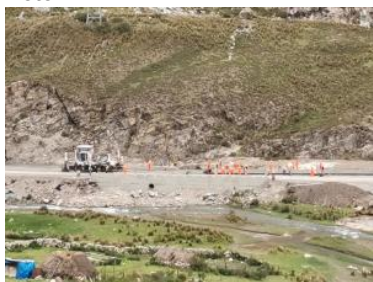
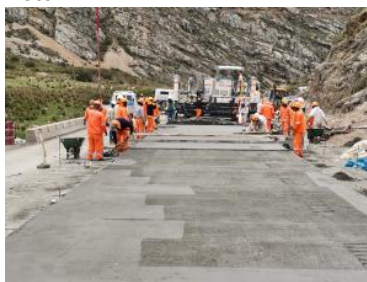
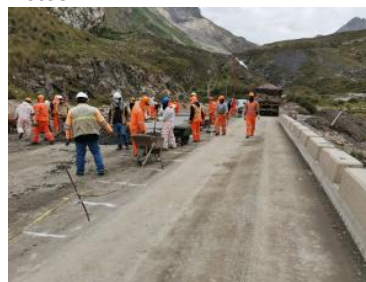
PROGRESIVA: KM 145+930 AL KM 146+040

PERSONAL VERIFICADO EN CAMPO: 1 CAPATAZ, 16 OPERARIO, 10 OFICIAL, 4 PEÓN, 2 VIGÍA Y 1 CUADRILLA DE TOPOGRAFÍA DE FORMA PERMANENTE CONFORMADA POR UN TOPOGRAFO Y 4 AYUDANTES.

EQUIPOS VERIFICADOS EN CAMPO: 1 PAVIMENTADORA, 1 RETRO EXCAVADORA Y 8 VOLQUETES CON SUS RESPECTIVOS OPERADORES.

SE VERIFICA FALLAS EN EL EQUIPO DE PAVIMENTADORA DE CONCRETO, SIN EMBARGO, ESTOS SE ENCUENTRAN EN PROCESO DE REPARACIÓN.

ACTIVIDADES VERIFICADAS POR PERSONAL PROFESIONAL, TÉCNICO Y AUXILIAR DEL CVA Y PERSONAL TÉCNICO Y AUXILIAR DEL CSO. SE SUGIERE EL CONTROL ADECUADO DE LOS PROCESOS CONSTRUCTIVOS POR PARTE DEL CSO, A FIN DE GARANTIZAR LA CALIDAD Y DURABILIDAD DE LA OBRA.
