BITACORA ELECTRÓNICA DE OBRA

Confirma Bitacora: Si
Nro Informe: 68
Fecha Informe: 01-03-2021
Nombre De La Obra: Carretera Oyon - Ambo, Tramo I: Oyon - Desvío Cerro de Pasco
Personal Encargado: LUZMILA GUERRA MOTTA

MEJORAMIENTO DE LA CARRETERA OYON - AMBO TRAMO 1: OYON DV. CERRO DE PASCO

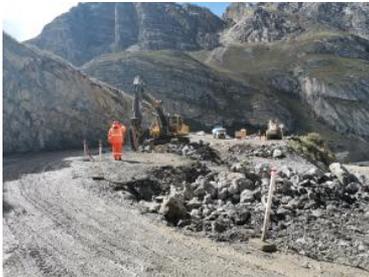
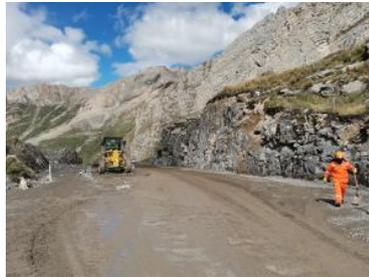
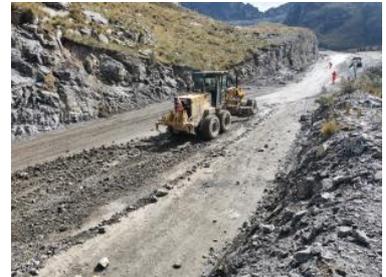
PERSONAL APROXIMADO VERIFICADO EN CAMPO: 1 CAPATAZ, 2 OFICIAL, 2 PEÓN Y 2 VIGIAS.

EQUIPOS APROXIMADOS VERIFICADOS EN CAMPO: 1 MOTONIVELADORA, 1 CAMIÓN CISTERNA DE AGUA, 1 MARTILLO HIDRÁULICO SOBRE ORUGA, 1 RODILLO Y 4 VOLQUETES CON SUS RESPECTIVOS OPERADORES.

ACTIVIDADES VERIFICADAS POR PERSONAL TÉCNICO Y AUXILIAR DEL CVA Y CSO. SE SUGIERE EL CONTROL ADECUADO DE LOS PROCESOS CONSTRUCTIVOS POR PARTE DEL CSO, A FIN DE GARANTIZAR LA CALIDAD Y DURABILIDAD DE LA OBRA.

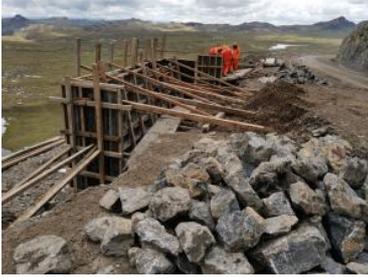
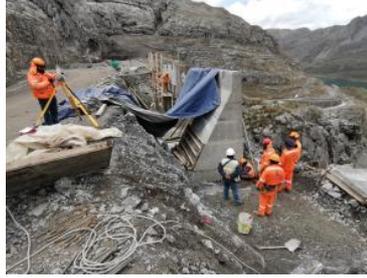
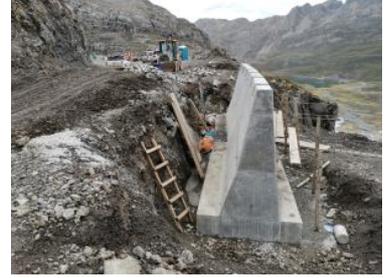
LAS FOTOGRAFÍAS CORRESPONDE A ACTIVIDADES RELACIONADAS A LA CONSTRUCCIÓN DEL MURO DE CONTENCIÓN EN EL KM 168+180 A KM 168+205,

KM 167+070 AL KM 167+093 Y KM 167+145 AL KM 167+165 RESPECTIVAMENTE.

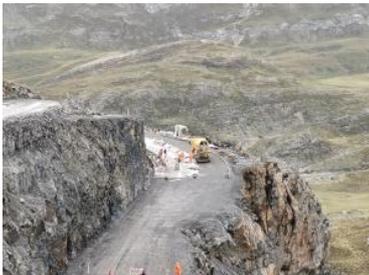
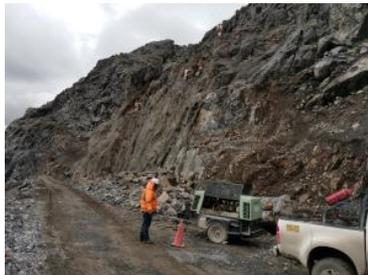
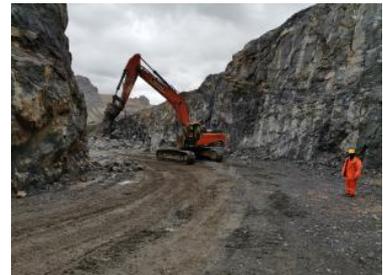
LAS FOTOGRAFÍAS CORRESPONDEN A LAS ACTIVIDADES RELACIONADAS A CONSTRUCCIÓN DE PAVIMENTOS KM 165+300 AL KM 165+400, PERFORACIÓN EN ROCA FIJA KM 166+500 Y PERFILADO EN ZONAS DE CORTE KM 166+000 RESPECTIVAMENTE.

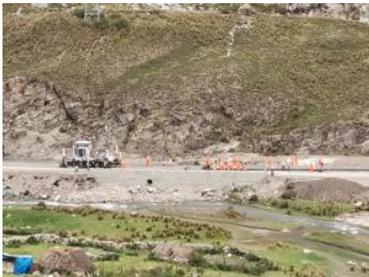
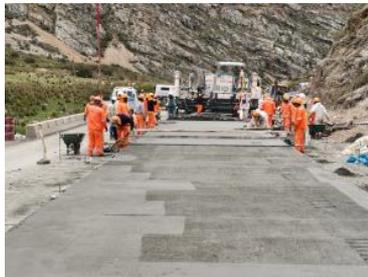
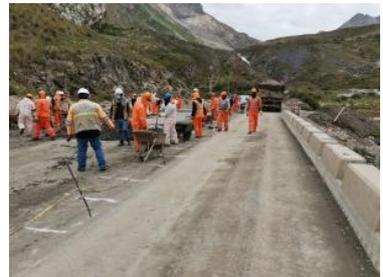
PERSONAL VERIFICADO EN CAMPO: 1 CAPATAZ, 16 OPERARIO, 10 OFICIAL, 4 PEÓN, 2 VIGÍA Y 1 CUADRILLA DE TOPOGRAFÍA DE FORMA PERMANENTE CONFORMADA POR UN TOPOGRAFO Y 4 AYUDANTES.
EQUIPOS VERIFICADOS EN CAMPO: 1 PAVIMENTADORA, 1 RETRO EXCAVADORA Y 8 VOLQUETES CON SUS RESPECTIVOS OPERADORES.
ACTIVIDADES VERIFICADAS POR PERSONAL PROFESIONAL, TÉCNICO Y AUXILIAR DEL CVA Y PERSONAL TÉCNICO Y AUXILIAR DEL CSO. SE SUGIERE EL CONTROL ADECUADO DE LOS PROCESOS CONSTRUCTIVOS POR PARTE DEL CSO, A FIN DE GARANTIZAR LA CALIDAD Y DURABILIDAD DE LA OBRA.
SE VERIFICA FALLAS EN EL EQUIPO DE PAVIMENTADORA DE CONCRETO, SIN EMBARGO, ESTOS SE ENCUENTRAN EN PROCESO DE REPARACIÓN.
