BITACORA ELECTRÓNICA DE OBRA

Confirma Bitacora: Si	Nro Informe: 71	Fecha Informe: 01-03-2021	Nombre De La Obra: Corredor vial Lima-Canta-Huayllay-Dv. Cochamarca-Emp. PE 3N Obras de Rehabilitación y Mejoramiento	Personal Encargado: M A N U E L J A V I E R FLORENCIO RADO
---------------------------------	---------------------------	-------------------------------------	---	--

SALDO DE OBRA INICIAL (OI): TRAMO 2: CANTA – HUAYLLAY DEL MEJORAMIENTO, REHABILITACIÓN Y CONSERVACIÓN POR NIVELES DE SERVICIO Y OPERACIÓN DEL CORREDOR VIAL, LIMA – CANTA – HUAYLLAY – DV. COCHAMARCA – EMP. PE 3N
CONTRATISTA: CHINA ROAD AND BRIDGE CORPORATION SUCURSAL PERU (CONTRATO N° 103-2019-MTC/20)
SUPERVISOR: CONSORCIO CESEL - CAL Y MAYOR (CONTRATO DE CONSULTORIA DE OBRA N° 077-2014-MTC/20)

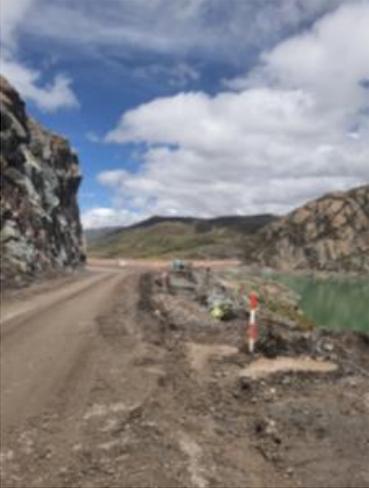
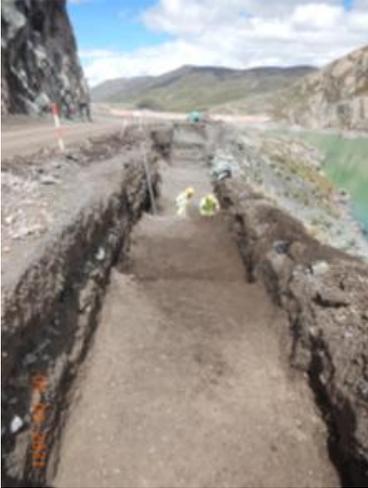
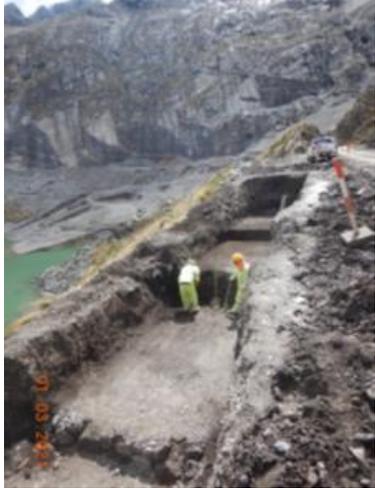
1

Actividades:
OBRA INICIAL (OI): TRAMO 2: CANTA - HUAYLLAY
SECTOR ENTRE LAS PROGRESIVAS DEL KM 36+555 AL KM 36+605

CDescripcion _____:
SE CONSTATÓ QUE SE REALIZAN TRABAJOS Y ACTIVIDADES PARA LA PARTIDA DE GAVIÓN TIPO CAJA EN SU ETAPA DE PERFILADO DE LA CIMENTACIÓN ENTRE LAS PROGRESIVAS DEL KM 36+555 AL KM 36+605 CON DOS TRABAJADORES CON SUS HERRAMIENTAS

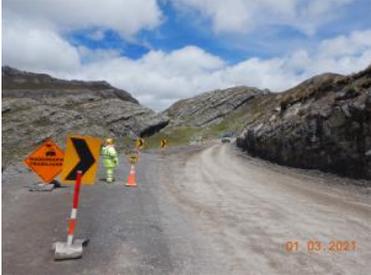
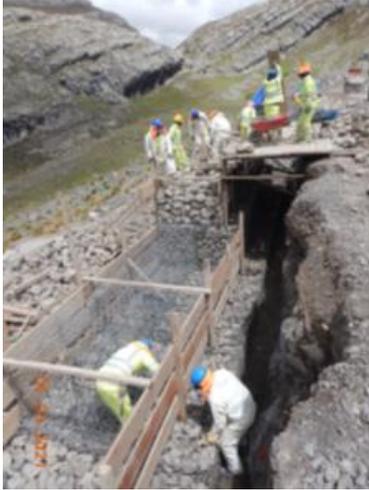
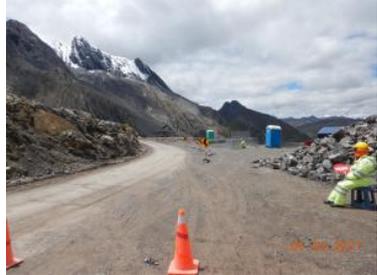
2

Actividades:
OBRA INICIAL (OI): TRAMO 2: CANTA - HUAYLLAY
SECTOR ENTRE LAS PROGRESIVAS DEL KM 38+770 AL KM 38+890
GAVIÓN TIPO CAJA

CDescripcion _____:
SE CONSTATÓ QUE SE REALIZAN TRABAJOS Y ACTIVIDADES PARA LA PARTIDA DE GAVIÓN TIPO CAJA ENTRE LAS PROGRESIVAS DEL KM 38+770 AL KM 38+890 CON DIEZ TRABAJADORES, HERRAMIENTAS Y MATERIALES, DOS VIGIAS Y UN CARGADOR FRONTAL CON SU OPERADOR

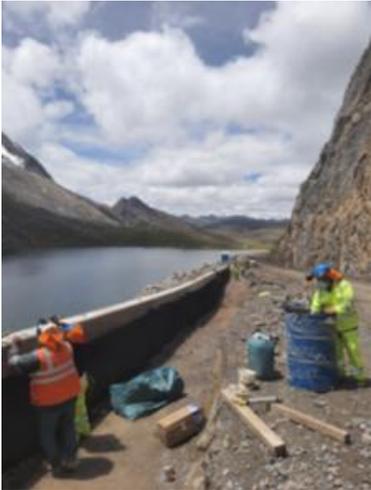
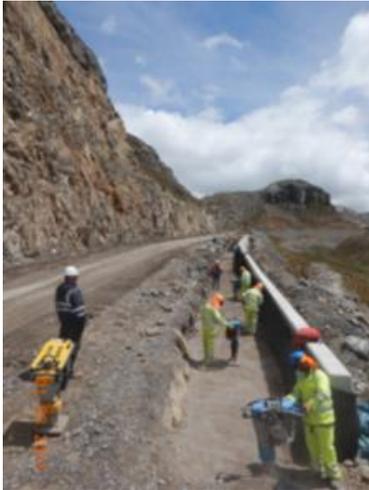
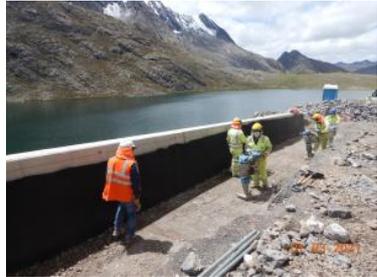
3

Actividades:
OBRA INICIAL (OI): TRAMO 2: CANTA - HUAYLLAY
SECTOR ENTRE LAS PROGRESIVAS DEL KM 39+405 AL KM 39+490
RELLENO PARA ESTRUCTURAS

CDescripcion _____:
SE CONSTATÓ LA EJECUCIÓN DE TRABAJOS Y ACTIVIDADES DE RELLENO PARA ESTRUCTURAS PARA MUROS DE CONCRETO CICLOPEO LOCALIZADO ENTRE LAS PROGRESIVAS DEL KM 39+405 AL KM 39+490, CON LA PARTICIPACION DE CUATRO TRABAJADORES, UN CAPATAZ, MATERIALES Y HERRAMIENTAS Y EQUIPOS VIBROAPISONADORES.

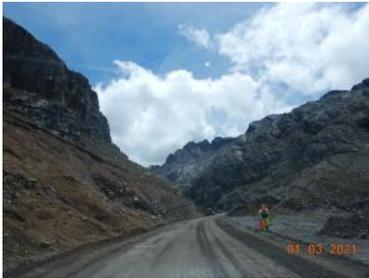
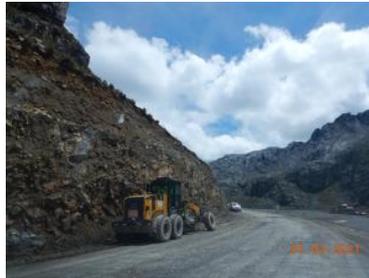
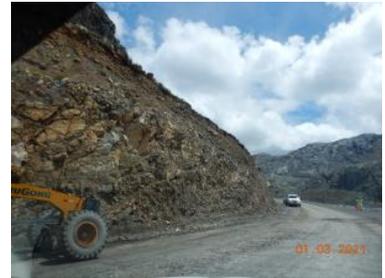
4

OBRA INICIAL (OI): TRAMO 2: CANTA - HUAYLLAY
SECTOR ENTRE LAS PROGRESIVAS DEL KM 40+300
MANTENIMIENTO DE TRANSITO Y SEGURIDAD VIAL

SE CONSTATÓ QUE SE REALIZAN TRABAJOS Y ACTIVIDADES DE MANTENIMIENTO DE TRANSITO Y SEGURIDAD VIAL ENTRE LAS PROGRESIVAS DEL KM 40+300 CON DOS VIGIAS, UNA MOTONIVELADORA CON SU OPERADOR.

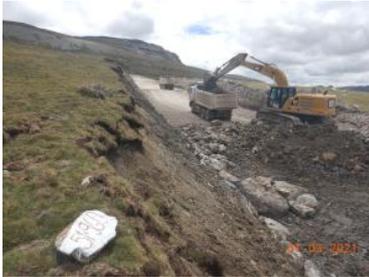
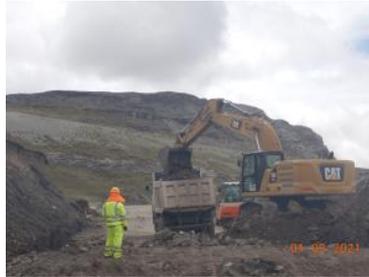
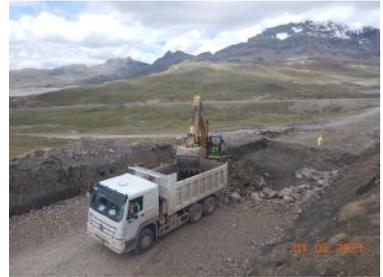
5

Actividades:
OBRA INICIAL (OI): TRAMO 2: CANTA - HUAYLLAY
SECTOR ENTRE LAS PROGRESIVAS DEL KM 52+080
MEJORAMIENTO DE SUELOS A NIVEL DE SUBRASANTE

CDescripcion _____:
SE CONSTATÓ LA EJECUCIÓN DE TRABAJOS Y ACTIVIDADES DE MEJORAMIENTO DE SUELOS A NIVEL DE SUBRASANTE LOCALIZADO ENTRE LAS PROGRESIVAS DEL KM 52+080, CON LA PARTICIPACION DE UN RODILLO LISO VIBRATORIO, UNA EXCAVADORA Y CAMIONES VOLQUETES CON SUS OPERADORES Y UN TRABAJADOR.

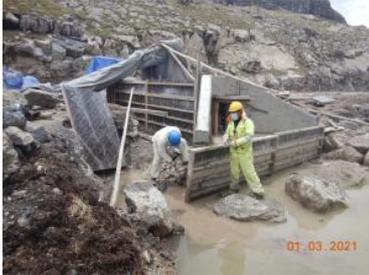
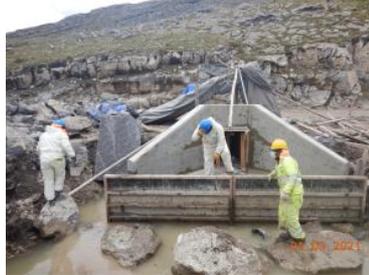
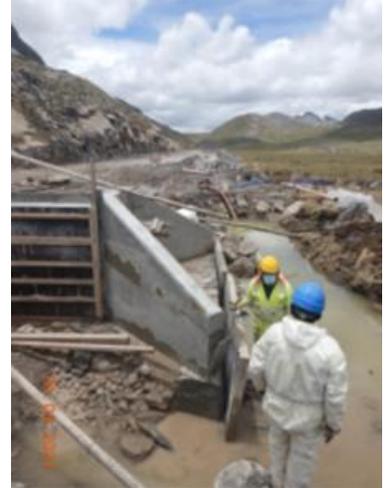
6

OBRA INICIAL (OI): TRAMO 2: CANTA - HUAYLLAY
SECTOR ENTRE LAS PROGRESIVAS DEL KM 47+360
DESENCOFRADO DE ALCANTARILLA MARCO

SE CONSTATÓ LA EJECUCIÓN DE TRABAJOS Y ACTIVIDADES DE DESENCOFRADO EN LA ALCANTARILLA MARCO LOCALIZADO ENTRE LAS PROGRESIVAS DEL KM, 47+360, CON LA PARTICIPACION DE TRES TRABAJADORES, UTILIZACIÓN DE HERRAMIENTAS.
