BITACORA ELECTRÓNICA DE OBRA

Confir ma Bitacora: Si
Nro Informe: 69
Fecha Informe: 02-03-2021
Nombre De La Obra: Carretera Oyon - Ambo, Tramo I: Oyon - Desvío Cerro de Pasco
Personal Encargado: LUZMILA GUERRA MOTTA

MEJORAMIENTO DE LA CARRETERA OYON - AMBO TRAMO 1: OYON DV. CERRO DE PASCO

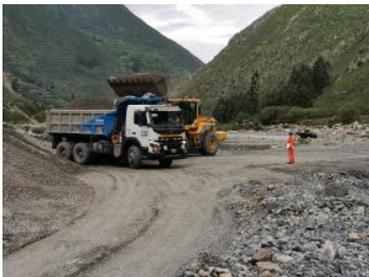
Foto1:

PERSONAL APROXIMADO VERIFICADO EN CAMPO: 1 OPERADOR DE MAQUINARIA
EQUIPOS APROXIMADOS VERIFICADOS EN CAMPO: 1 CARGADOR FRONTAL
LAS FOTOGRAFÍAS N.ºS 2 Y 3 CORRESPONDEN A LA CANTERA RUPAY KM 121+600, VERIFICÁNDOSE QUE NO SE CUENTAN CON PERSONAL NI EQUIPOS EN LA EJECUCIÓN DE ACTIVIDADES DESCRITAS EN LA PROGRAMACIÓN SEMANAL, LA FOTOGRAFÍA N.º 1, CORRESPONDE A LA CANTERA YANAMAYO KM 117+000, DONDE SE VERIFICA UNICAMENTE ACTIVIDADES DE CARGUÍO DE MATERIAL PARA SUB BASE GRANULAR CON EL APOYO DE UN CARGADOR FRONTAL.

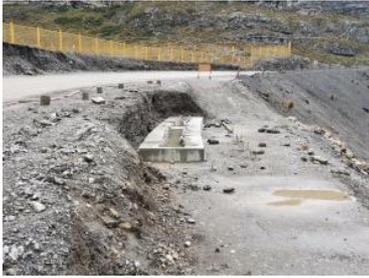
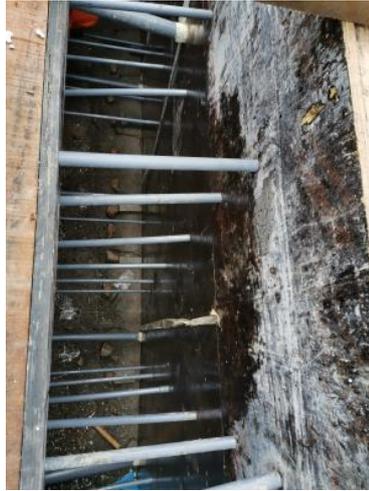
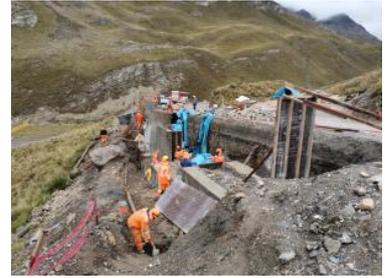
PERSONAL APROXIMADO VERIFICADO EN CAMPO: 9 CAPATAZ, 40 OPERARIO, 20 OFICIAL, 34 PEÓN Y 10 VIGÍA
 EQUIPOS APROXIMADOS VERIFICADOS EN CAMPO: 4 RETROEXCAVADORA, 1 EXCAVADORA NEUMÁTICA, 2 CAMIÓN BARANDA CON SUS RESPECTIVOS OPERADORES, ADEMÁS, DE 2 RODILLO BERMERO, 1 MINICARGADOR, 12 VIBRADOR DE CONCRETO, 16 VIBRO PISÓN, 4 TORRE DE ILUMINACIÓN, 1 GENERADOR ELÉCTRICO, 4 MOTOBOMBA
 ACTIVIDADES VERIFICADAS POR PERSONAL PROFESIONAL, TÉCNICO Y AUXILIAR DEL CVA Y POR PERSONAL TÉCNICO Y AUXILIAR DEL CSO. SE SUGIERE EL CONTROL ADECUADO DE LOS PROCESOS CONSTRUCTIVOS POR PARTE DEL CSO, A FIN DE GARANTIZAR LA CALIDAD Y DURABILIDAD DE LA OBRA.
 LAS FOTOGRAFÍAS N°S 2 Y 3 CORRESPONDEN A LAS ACTIVIDADES RELACIONADAS A LA CONSTRUCCIÓN DE MURO DE CONTENCIÓN EN EL KM 159+106 AL KM 159+146 Y LA FOTOGRAFÍA N° 1 CORRESPONDE AL MURO DE CONTENCIÓN EN EL KM 158+935 AL KM 158+945, EN LA QUE SE APRECIA QUE NO SE REALIZA NINGUNA ACTIVIDAD DE CONSTRUCCIÓN Y LOS RECURSOS QUE SE ENCONTRABAN EN ESTE FRENTE DE TRABAJO AHORA NO ESTAN.

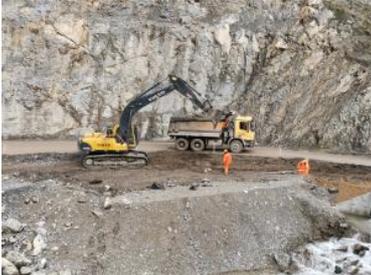
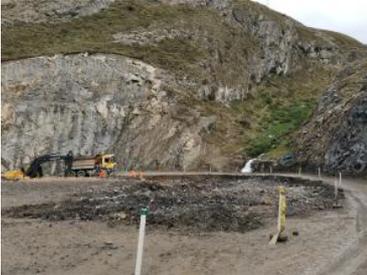
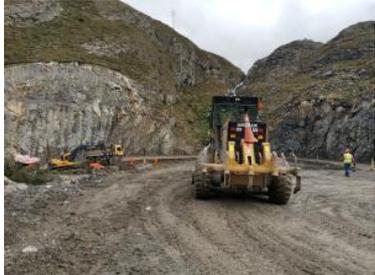
3

CDescripcion _____ :
PERSONAL APROXIMADO VERIFICADO EN CAMPO: 1 CAPATAZ, 2 OFICIAL, 2 PEÓN Y 2 VIGIAS.
EQUIPOS APROXIMADOS VERIFICADOS EN CAMPO: 1 MOTONIVELADORA, 1 CAMIÓN CISTERNA DE AGUA, 1 MARTILLO HIDRÁULICO SOBRE ORUGA, 1 RODILLO Y 4 VOLQUETES CON SUS RESPECTIVOS OPERADORES.
ACTIVIDADES VERIFICADAS POR PERSONAL TÉCNICO Y AUXILIAR DEL CVA Y CSO. SE SUGIERE EL CONTROL ADECUADO DE LOS PROCESOS CONSTRUCTIVOS POR PARTE DEL CSO, A FIN DE GARANTIZAR LA CALIDAD Y DURABILIDAD DE LA OBRA.

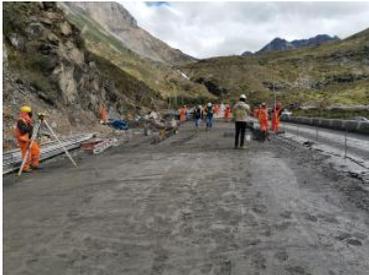
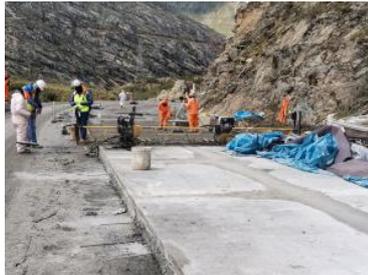
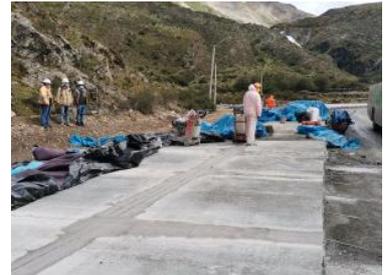
PERSONAL VERIFICADO EN CAMPO: 1 CAPATAZ, 16 OPERARIO, 10 OFICIAL, 4 PEÓN, 2 VIGÍA Y 1 CUADRILLA DE TOPOGRAFÍA DE FORMA PERMANENTE CONFORMADA POR UN TOPOGRAFO Y 4 AYUDANTES.
 EQUIPOS VERIFICADOS EN CAMPO: 1 PAVIMENTADORA, 1 RETRO EXCAVADORA CON SUS RESPECTIVOS OPERADORES Y EQUIPOS MENORES.
 ACTIVIDADES VERIFICADAS POR PERSONAL PROFESIONAL, TÉCNICO Y AUXILIAR DEL CVA Y PERSONAL TÉCNICO Y AUXILIAR DEL CSO. SE SUGIERE EL CONTROL ADECUADO DE LOS PROCESOS CONSTRUCTIVOS POR PARTE DEL CSO, A FIN DE GARANTIZAR LA CALIDAD Y DURABILIDAD DE LA OBRA.
 SE VERIFICA QUE LAS FALLAS PRESENTADAS EN LA PAVIMENTADORA DE CONCRETO CONTINUAN, SIN EMBARGO, SE TOMA CONOCIMIENTO QUE LA PAVIMENTACION SE REALIZARA DE FORMA MANUAL.

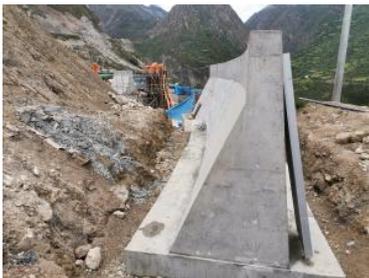
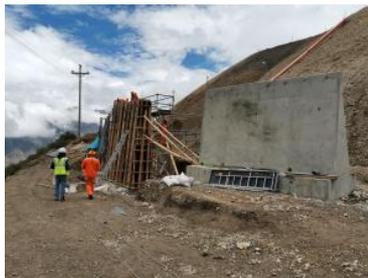
LAS FOTOGRAFÍAS N°.S 1 Y 2 CORRESPONDEN A LAS ACTIVIDADES RELACIONADAS A LA CONSTRUCCIÓN DE MURO DE CONTENCIÓN EN EL KM 139+564 AL KM 139+586 Y LA FOTOGRAFÍA N°. 3 CORRESPONDE AL MURO DE CONTENCIÓN EN EL KM 138+312 AL KM 138+374, EN LA QUE SE APRECIA QUE NO SE REALIZA NINGUNA ACTIVIDAD DE CONSTRUCCIÓN Y LOS RECURSOS QUE SE ENCONTRABAN EN ESTE FRENTE DE TRABAJO AHORA NO ESTAN.

ACTIVIDADES VERIFICADAS POR PERSONAL PROFESIONAL, TÉCNICO Y AUXILIAR DEL CVA Y POR PERSONAL TÉCNICO Y AUXILIAR DEL CSO. SE SUGIERE EL CONTROL ADECUADO DE LOS PROCESOS CONSTRUCTIVOS POR PARTE DEL CSO, A FIN DE GARANTIZAR LA CALIDAD Y DURABILIDAD DE LA OBRA.
