BITACORA ELECTRÓNICA DE OBRA

Confirma Bitacora: Si	Nro Informe: N 063-PVN - MJQ Y - 2021	Fecha Informe: 25-02-2021	Nombre De La Obra: HUANUCO - HUALLANCA (T1)	Personal Encargado: MICHAEL JESUS QUISPE YAURI.
---------------------------------	---	-------------------------------------	---	---

OBRA N° 127-2018-MTC/20.2 CON LA EMPRESA CONTRATISTA CR20-(CHINA RAILWAY 20 BUREAU GROUP CORPORATION) PARA LA EJECUCIÓN DE LA OBRA "MEJORAMIENTO, CONSERVACIÓN POR NIVELES DE SERVICIO Y OPERACIÓN DE CORREDOR VIAL HUÁNUCO-LA UNIÓN-HUALLANCA-DV. ANTAMINA/EMP. PE-3N (TINGO CHICO)-NUEVAS FLORES-LLATA-ANTAMINA", TRAMO I: INICIA (HUÁNUCO) KM 00+000 Y CULMINA (PUNTO UNIÓN) KM 52+920.

Panel Fotográfico de la Bitacora de Obras

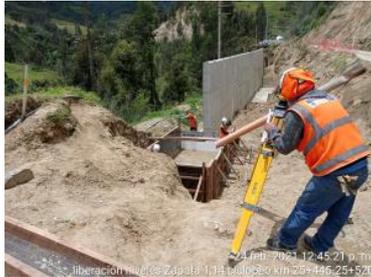
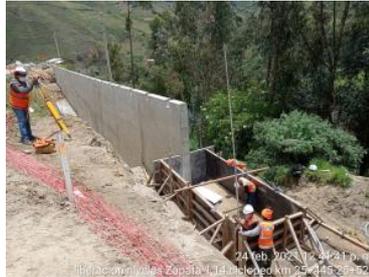
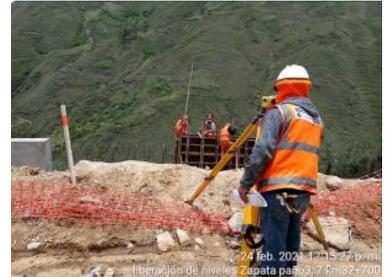
PROGRESIVA: KM 25+445.132 AL KM 25+520.00, KM 32+400

MURO MCA Y MCC LONGITUD 75.00 METROS, VACIADO DE CONCRETO F´C=140 KG/CM2 PARA ZPATA DE MURO EN PAÑO N°1 EN LADO IZQUIERDO DE LA VIA, VERIFICADO POR LABORATORIO DE SUELOS DE SUPERVISIÓN.

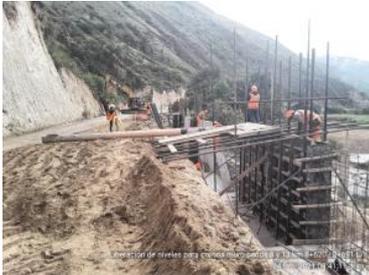
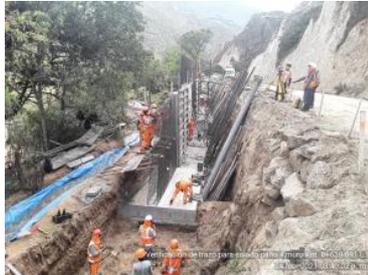
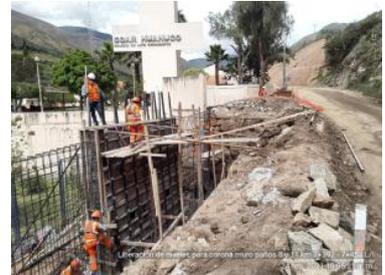
PROGRESIVA: KM 08+620 AL KM AL 08+691

MURO MCA LONGITUD 70.00 METROS, VACIADO DE CONCRETO F´C=210 KG/CM2 PARA ELEVACIÓN DE MURO EN PAÑO N°10 EN LADO IZQUIERDO DE LA VÍA, VERIFICADO POR LABORATORIO DE SUELOS DE SUPERVISIÓN.

KM 07+861.50 AL KM 07+898.50 BADEN LONG. 37.00 METROS, COLOCACIÓN DE EMBOQUILLADOS DE LOS PAÑOS N° 6 Y 8 VERIFICADO POR LABORATORIO DE SUELOS DE SUPERVISIÓN EN LADO DERECHO DE VÍA.

KM 07+392.70 AL KM 07+453.09 MURO MCA LONGITUD 60.00 METROS, VACIADO DE CONCRETO F´C=210 KG/CM2 PARA ELEVACIÓN DE MURO EN EL PAÑO N° 8 EN LADO IZQUIERDO DE LA VIA, VERIFICADO POR LABORATORIO DE SUELOS DE SUPERVISIÓN.

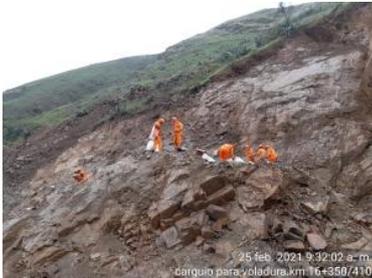
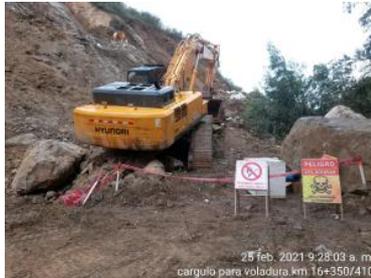
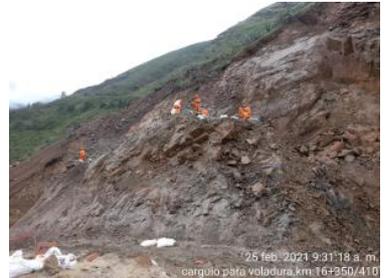
Actividades:
 PROGRESIVA: KM 16+350
 CARGUIO PARA VOLADURA

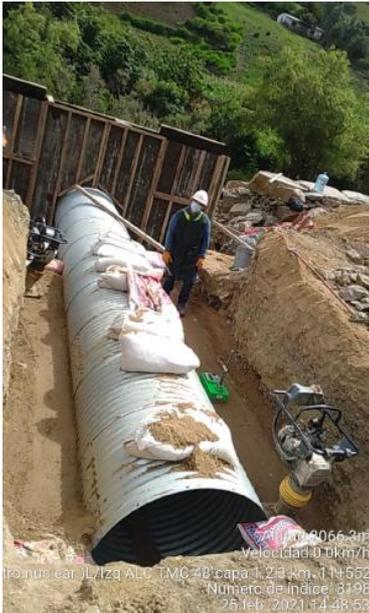
Actividades:
PROGRESIVA: KM 11+552

SE REALIZA EL ENSAYO DE DENSIDAD DE CAMPO (DENSÍMETRO NUCLEAR) DE RELLENO LA ALC TMC D=60" KM 11+552 EN EL RELLENO EN CABEZAL DE INGRESO L.D CAPA N° 5.

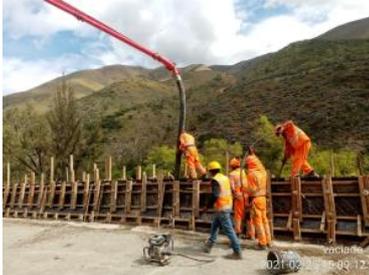
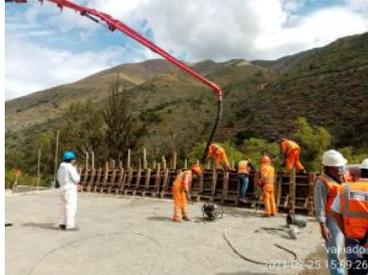
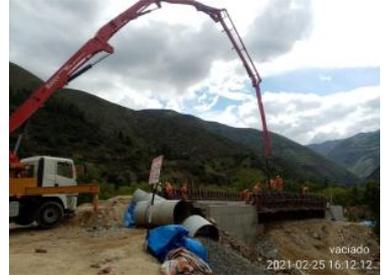
Actividades:
PROGRESIVA: KM 09+499.61 AL KM 09+514.61
1000 PUNTES
1000.A PUENTE YURAYACU

KM 9+499.61 PUENTE YURACYACU LONGITUD 15.00 METROS CONTRACTUAL, COLOCACIÓN DE CONCRETO F´C=210 KG/CM2 DE LAS BARRERAS NEW YERSEY, VERIFICADO POR LABORATORIO DE SUELOS DE SUPERVISIÓN. COMO SE APRECIA EN LA FOTO ADJUNTA.
