## BITACORA ELECTRÓNICA DE OBRA

| Si | N° 064-PVN - MJQ Y - 2021 | 26-02-2021 | HUANUCO - HUALLANCA (T1) | MICHAEL JESUS QUISPE YAURI. |

OBRA N° 127-2018-MTC/20.2 CON LA EMPRESA CONTRATISTA CR20-(CHINA RAILWAY 20 BUREAU GROUP CORPORATION) PARA LA EJECUCIÓN DE LA OBRA "MEJORAMIENTO, CONSERVACIÓN POR NIVELES DE SERVICIO Y OPERACIÓN DE CORREDOR VIAL HUÁNUCO-LA UNIÓN-HUALLANCA-DV. ANTAMINA/EMP. PE-3N (TINGO CHICO)-NUEVAS FLORES-LLATA-ANTAMINA", TRAMO I: INICIA (HUÁNUCO) KM 00+000 Y CULMINA (PUNTO UNIÓN) KM 52+920.

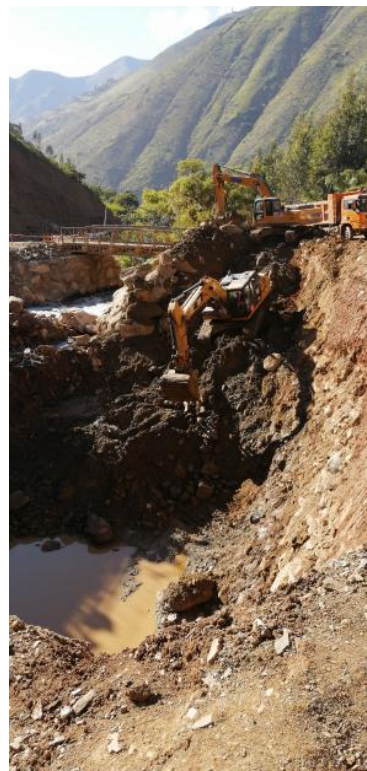
Foto3:

PROGRESIVA: KM. 13+987.11 AL KM. 14+005.11

PUENTE HIGUERAS LONG. 18 METROS CONTRACTUAL, TRABAJOS DE  
EXCAVACIONES PARA DESVIÓ DEL CAUCE.EXCAVACIÓN DEL TERRENO NATURAL PARA CONSTRUCCIÓN DEL ESTRIBO  
LADO DERECHO

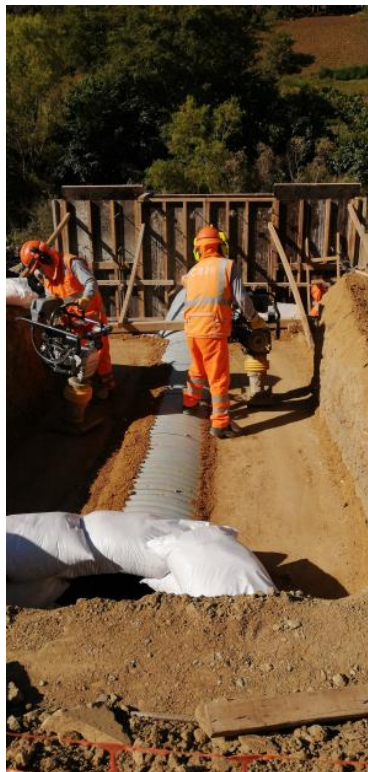
Foto2:

PROGRESIVA: KM 11+552

SE REALIZA EL ENSAYO DE DENSIDAD DE CAMPO (DENSÍMETRO NUCLEAR) DE RELLENO LA ALC TMC D=60" KM 11+552 EN EL RELLENO EN CABEZAL DE INGRESO L.D CAPA N° 5.

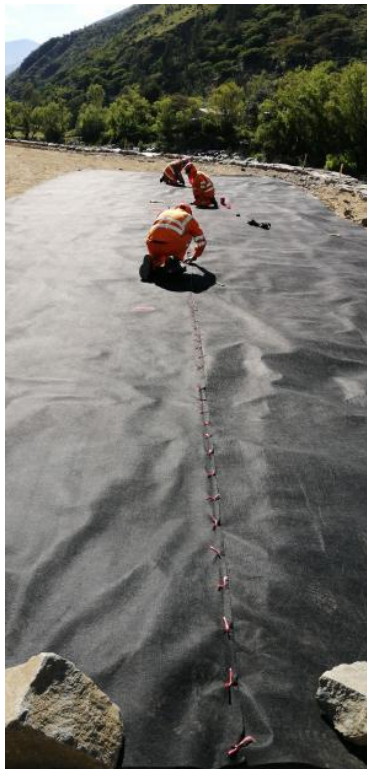
Foto2:

PROGRESIVA: KM 11+560

CORTE Y COSTURA DEL GEOTEXTIL PARA USO DE LOS MUROS DE  
CONTENCIÓN Y DEFENSA RIBEREÑA

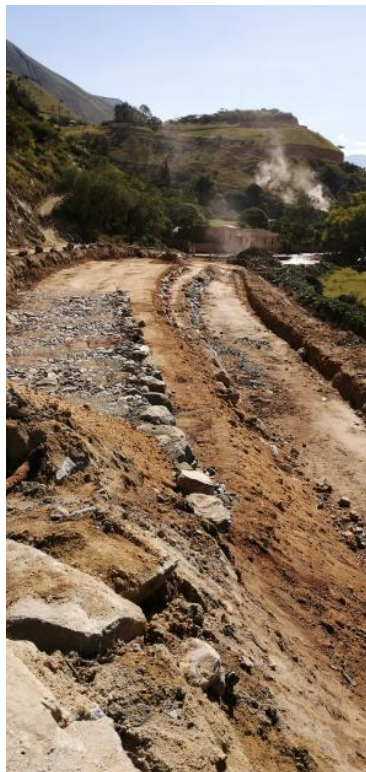
Foto2:

PROGRESIVA: KM 09+830 AL KM 09+910

SE VERIFICA LOS TRABAJOS DE RELLENO EN TERRAPLÉN ENROCADO CAPA N°  
05 LADO IZQUIERDO

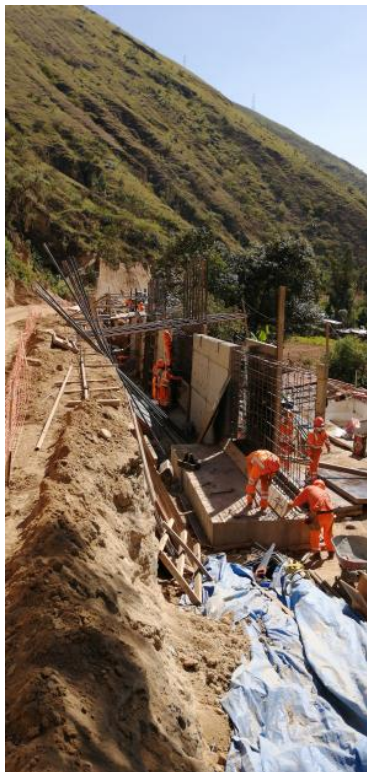
Foto2:

PROGRESIVA: KM 08+620.00 - KM 08+691.00

ENCOFRADO CON PANELES DE MADERA PARA CONSTRUCCIÓN DEL MURO DE  
CONTENCIÓN DE CONCRETO ARMADO

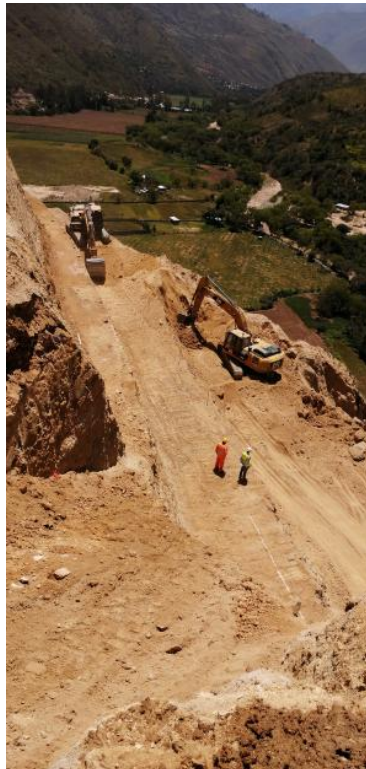
Foto2:

PROGRESIVA: KM 09+450

200. MOVIMIENTO DE TIERRAS
