BITACORA ELECTRÓNICA DE OBRA

Confirma Bitacora:	Nro Informe: 28	Fecha Informe: 02-03-2021	Nombre De La Obra: Carretera Chuquicara-Puente Quiroz – Tauca-Cabana-Huandoval-Pallasca, Tramo: Tauca- Pallasca	Personal Encargado: NATALY SUSI CABALLON PAUCAR
---------------------------	---------------------------	-------------------------------------	---	---

INFORME DIARIO N°28

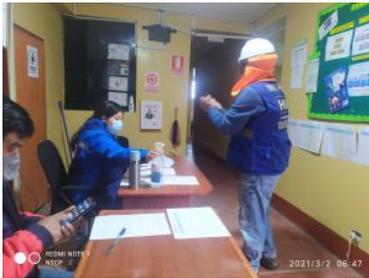
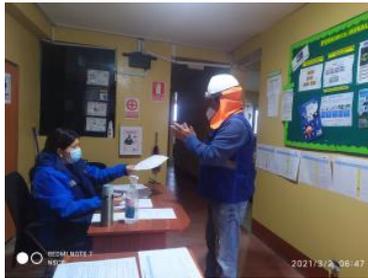
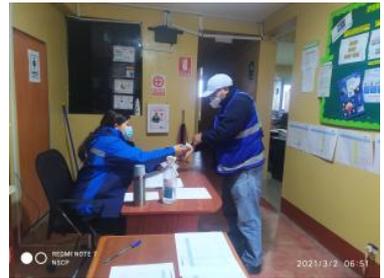
CONTROL DE TEMPERATURA, RELLENADO DE FICHA DE SINTOMATOLOGÍA COVID Y DESINFECCIÓN DE MANOS DEL PERSONAL DE SUPERVISIÓN ANTES REALIZAR SUS ACTIVIDADES.

-SE APRECIA AL ESPECIALISTA DE SEGURIDAD Y A LA LICENCIADA EN ENFERMERIA DE SUPERVISIÓN TOMANDO LA TEMPERATURA DE LOS COLABORADORES DE SUPERVISIÓN.
-CONTROL DEL RELLENADO DE LA FICHA SINTOMATOLOGICA.

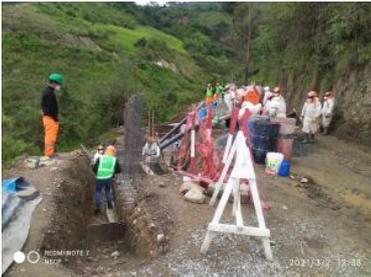
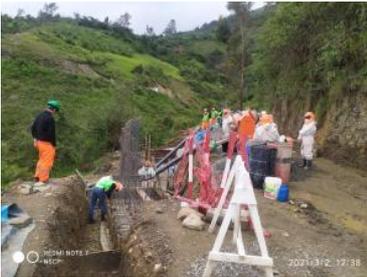
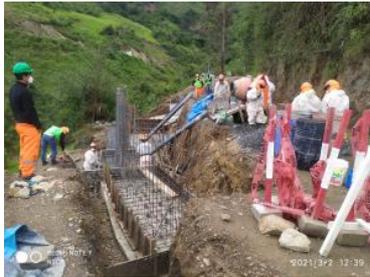
Actividades:
VACIADO DE CONCRETO PARA ZAPATA DEL PAÑO N°2 Y N°3 PARA EL MURO DE C°A° UBICADO EN EL KM37+269_KM 37+304.

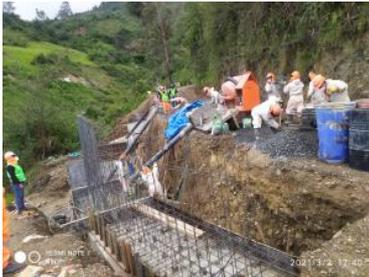
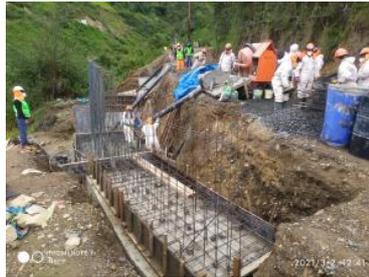
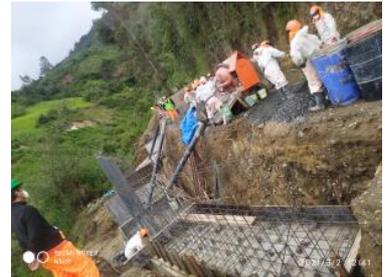
VACIADO DE CONCRETO PARA ZAPATA DEL PAÑO 2 PARA EL MURO DE C°A° UBICADO EN EL KM37+269_KM 37+304.

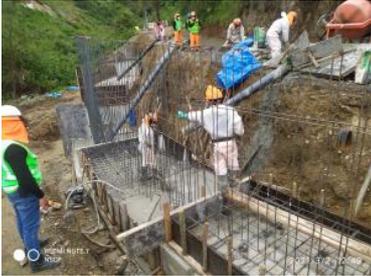
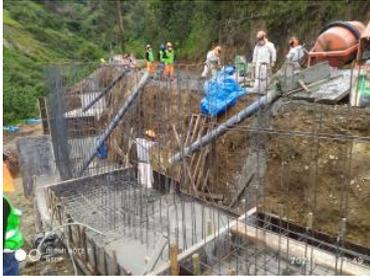
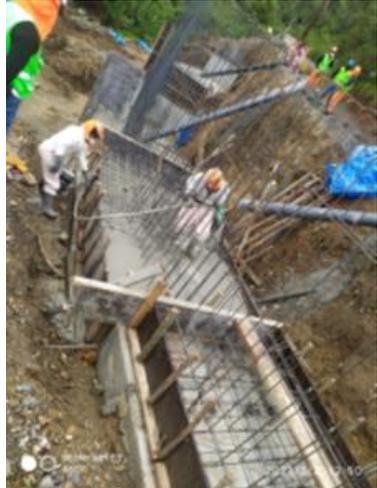
Actividades:
VACIADO DE CONCRETO PARA ZAPATA DEL PAÑO 2 PARA EL MURO DE C°A° UBICADO EN EL KM37+269_KM 37+304.

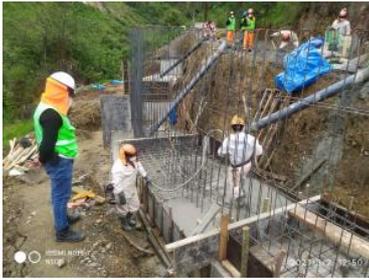
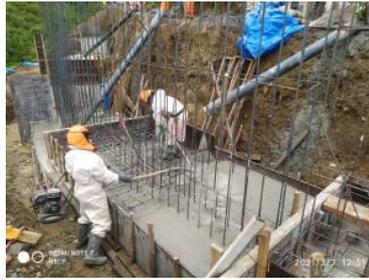
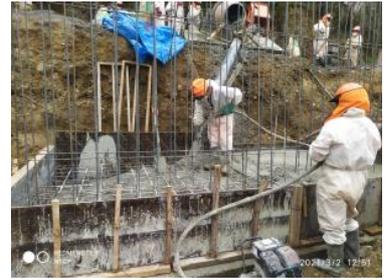
VACIADO DE CONCRETO PARA ZAPATA DEL PAÑO 2 PARA EL MURO DE C°A° UBICADO EN EL KM37+269_KM 37+304.

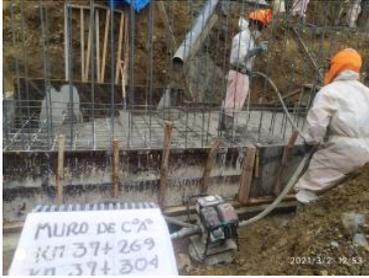
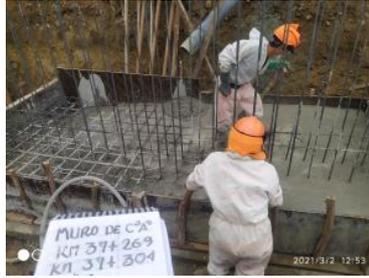
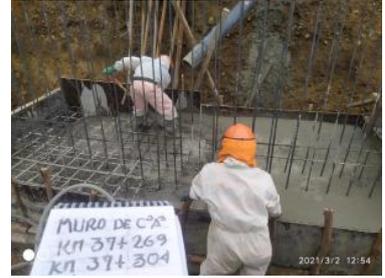
VACIADO DE CONCRETO PARA ZAPATA DEL PAÑO 2 PARA EL MURO DE C°A° UBICADO EN EL KM37+269_KM 37+304.

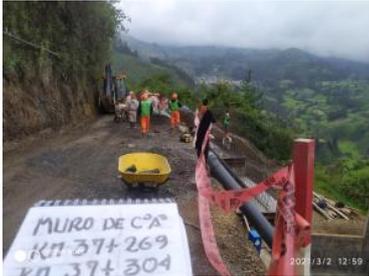
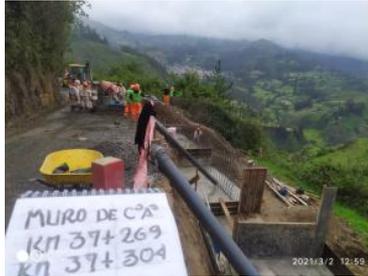
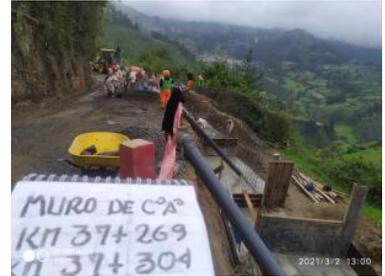
VACIADO DE CONCRETO PARA ZAPATA DEL PAÑO 2 Y 3 PARA EL MURO DE C°A° UBICADO EN EL KM37+269_KM 37+304.

SLUMP ZAPATA PAÑO 2 = 5CM Y SLUMP ZAPATA PAÑO 3= 7CM

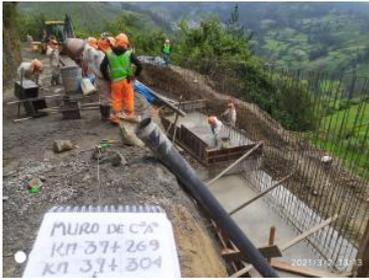
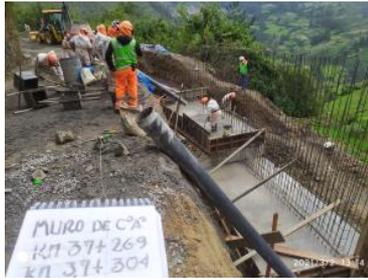
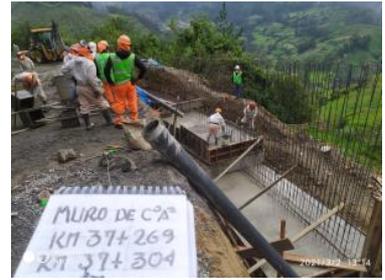
VACIADO DE CONCRETO PARA ZAPATA DEL PAÑO 2 Y 3, PARA EL MURO DE C°A° UBICADO EN EL KM37+269_KM 37+304.

SLUMP ZAPATA PAÑO 2 = 5CM Y SLUMP ZAPATA PAÑO 3= 7CM

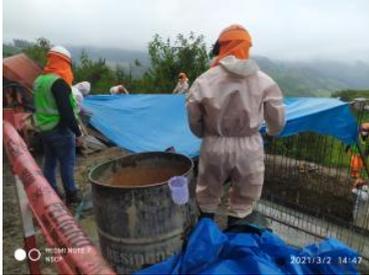
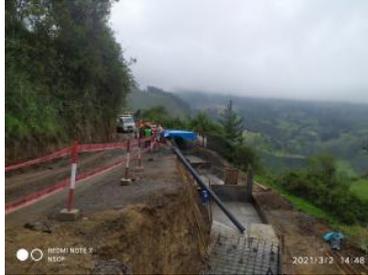
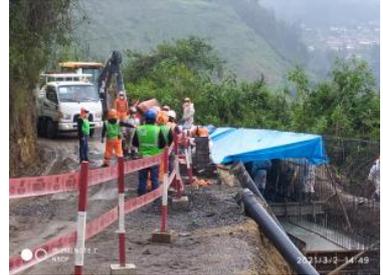
CUBIERTA DE PLAZTICO DE LA ZAPATA DEL PAÑO 1 PARA VACIADO DE CONCRETO PARA RESPECTIVO P PARA EL MURO DE C°A° UBICADO EN EL KM37+269_KM 37+304.

-ANTE UNA POSIBLE EVENTUALIDAD DE PRECIPITACIÓN PLUVIAL, SE CUBRE LA ZONA DE TRABAJO PARA REALIZAR EL VACIADO DEL CONCRETO PARA LA ZAPATA EN EL PAÑO 1.

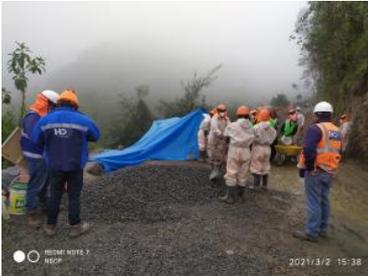
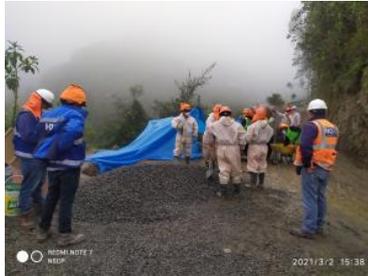
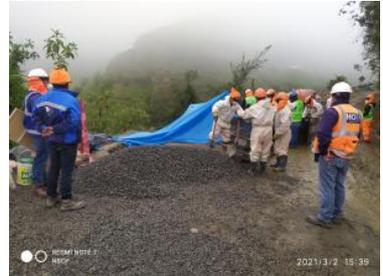
CONTROL DE CALIDAD SUPERVISIÓN DEL VACIADO DE CONCRETO PARA LAS ZAPATAS DEL PAÑO 1, 2 Y 3 PARA EL MURO DE C°A° UBICADO EN EL KM37+269_KM 37+304.

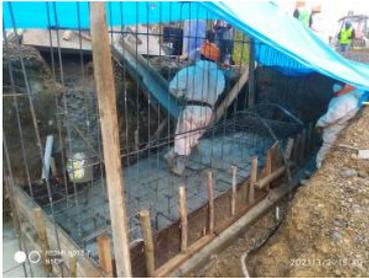
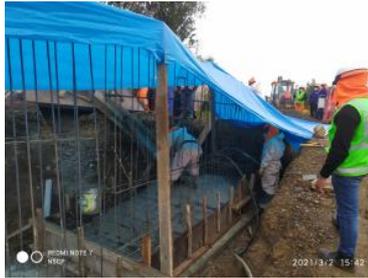
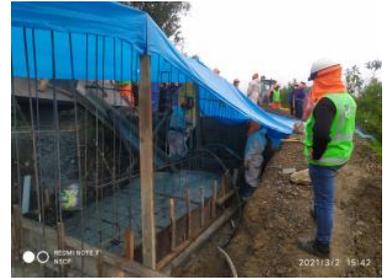
VACIADO DE CONCRETO PARA ZAPATA DEL PAÑO 1 PARA EL MURO DE C°A° UBICADO EN EL KM37+269_KM 37+304.

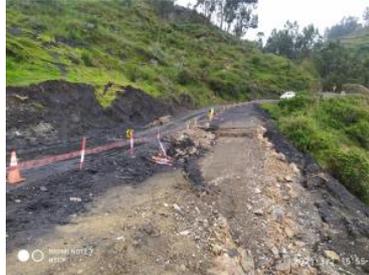
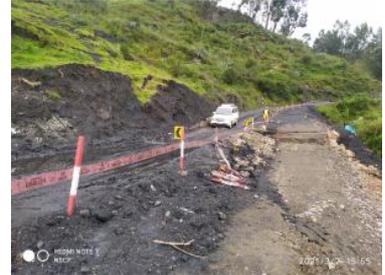
ASENTAMIENTO EN TRAMO DE FALLA GEOLÓGICA KM 34+580 - KM34+610.

-SE APRECIA SEÑALIZACIÓN, 1 VIGÍA.

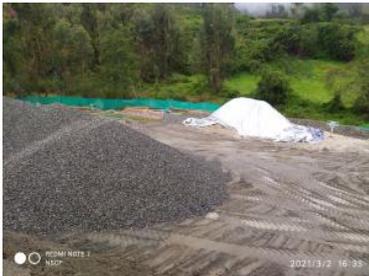
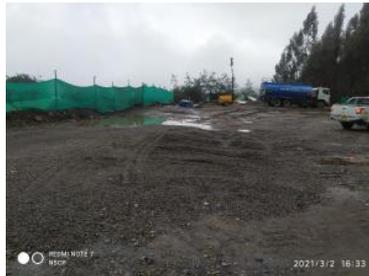
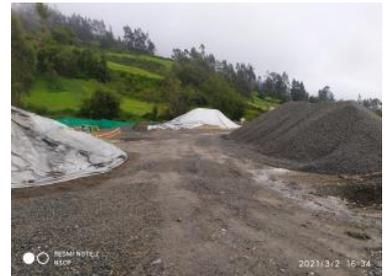
ÁREA DE CHANCADORA UNBICADA EN EL KM 20+300.

- SE APRECIA MATERIAL DE PIEDRA CHANCADA.
- NO ESTA LA CHANCADORA.

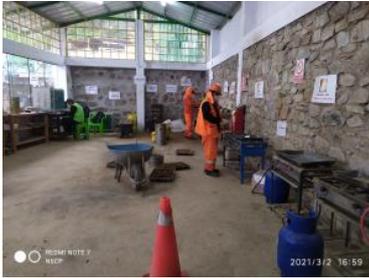
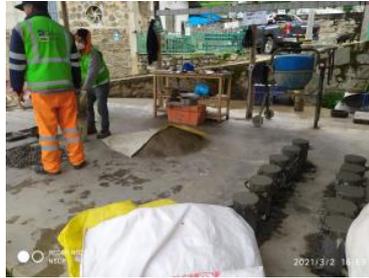
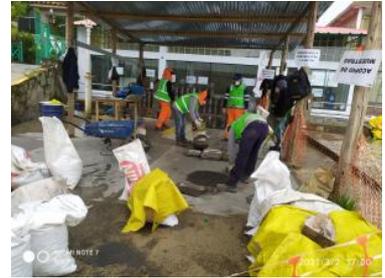
ENSAYOS GRANULOMETRICOS DE LA PIEDRA CHANCADA DE LA CANTERA PUCA 1 PARA CONCRETO REALIZADOS EN EL LABORATORIO DE ICC.

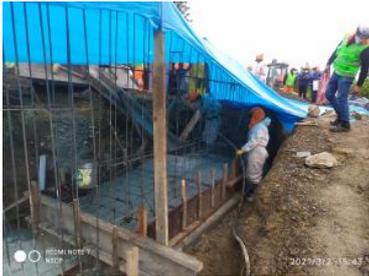
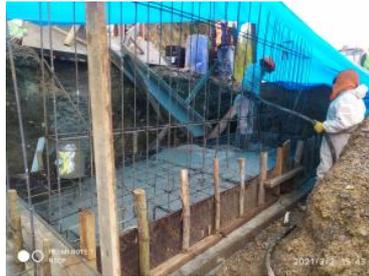
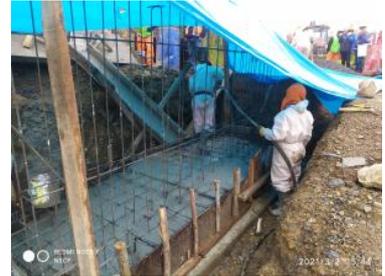
VIBRADO DEL CONCRETO EN ZAPATA PAÑO 1 KM 37+269 - KM 37+304

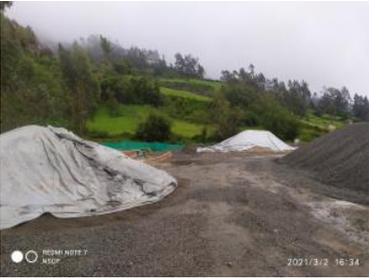
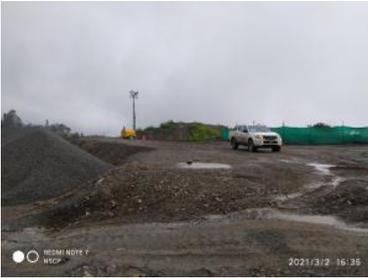
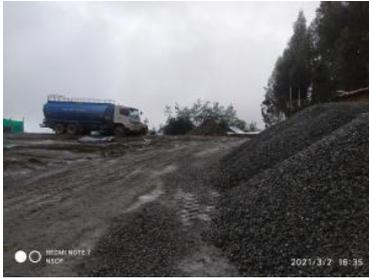
Actividades:
ÁREA DE CHANCADORA UNBICADA EN EL KM 20+300.

CDescripcion_____:
- SE APRECIA MATERIAL DE PIEDRA CHANCADA.
- NO ESTA LA CHANCADORA.

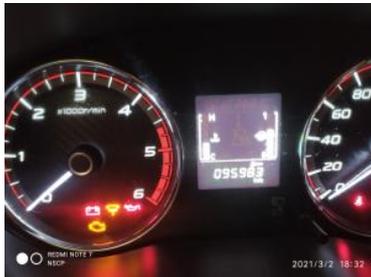
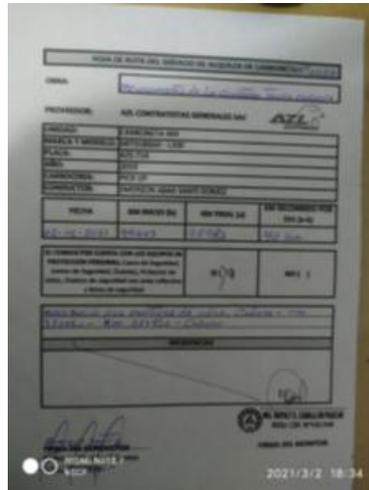
Actividades:
 CONTROL DEL KILOMETRAJE DE LA CAMIONETA.

CDescripcion_____:
 CONTROL DEL KILOMETRAJE DE LA CAMIONETA PARA LOS TRABAJOS DE MONITOREO.

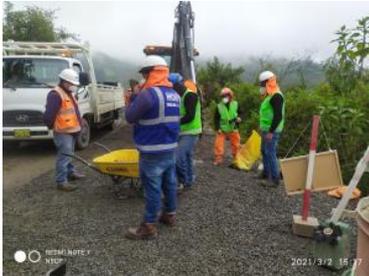
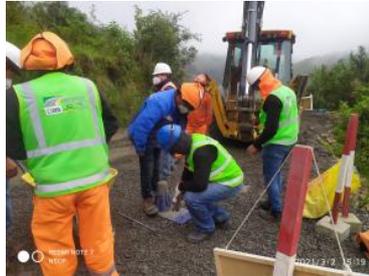
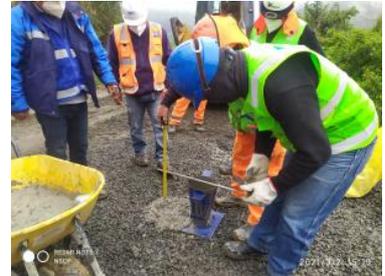
CONTROL DE CALIDAD DEL VACIADO DE CONCRETO EN ZAPATA DE PAÑO 3 PARA MURO DE CA KM 37+269+KM 37+304.

MO: 2 TÉCNICOS DE CONTROL DE CALIDAD (SUPERVISIÓN Y CONTRATISTA), 3 ASISTENTES DE CALIDAD (2 DE SUPERVISIÓN Y 1 DEL CONTRATISTA) SLUMP 8.5CM T=12. VAN A MEJORAR LA MEZCLA PARA VACIAR.
