## BITACORA ELECTRÓNICA DE OBRA

| Si | 70 | 03-03-2021 | Carretera Oyon - Ambo,<br>Tramo I: Oyon - Desvío Cerro<br>de Pasco | LUZMILA GUERRA MOTTA |

MEJORAMIENTO DE LA CARRETERA OYON - AMBO TRAMO 1: OYON DV. CERRO DE PASCO

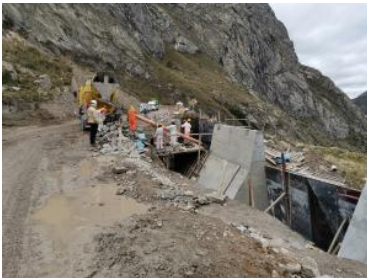
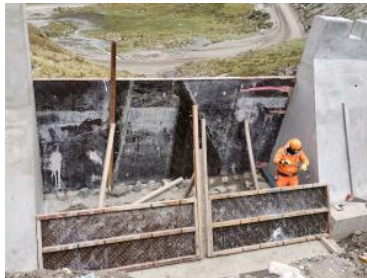
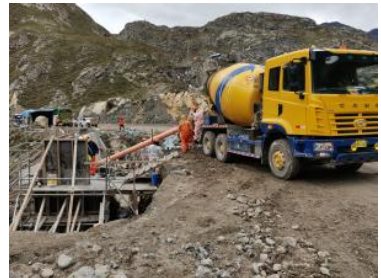
PROGRESIVA: KM 154+582 AL KM 154+603

PERSONAL APROXIMADO VERIFICADO EN CAMPO: 1 CAPATAZ, 4 OPERARIO, 2 OFICIAL, 2 PEÓN Y 2 VIGÍA  
EQUIPOS APROXIMADOS VERIFICADOS EN CAMPO: 1 CAMIÓN MIXER Y 1 BUS CON SUS RESPECTIVOS OPERADORES, ADEMÁS, DE 1 VIBRADOR DE CONCRETO  
ACTIVIDADES VERIFICADAS POR PERSONAL TÉCNICO Y AUXILIAR DEL CVA Y CSO. SE SUGIERE EL CONTROL ADECUADO DE LOS PROCESOS CONSTRUCTIVOS POR PARTE DEL CSO, A FIN DE GARANTIZAR LA CALIDAD Y DURABILIDAD DE LA OBRA.

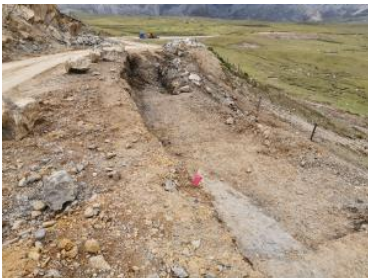
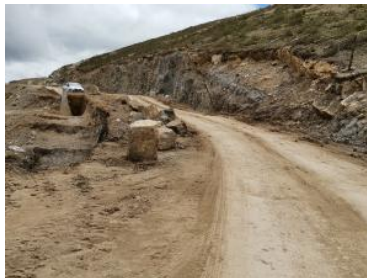
**Foto1:**

AL MOMENTO DE LA INSPECCIÓN VISUAL, SE VERIFICA LA NO EJECUCIÓN DE NINGUNA DE ESTAS ESTRUCTURAS, TOMÁNDOSE CONOCIMIENTO QUE ESTAS SE ENCUENTRAN EN STANDBY, DEBIDO A QUE EL PERSONAL DESTINADO A ESTOS FRENTES DE TRABAJOS ESTARÍA APOYANDO TEMPORALMENTE EN LAS ACTIVIDADES DE LLENADO DE CONCRETO EN MURO DE CONTENCIÓN EN EL KM 168+180 A KM 168+205.

LAS FOTOGRAFÍAS N°S 1 Y 2 CORRESPONDE AL MURO DE CONTENCIÓN EN EL KM 175+157 AL KM 175+197, LA FOTOGRAFÍA N.º 3 A LA ALCANTARILLA TIPO TMC KM 173+367.

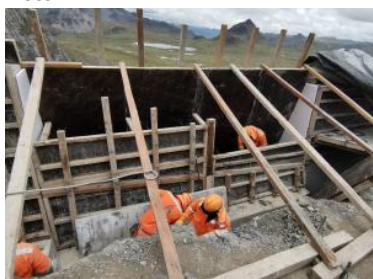
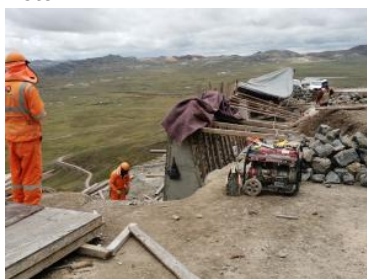
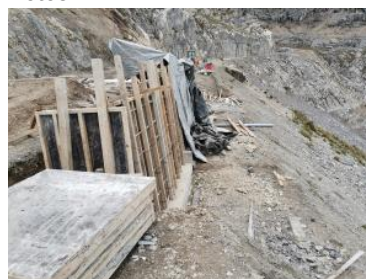
PROGRESIVA: KM 168+180 A KM 168+205

PERSONAL APROXIMADO VERIFICADO EN CAMPO: 1 CAPATAZ, 4 OPERARIO, 2 OFICIAL, 2 PEÓN Y 2 VIGÍA

EQUIPOS APROXIMADOS VERIFICADOS EN CAMPO: 1 RETROEXCAVADORA CON OPERADOR, ADEMÁS, DE 1 VIBRADOR DE CONCRETO Y 1 GENERADOR ELÉCTRICO.

ACTIVIDADES VERIFICADAS POR PERSONAL TÉCNICO DEL CSO. SE SUGIERE EL CONTROL ADECUADO DE LOS PROCESOS CONSTRUCTIVOS POR PARTE DEL CSO, A FIN DE GARANTIZAR LA CALIDAD Y DURABILIDAD DE LA OBRA.

SE TOMA CONOCIMIENTO QUE UN CAMIÓN MIXER ESTARÍA EN TRAYECTO TRANSPORTANDO CONCRETO PARA EL VERTIDO EN ELEVACIÓN DE MURO DE CONTENCIÓN.

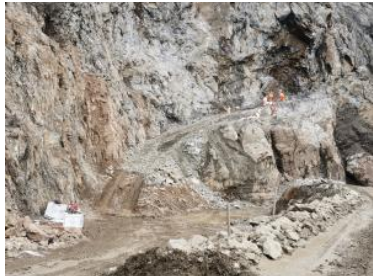
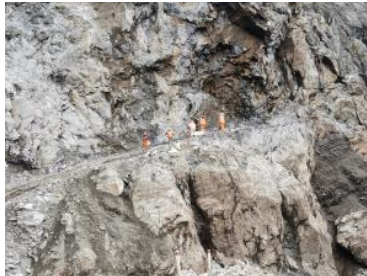
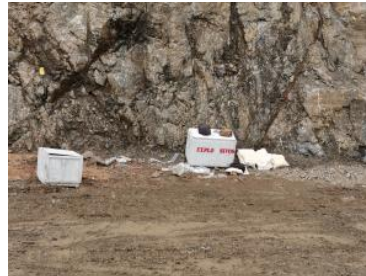
PROGRESIVA: KM 166+800 AL KM 166+830

VOLADURA DE ROCAS, VOLUMEN ESTIMADO 3000 M3

LAS ACTIVIDADES SON EJECUTADAS POR LA EMPRESA "SIMSA", CONTRATADA PARA LAS ACTIVIDADES DE VOLADURA DE ROCAS Y QUE CUENTA CON LOS SIGUIENTES RECURSOS:

PERSONAL APROXIMADO VERIFICADO EN CAMPO: 1 ING. ESPECIALISTA, 1 ING. DE SEGURIDAD Y SALUD EN EL TRABAJO, 1 ING. DE CAMPO Y 6 PERFORISTAS. EQUIPOS APROXIMADOS VERIFICADOS EN CAMPO: NINGUNO EN ESTE PUNTO, SIN EMBARGO, LA EMPRESA SIMSA CUENTA CON LOS SIGUIENTES EQUIPOS: 2 ROCK DRILL CON OPERADOR, 1 COMPRESORA Y 6 MARTILLOS PARA PERFORACION DE ROCA FIJA.
