BITACORA ELECTRÓNICA DE OBRA

Confir ma Bitaco ra:	Nro Inform e:	Fecha Informe:	Nombre De La Obra:	Personal Encargado:
	30	04-03-2021	Carretera Chuquicara-Puente Quiroz – Tauca-Cabana- Huandoval-Pallasca, Tramo: Tauca- Pallasca	NATALY SUSI CABALLON PAUCAR

INFORME DIARIO N°30

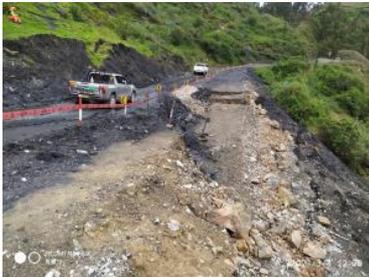
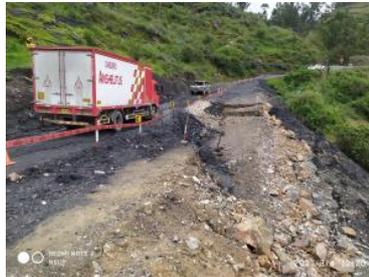
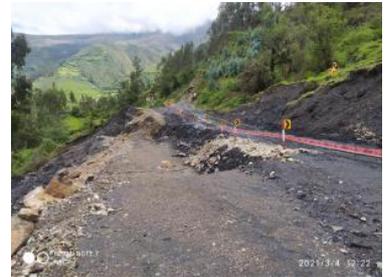
2

ASENTAMIENTO EN TRAMO DE FALLA GEOLÓGICA KM 34+580 - KM34+610.

-SE APRECIA SEÑALIZACIÓN, 1 VIGÍA.

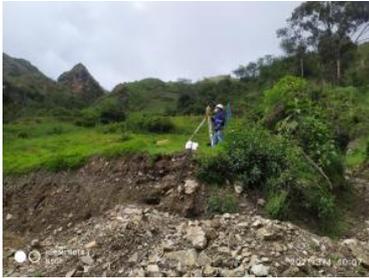
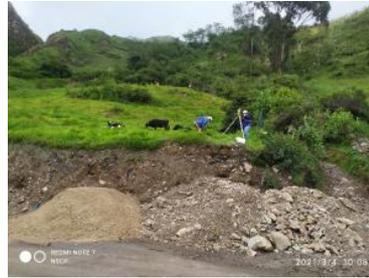
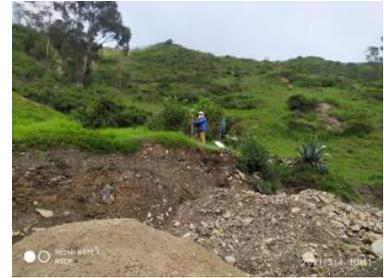
6

VERIFICACIÓN DE PUNTOS DE CONTROL DE POLIGONAL DE APOYO DEL KM 30+800 AL KM 31+000.

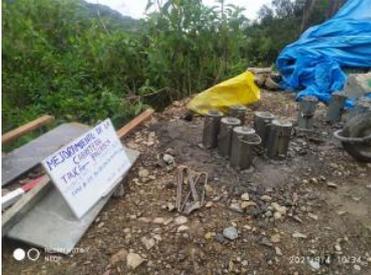
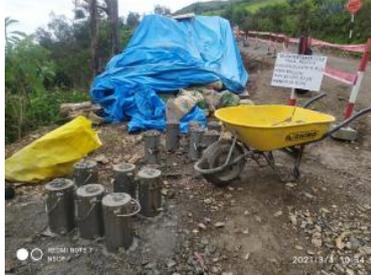
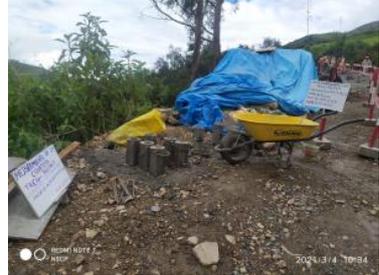
9

Actividades:
CONTROL DE CALIDAD DEL VACIADO DE CONCRETO PARA ZAPATA DEL PAÑO 4 PARA EL MURO DE CA KM36+275- KM 36+315

CDescripcion_____:
MO: 2 TÉCNICOS DE CONTROL DE CALIDAD (SUPERVISIÓN Y CONTRATISTA), 3 ASISTENTES DE CONTROL DE CALIDAD (2 SUPERVISIÓN Y 1 CONTRATISTA) .
EQUIPOS Y MAQUINARIAS: 12 BRIQUETAS CON MUESTRAS DE CONCRETO, EQUIPO DE CONO DE ABRAMS.

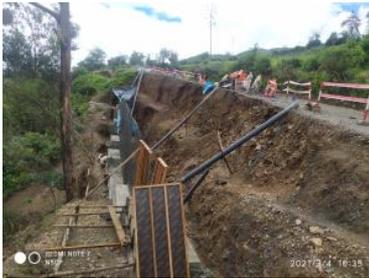
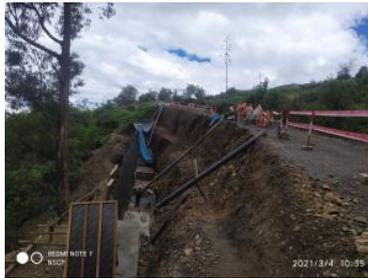
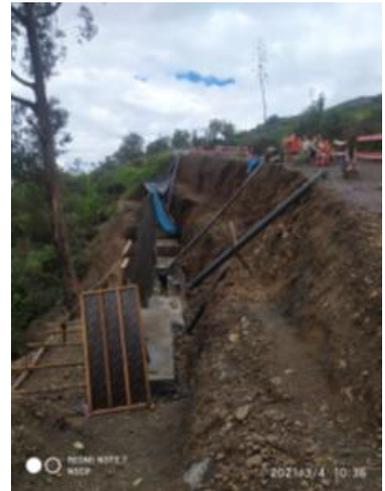
10

VACIADO DE CONCRETO EN ZAPATA DE PAÑO 4 PARA MURO C°A° UBICADO EN EL KM 36+ 275_KM 36+315.

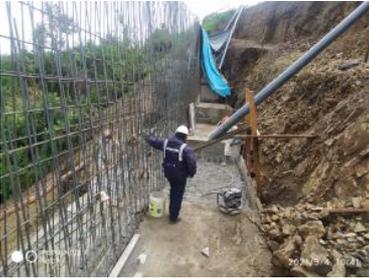
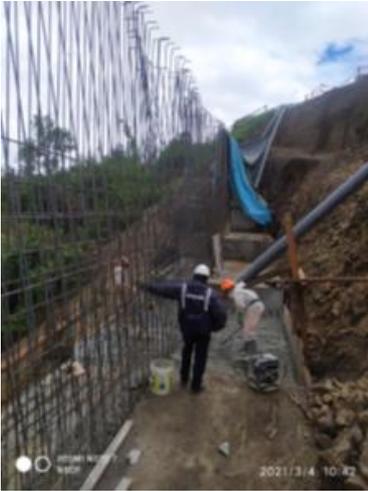
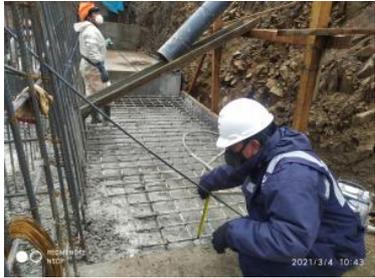
11

Actividades:
VERIFICACIÓN DEL VIVRADO Y ALTURA DE VACIADO DE CONCRETO EN ZAPATA DEL PAÑO 4 PARA EL MURO C°A° UBICADO EN EL KM 36+275 _ KM 36+315.

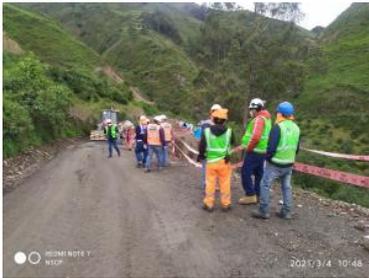
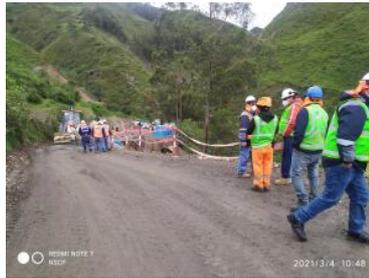
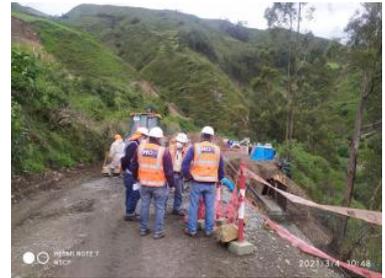
12

VERIFICACIÓN DEL VACIADO DE CONCRETO EN ZAPATA DE PAÑO 4 PARA MURO C°A° UBICADO EN EL KM 36+ 275_KM 36+315.

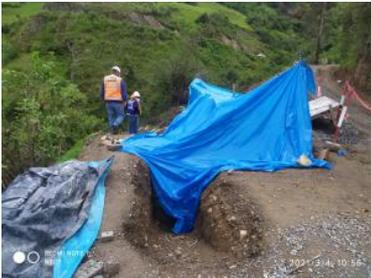
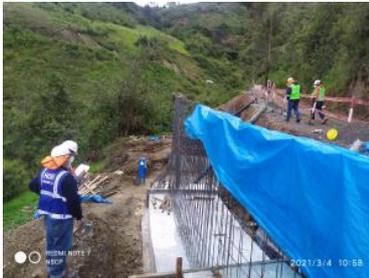
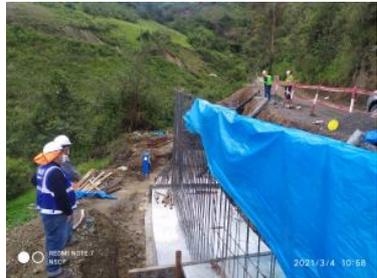
13

Actividades:
VERIFICACIÓN DE MURO DE C°A° KM 37+269_ KM 37+304.
