## BITACORA ELECTRÓNICA DE OBRA

Nro  
Inform  
e:  
N °  
068-  
PVN  
-  
MJQ  
Y -  
2021

Nombre De La Obra:  
HUANUCO - HUALLANCA  
(T1)

OBRA N° 127-2018-MTC/20.2 CON LA EMPRESA CONTRATISTA CR20-(CHINA RAILWAY 20 BUREAU GROUP CORPORATION) PARA LA EJECUCIÓN DE LA OBRA "MEJORAMIENTO, CONSERVACIÓN POR NIVELES DE SERVICIO Y OPERACIÓN DE CORREDOR VIAL HUÁNUCO-LA UNIÓN-HUALLANCA-DV. ANAMINA/EMP. PE-3N (TINGO CHICO)-NUEVAS FLORES-LLATA-ANAMINA", TRAMO I: INICIA (HUÁNUCO) KM 00+000 Y CULMINA (PUNTO UNIÓN) KM 52+920.

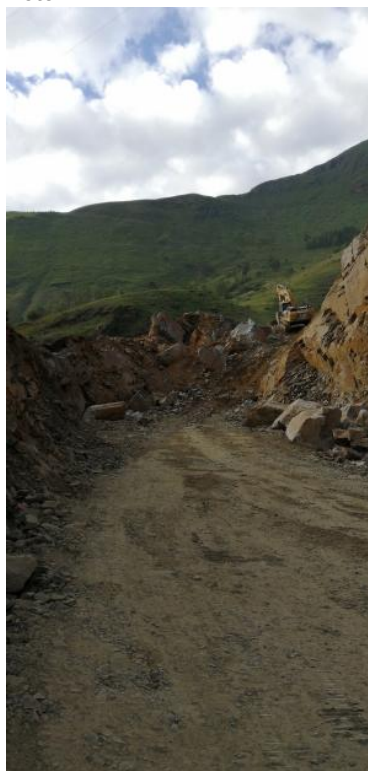
PROGRESIVA: CORTE DE TALUD: DEL KM 15+250 AL KM 15+400

200. MOVIMIENTO DE TIERRAS

202.A EXCAVACIÓN EN ROCA FIJA

202.B EXCAVACIÓN EN ROCA SUELTA

202.C EXCAVACIÓN EN MATERIAL SUELTO

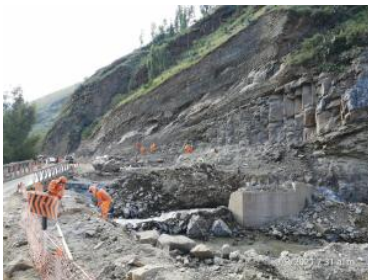
PROGRESIVA: KM 15+200 AL KM 15+100

PERFORACIÓN DE ROCAS CON USO DE MARTILLO NEUMATICO

CARGUIO DE LOS ANFOS PARA VOLADURA Y FRACRURACIÓN DE LAS ROCAS

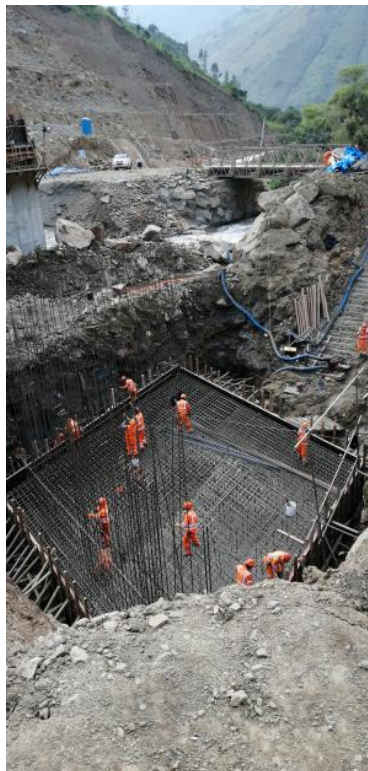
PROGRESIVA: KM. 13+987.11 AL KM. 14+005.11

PUENTE HIGUERAS LONG. 18 METROS CONTRACTUAL, TRABAJOS DE  
EXCAVACIONES PARA DESVIÓ DEL CAUCE.EXCAVACIÓN DEL TERRENO NATURAL PARA CONSTRUCCIÓN DEL ESTRIBO  
LADO DERECHO

ENCOFRADO DE LA ZAPATA DEL ESTRIBO DERECHO.

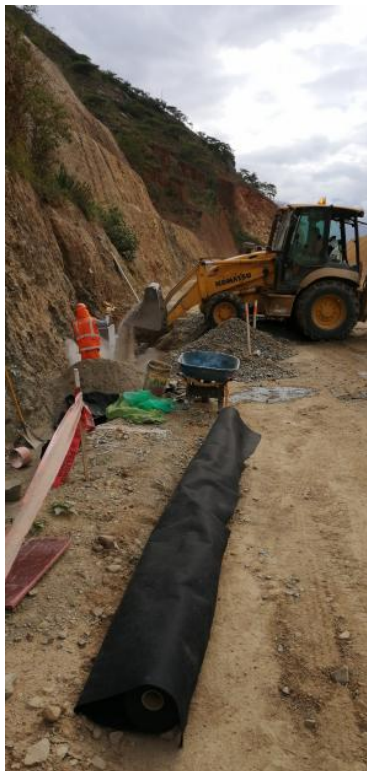
PROGRESIVA: KM 11+100

EXCAVACIÓN PARA CONSTRUCCIÓN DE SUB DREN.

COLOCACION DE GEOTEXTIL PARA LA CONSTRUCCIÓN DEL SUB DREN

COLOCACIÓN DE CAMA DE ARENA PARA LA CONSTRUCCIÓN DEL SUB DREN

COLOCACIÓN DE MATERIAL DE FILTRO PARA LA CONSTRUCCIÓN DEL SUB  
DREN

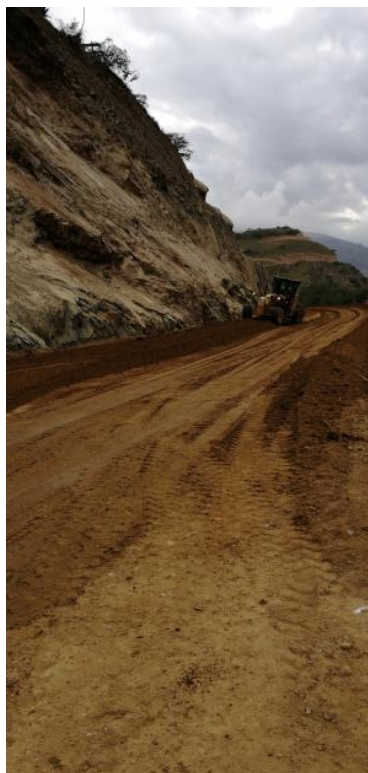
PROGRESIVA: KM 10+330 - KM 10+480

TRABAJOS DE COMPACTACIÓN EN EL SECTOR DE MEJORAMIENTO A NIVEL DE  
SUB-RASANTE EN LA CAPA N° 1SE REALIZA EL ENSAYO DE DENSIDAD DE CAMPO (DENSÍMETRO NUCLEAR) DE  
RELLENO EN TERRAPLÉN A -0.15 MTS DEL NIVEL DE LA SUB RASANTE.

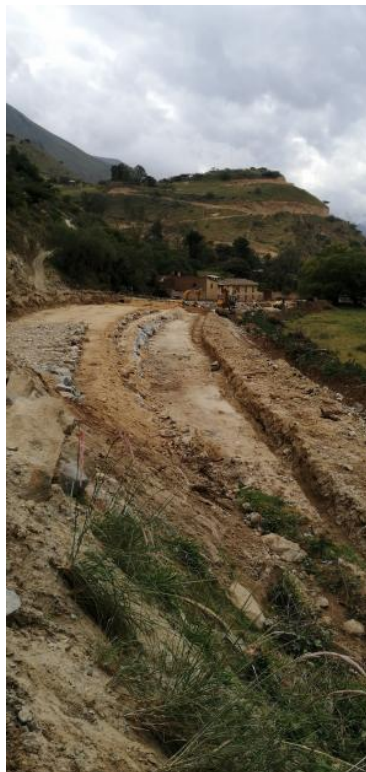
PROGRESIVA: KM 09+830 AL KM 09+910

SE VERIFICA LOS TRABAJOS DE RELLENO EN TERRAPLÉN ENROCADO CAPA N°  
05 LADO IZQUIERDO

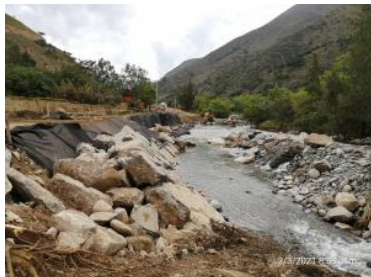
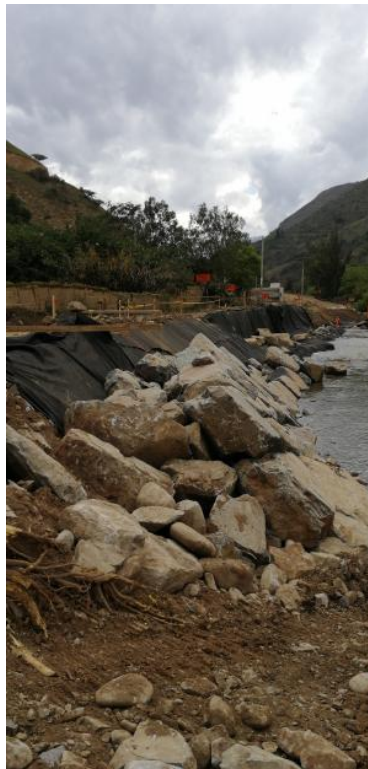
PROGRESIVA: KM 09+600

ACOPIO DE ROCAS PARA LA CONSTRUCCIÓN DE LA DEFENSA RIBEREÑA

ENROCADO PARA LA CONSTRUCCIÓN DE LA DEFENSA RIBEREÑA

COLOCACIÓN DE GEOTEXTIL PARA CONSTRUCCIÓN DE LA DEFENSA RIBEREÑA

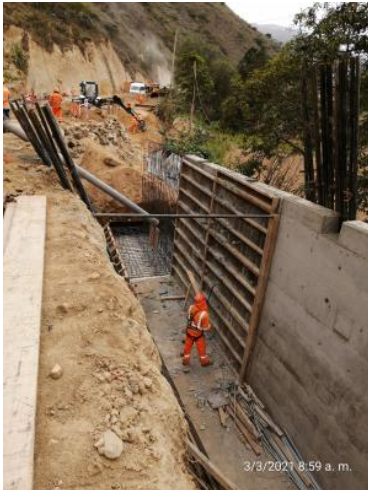
PROGRESIVA: KM 08+620.00 - KM 08+691.00

MURO DE CONCRETO ARMADO

ENCOFRADO CON PANELES DE MADERA PARA CONSTRUCCIÓN DEL MURO DE  
CONTENCIÓN DE CONCRETO ARMADO

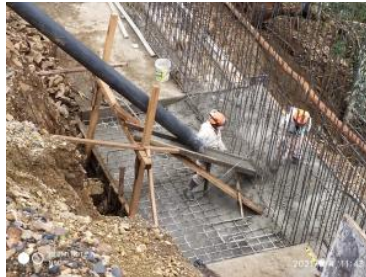
PROGRESIVA: KM 08+735 AL KM 08+752 L.I.

SE VERIFICÓ EL COLOCADO DEL MATERIAL DE RELLENO ESTRUCTURAL EN  
LOS MUROS EN LAS CAPAS N° 1 Y 2 L.I.

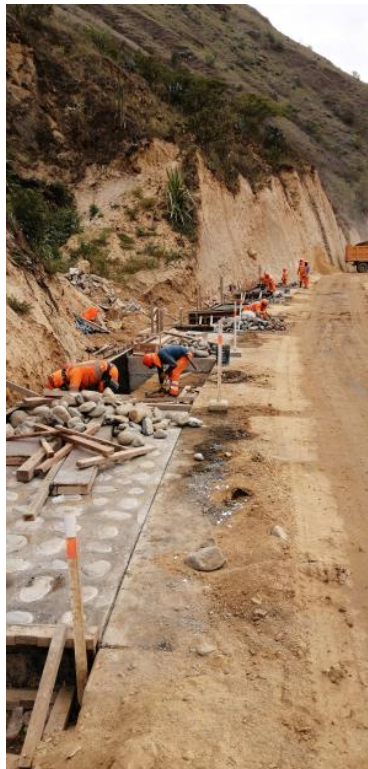
PROGRESIVA: KM 08+580.00 AL KM 08+620.00

BADÉN LONG. 40.00 METROS CONTRACTUAL, VACIADO DE CONCRETO F' C 175 KG/CM2 +25%PM PARA PIEDRA ASENTADA EN EL PAÑO N° 1 EN LADO IZQUIERDO DE LA VÍA Y EN LOS PAÑOS N° 2, 4 Y 7 DEL LADO DERECHO DE LA VÍA, VERIFICADO POR LABORATORIO DE SUELOS DE SUPERVISIÓN. COMO SE APRECIA EN LA FOTO ADJUNTA.
