## BITACORA ELECTRÓNICA DE OBRA

| Confir<br>ma<br>Bitaco<br>ra:<br>Si | Nro<br>Inform<br>e:<br>31 | Fecha Informe:<br>05-03-2021 | Nombre De La Obra:<br>Carretera Chuquicara-Puente<br>Quiroz – Tauca-Cabana-<br>Huandoval-Pallasca, Tramo:<br>Tauca- Pallasca | Personal Encargado:<br>NATALY SUSI CABALLON<br>PAUCAR |

INFORME DIARIO N°31-2021-MNT. TAUCA-PALLASCA/NSCP

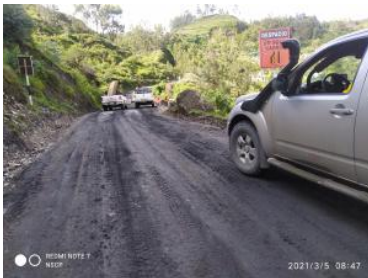
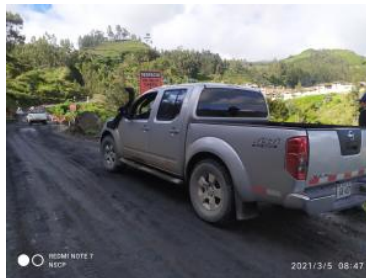
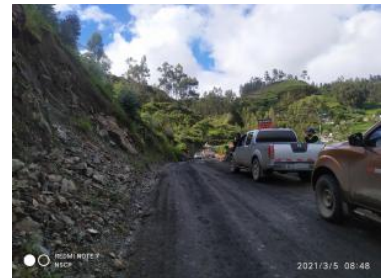
VERIFICACIÓN DE FALLAS GEOLÓGICAS POR EL ESPECIALISTA DE GEOLOGÍA DE PROVIAS NACIONAL, SUPERVISIÓN Y EL CONTRATISTA.

-TRAMO DE FALLA GEOLÓGICA KM 34+580 - KM34+610.

NOTA: LOS INGENIEROS CONSENSUARON QUE ESTE TRAMO KM 34+580 - KM34+610 SE CONSIDERARÁ SECTOR INESTABLE, EL CUAL SERÁ UNA CAUSAL PARA UN ADICIONAL.

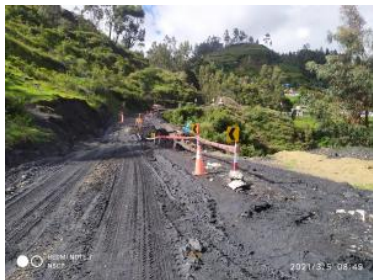
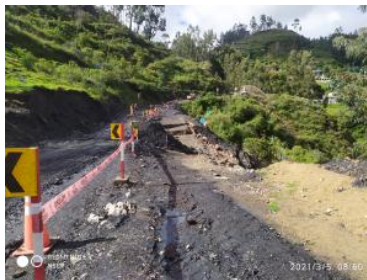
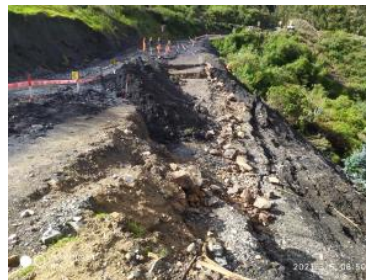
VERIFICACIÓN DE FALLAS GEOLÓGICAS POR EL ESPECIALISTA DE GEOLOGÍA DE PROVIAS NACIONAL, SUPERVISIÓN Y EL CONTRATISTA.  
-TRAMO DE FALLA GEOLÓGICA KM 34+580 - KM34+610.

NOTA: LOS INGENIEROS CONSENSUARON QUE ESTE TRAMO KM 34+580 - KM34+610 SE CONSIDERARÁ SECTOR INESTABLE, EL CUAL SERÁ UNA CAUSAL PARA UN ADICIONAL.

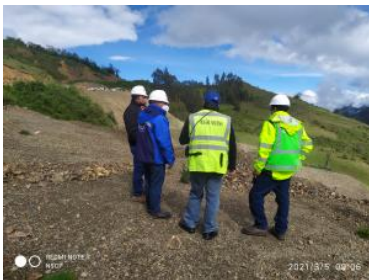
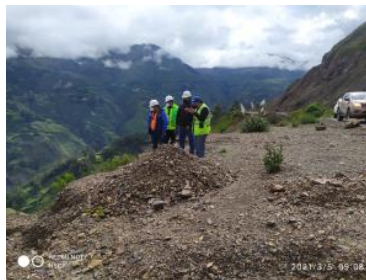
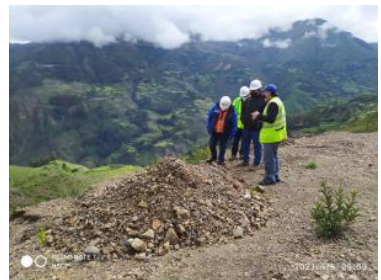
VERIFICACIÓN DE DME 11 UBICADO EN EL KM 30+511.  
-DME CONSIDERADA EN EL ADICIONAL 2.

NOTA: EL DME SE ENCUENTRA EN EL EXPEDIENTE TÉCNICO, PERO HAY NECESIDAD DE AMPLIAR.

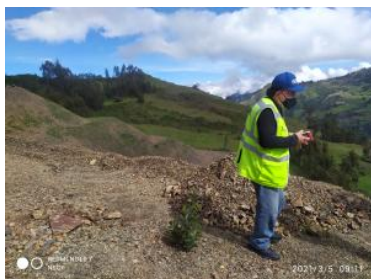
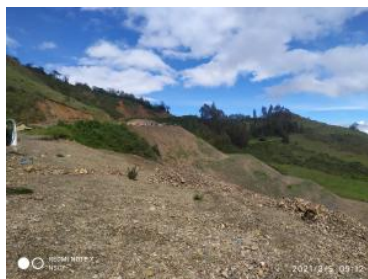
VERIFICACIÓN DE DME 11 UBICADO EN EL KM 30+511.

-DME CONSIDERADA EN LA PROPUESTA DEL ADICIONAL 2.

NOTA: EL DME SE ENCUENTRA EN EL EXPEDIENTE TÉCNICO, PERO HAY NECESIDAD DE AMPLIAR.

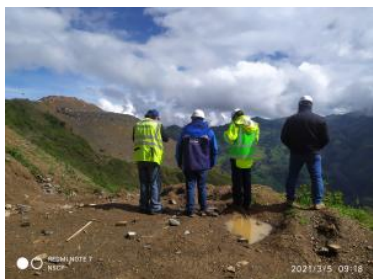
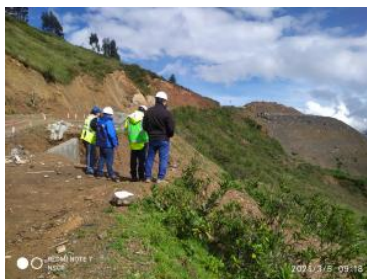
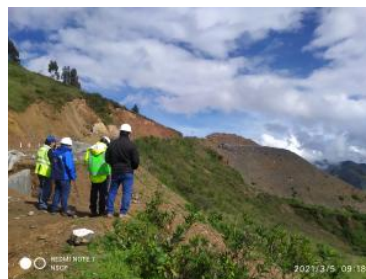
VERIFICACIÓN DE DME 27 UBICADO EN EL KM 29+050.  
-DME CONSIDERADO EN LA PROPUESTA DEL ADICIONAL 2.

NOTA: ESTE DME SE EJECUTÓ COMO SE DETALLA EN EL EXPEDIENTE TÉCNICO, PERO ES NECESARIO EJECUTAR BANQUETAS.

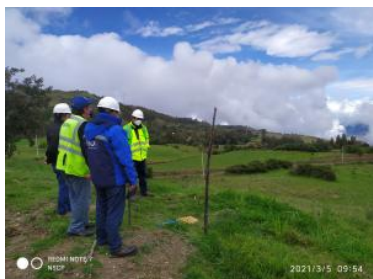
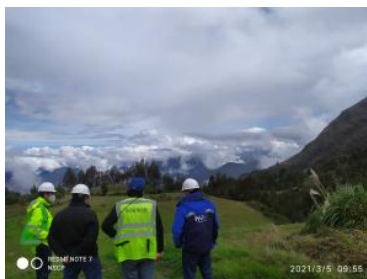
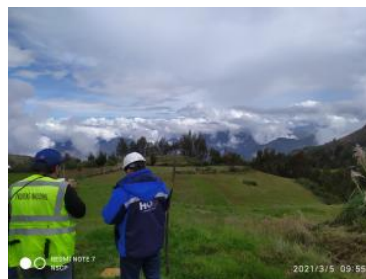
VERIFICACIÓN DE DME 29 UBICADO EN EL KM 24+800.

-DME CONSIDERADO EN LA PROPUESTA DEL ADICIONAL 2.

NOTA: ESTE DME NUEVO QUE SE ENCUENTRA CONSIDERADO EN LA PROPUESTA DEL ADICIONAL 2.

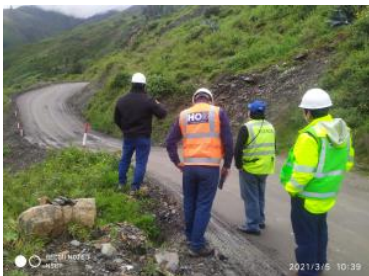
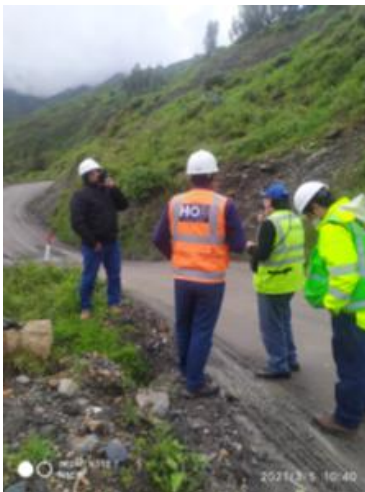
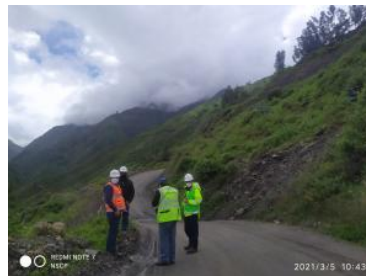
-TRAMO DE FALLA GEOLÓGICA NO ESTA INCLUIDO EN EL EXPEDIENTE TECNICO KM 9+560 -KM 9+600.

NOTA: ESTA FALLA GEOLÓGICA AFECTA TRES SECTORES DE LA CARRETERA, LOS INGENIEROS CONSENSUARON QUE ESTE TRAMO KM 9+560 -KM 9+600 SE CONSIDERARÁ SECTOR INESTABLE, EL CUAL SERÁ UNA CAUSAL PARA UN PROBABLE ADICIONAL.

ASIMISMO, ES NECESARIO MENCIONAR QUE ESTE TRAMO DE FALLA GEOLÓGICA NO ESTÁ EN EL EXPEDIENTE TÉCNICO.

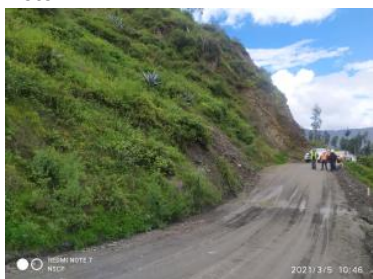
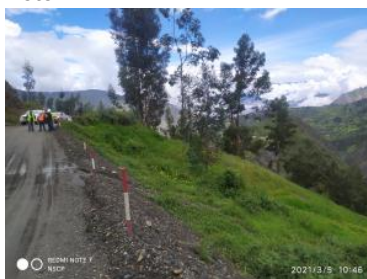
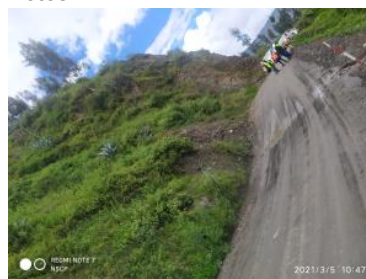
-TRAMO DE FALLA GEOLÓGICA NO ESTA INCLUIDO EN EL EXPEDIENTE TECNICO KM 9+560 -KM 9+600.

NOTA: ESTA FALLA GEOLÓGICA AFECTA TRES SECTORES DE LA CARRETERA LOS INGENIEROS CONSENSUARON QUE ESTE TRAMO KM 9+560 -KM 9+600 SE CONSIDERARÁ SECTOR INESTABLE, EL CUAL SERÁ UNA CAUSAL PARA UN PROBABLE ADICIONAL.

ASIMISMO, ES NECESARIO MENCIONAR QUE ESTE TRAMO DE FALLA GEOLÓGICA NO ESTÁ INCLUIDO EN EL EXPEDIENTE TÉCNICO.

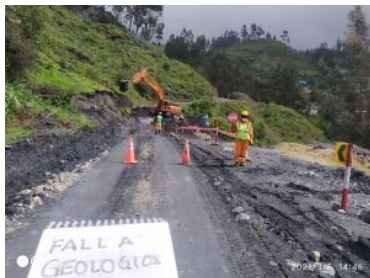
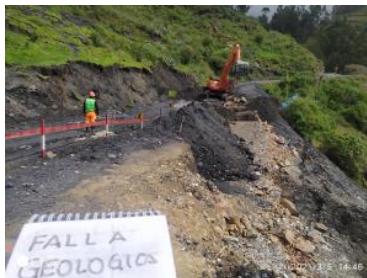
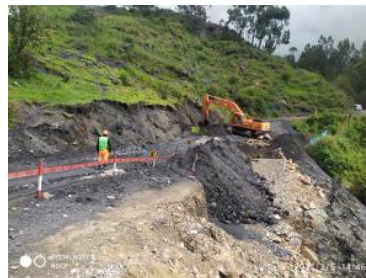
AMPLIACIÓN DE VÍA EN TRAMO DE FALLA GEOLÓGICA PARA NO PERJUDICAR  
LA TRANSITABILIDAD DE LA VÍA.

-TRAMO DE FALLA GEOLÓGICA KM 34+580 - KM34+610.

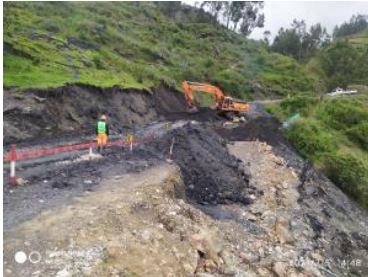
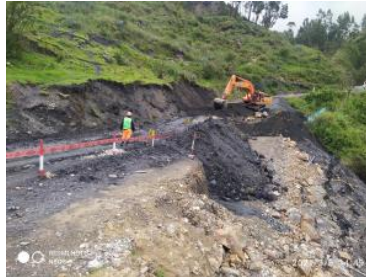
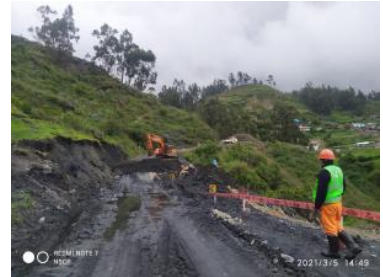
AMPLIACIÓN DE VÍA EN TRAMO DE FALLA GEOLÓGICA PARA NO PERJUDICAR LA TRANSITABILIDAD DE LA VÍA. -TRAMO DE FALLA GEOLÓGICA KM 34+580 - KM34+610.

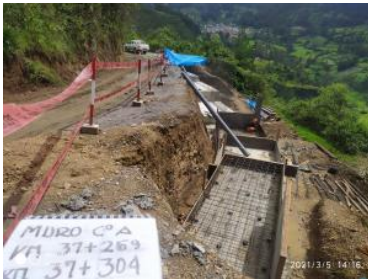
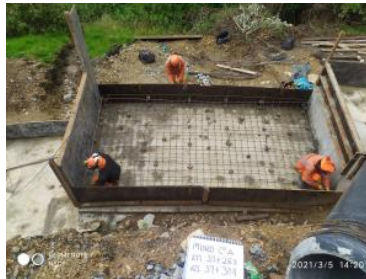
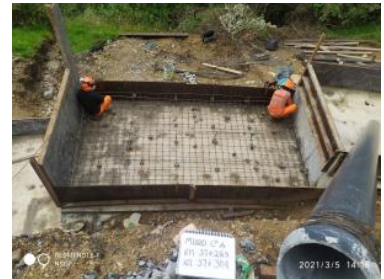
**Actividades:**DISPOSICIÓN DE ACERO EN PANTALLA DEL PAÑO 5 PARA MURO DE C°A°  
UBICADO EN EL KM 37+269 - KM 37+304.**CDescripcion\_\_\_\_\_:**MO: 1 OPERARIO, 2 PEONES.  
HERRAMIENTAS MANUALES.**Foto1:**

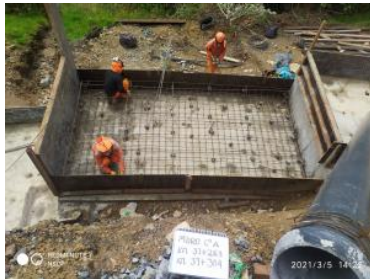
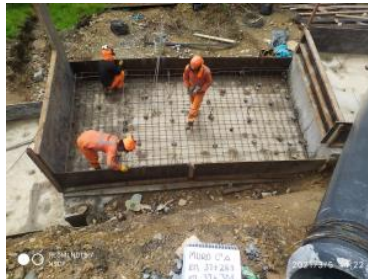
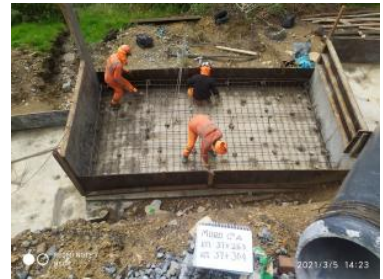
DISPOSICIÓN DE ACERO EN PANTALLA DEL PAÑO 5 PARA MURO DE C°A°  
UBICADO EN EL KM 37+269 - KM 37+304.

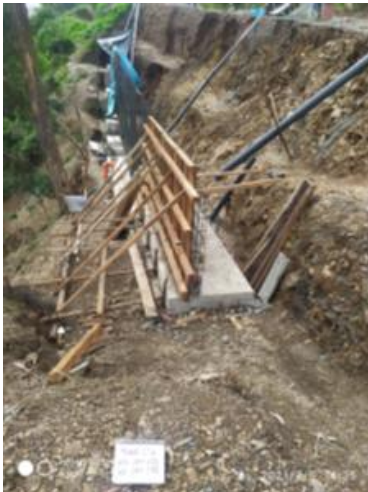
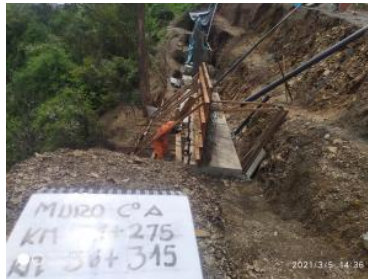
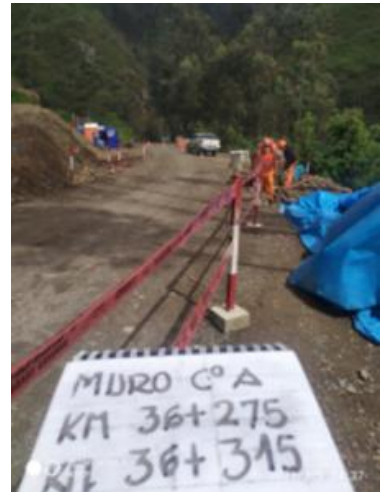
ENCOFRADO DE PANTALLA DEL PAÑO 1 PARA EL MURO C°A° UBICADO EN EL  
KM 36+ 275- KM 36+315.
