## BITACORA ELECTRÓNICA DE OBRA

| Si | 75 | 05-03-2021 | Corredor vial Lima-Canta-<br>Huayllay-Dv. Cochamarca-<br>Emp. PE 3N Obras de<br>Rehabilitación y Mejoramiento | M A N U E L J A V I E R<br>FLORENCIO RADO |

SALDO DE OBRA INICIAL (OI): TRAMO 2: CANTA – HUAYLLAY DEL MEJORAMIENTO, REHABILITACIÓN Y CONSERVACIÓN POR NIVELES DE SERVICIO Y OPERACIÓN DEL CORREDOR VIAL, LIMA – CANTA – HUAYLLAY – DV. COCHAMARCA – EMP. PE 3N  
CONTRATISTA: CHINA ROAD AND BRIDGE CORPORATION SUCURSAL PERU (CONTRATO N° 103-2019-MTC/20)  
SUPERVISOR: CONSORCIO CESEL - CAL Y MAYOR (CONTRATO DE CONSULTORIA DE OBRA N° 077-2014-MTC/20)

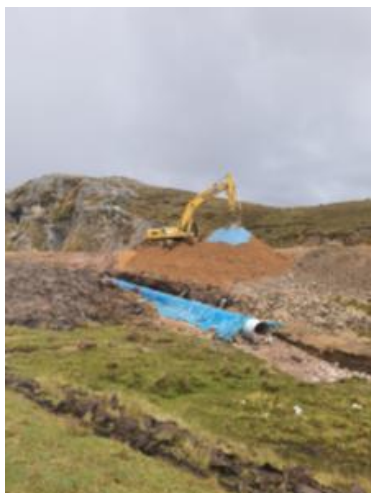
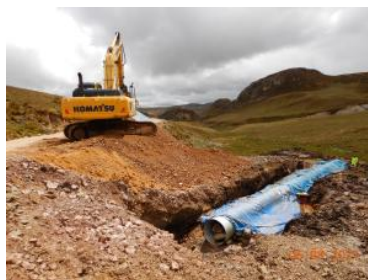
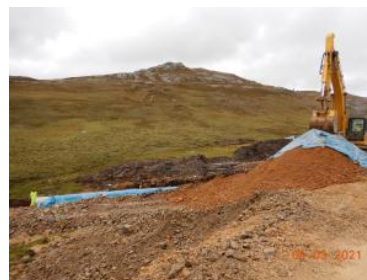
OBRA INICIAL (OI): TRAMO 2: CANTA - HUAYLLAY  
SECTOR ENTRE LAS PROGRESIVAS DEL KM 68+690  
RELLENO PARA ESTRUCTURAS PARA LA ALCANTARILLA DE TUBERIA METALICA  
CORRUGADA

SE CONSTATÓ QUE NO SE PODIAN REALIZAR TRABAJOS PARA LA PARTIDA DE ALCANTARILLA DE TUBERIA METALICA CORRUGADA EN SU COMPONENTE DE RELLENO PARA ESTRUCTURAS ENTRE LAS PROGRESIVAS DEL KM 68+690 DEBIDO A LA OCURRENCIA DE LLUVIAS PROPIAS DE LA ESTACION CLIMATICA DE LAS ZONAS ALTOANDINAS.

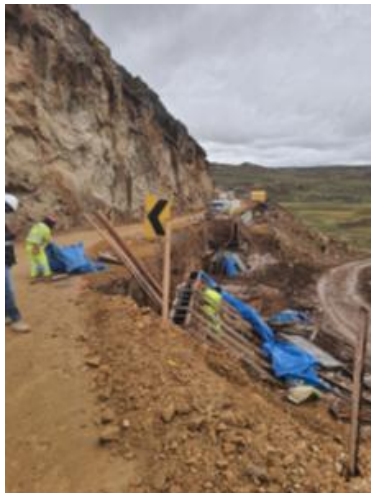
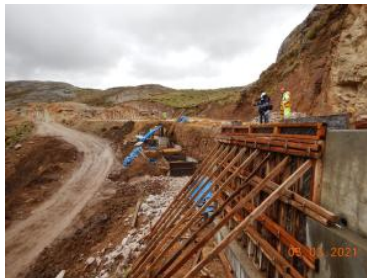
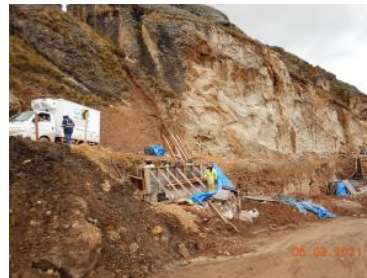
OBRA INICIAL (OI): TRAMO 2: CANTA - HUAYLLAY  
SECTOR ENTRE LAS PROGRESIVAS DEL KM 70+080 AL KM 70+131  
ENCOFRADO DEL MURO DE CONCRETO CICLOPEO

SE CONSTATÓ QUE SE REALIZAN TRABAJOS Y ACTIVIDADES DE ENCOFRADO  
DEL MURO DE CONCRETO CICLOPEO ENTRE LAS PROGRESIVAS DEL KM 70+080  
AL KM 70+131 CON LA PARTICIPACIÓN DE CUATRO TRABAJADORES,  
MATERIALES Y HERRAMIENTAS

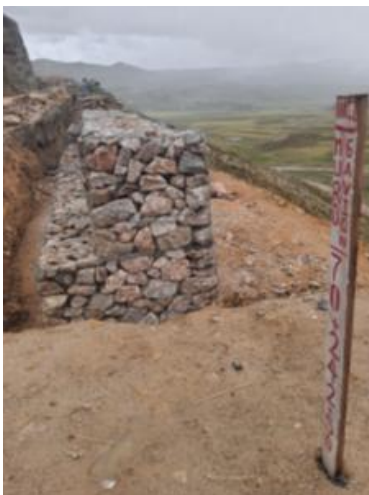
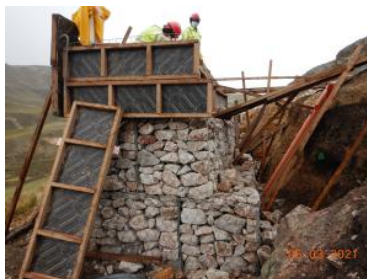
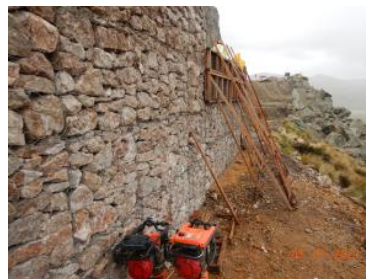
OBRA INICIAL (OI): TRAMO 2: CANTA - HUAYLLAY  
SECTOR ENTRE LAS PROGRESIVAS DEL KM 70+242 AL KM 70+377  
GAVIÓN TIPO CAJA

SE CONSTATÓ QUE SE REALIZAN TRABAJOS Y ACTIVIDADES PARA LA PARTIDA  
DE GAVIÓN TIPO CAJA ENTRE LAS PROGRESIVAS DEL KM 70+242 AL KM 70+377  
CON CINCO TRABAJADORES CON SUS HERRAMIENTAS.

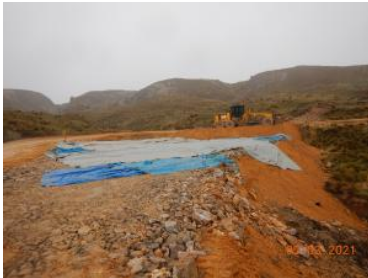
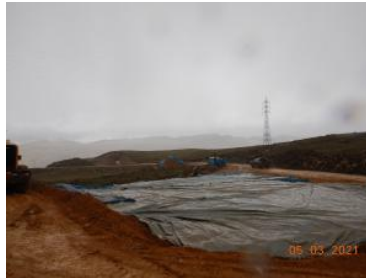
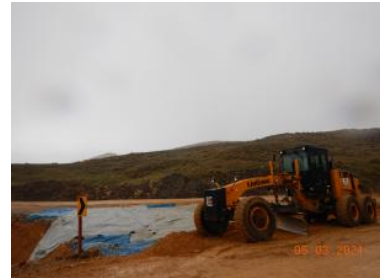
**Personal Encargado:****M A N U E L J A V I E R  
FLORENCIO RADO****Nivel:****No Aplica****Fecha De Fotografia:****05-03-2021****Actividades:****OBRA INICIAL (OI): TRAMO 2: CANTA - HUAYLLAY  
SECTOR ENTRE LAS PROGRESIVAS DEL KM 74+110 AL KM 74+150  
CONFORMACION DE TERRAPLENES****CDescripcion\_\_\_\_\_:****SE CONSTATÓ QUE NO SE PODIAN REALIZAR TRABAJOS DE CONFORMACIÓN  
DE TERRAPLENES LOCALIZADO ENTRE LAS PROGRESIVAS DEL KM 74+110 AL  
KM 74+150 DEBIDO A LA OCURRENCIA DE LLUVIAS PROPIAS DE LA ESTACION  
CLIMATICA DE LAS ZONAS ALTOANDINAS.****Foto1:**

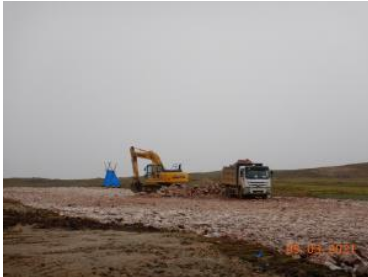
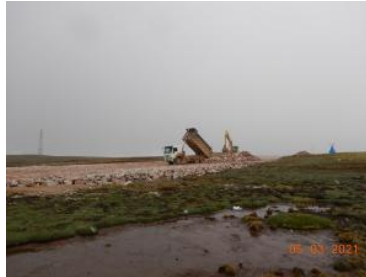
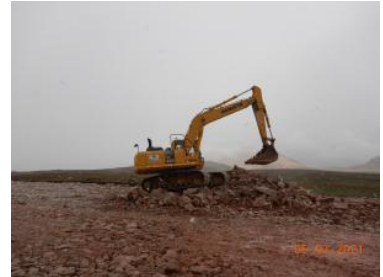
OBRA INICIAL (OI): TRAMO 2: CANTA - HUAYLLAY  
SECTOR ENTRE LAS PROGRESIVAS DEL KM 77+380  
PEDRAPLENES

SE CONSTATÓ QUE SE REALIZAN ACTIVIDADES PARA PEDRAPLENES  
CONSISTENTES EN SU ETAPA DE CONFORMACIÓN DEL MATERIAL SECTOR  
ENTRE LAS PROGRESIVAS DEL KM 77+380 CON UNA EXCAVADORA Y  
CAMIONES VOLQUETES CON SUS OPERARIOS, UTILIZANDO MATERIAL  
PROVENIENTE DE LAS CANTERAS DEL KM 83+700.

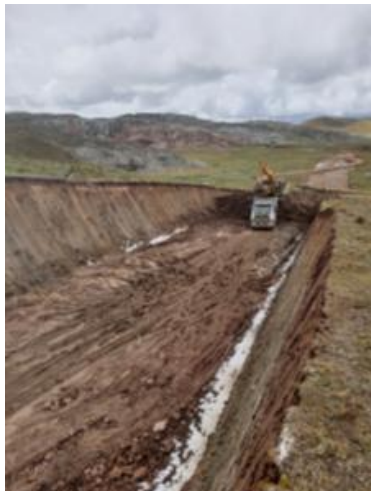
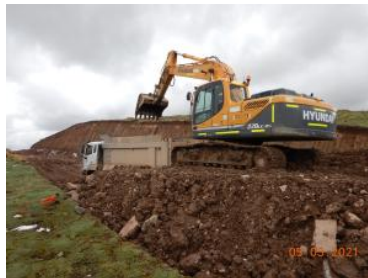
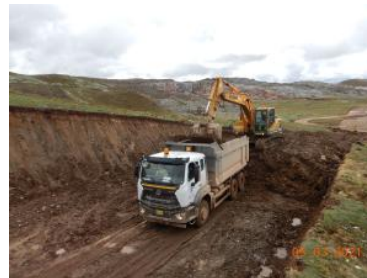
OBRA INICIAL (OI): TRAMO 2: CANTA - HUAYLLAY  
SECTOR ENTRE LAS PROGRESIVAS DEL KM 84+120  
TRANSPORTE DE DESECHOS Y EXCEDENTES A DME

SE CONSTATÓ LA EJECUCIÓN DE TRABAJOS Y ACTIVIDADES DE TRANSPORTE DE DESECHOS Y EXCEDENTES A DME EN SU COMPONENTE DE ELIMINACIÓN DE MATERIALES LOCALIZADO ENTRE LAS PROGRESIVAS DEL KM 84+120, CON LA PARTICIPACION DE UN CONTROLADOR, UNA EXCAVADORA , TRES CAMIONES VOLQUETES CON SUS OPERADORES.

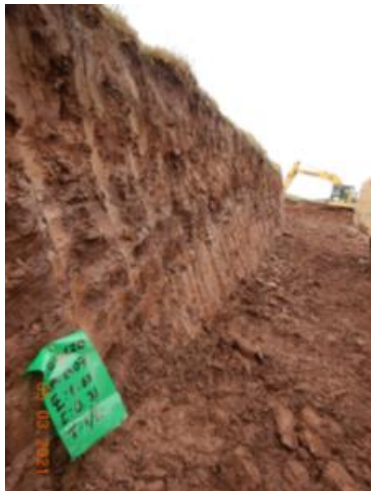
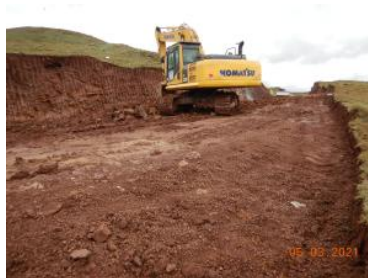
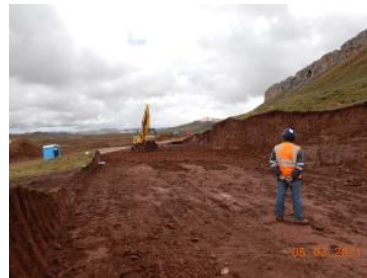
OBRA INICIAL (OI): TRAMO 2: CANTA - HUAYLLAY  
SECTOR ENTRE LAS PROGRESIVAS DEL KM 85+650  
EXCAVACION EN EXPLANACIONES EN MATERIAL COMUN

SE CONSTATÓ LA EJECUCIÓN DE TRABAJOS Y ACTIVIDADES DE EXCAVACION EN EXPLANACIONES EN MATERIAL COMUN EN SU COMPONENTE DE PERFILADO DE TALUDES ENTRE LAS PROGRESIVAS DEL KM 85+650, CON LA PARTICIPACION DE UN CAPATAZ, UN TRABAJADOR, UN VIGIA, UNA EXCAVADORA , UN TRACTOR SOBRE ORUGAS.
