## **BITACORA ELECTRÓNICA DE OBRA**

| | 32 | 06-03-2021 | Carretera Chuquicara-Puente Quiroz – Tauca-Cabana-Huandoval-Pallasca, Tramo: Tauca- Pallasca | NATALY SUSI CABALLON PAUCAR |

INFORME DIARIO N°32-2021-MNT. TAUCA-PALLASCA/NSCP

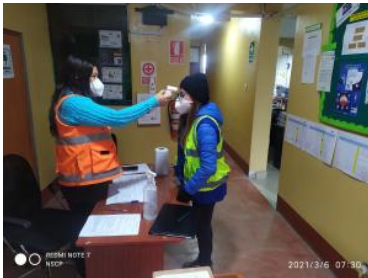
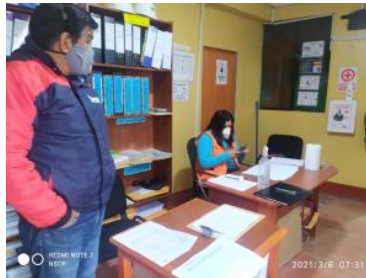
CONTROL DE TEMPERATURA, RELLENADO DE FICHA DE SINTOMATOLOGÍA COVID Y DESINFECCIÓN DE MANOS DEL PERSONAL DE SUPERVISIÓN ANTES REALIZAR SUS ACTIVIDADES.

-SE APRECIA AL ESPECIALISTA DE SEGURIDAD Y A LA LICENCIADA EN ENFERMERIA DE SUPERVISIÓN TOMANDO LA TEMPERATURA DE LOS COLABORADORES DE SUPERVISIÓN.  
-CONTROL DEL RELLENADO DE LA FICHA SINTOMATOLOGICA.

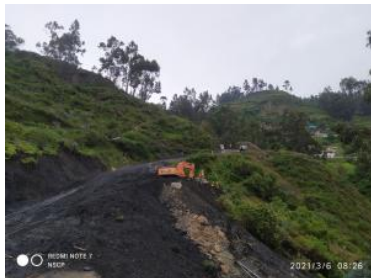
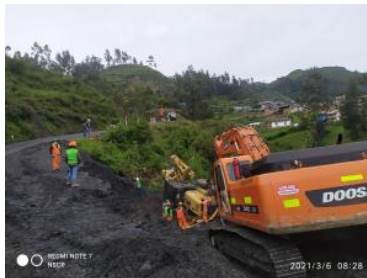
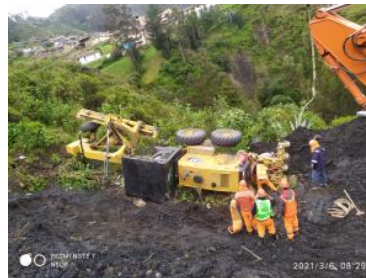
•El 05.03.2021 se realizó la Verificación de fallas geológicas (tramo: KM 9+560 -KM 9+600 y KM 34+580 - KM34+610) por el especialista de geología de PROVIAS NACIONAL, supervisión y el contratista, los mismos que se detallan en el ítem 11. Es necesario poner en conocimiento que, los ingenieros consensuaron que este tramo KM 9+560 -KM 9+600 y KM 34+580 - KM34+610 se considerará sector inestable, el cual será un causal para un probable adicional.

LEVANTAMIENTO DE MOTONIVELADORA VOLCADA EN TRAMO DE FALLA  
GEOLÓGICA KM 34+580 - KM34+610.

-EL 15.02.2021 SE VOLCÓ LA MOTONIVELADORA CUANDO REALIZABA  
ACTIVIDADES EN ESTE TRAMO INESTABLE, A LA FECHA REALIZA SU  
LEVANTAMIENTO.MO: 1 INGENIERO ASISTENTE DE SEGURIDAD, 1 INGENIERO MECÁNICO, 1  
PREVENCIONISTA, 1 OFICIAL, 6 PEONES, 1 OPERADOR.

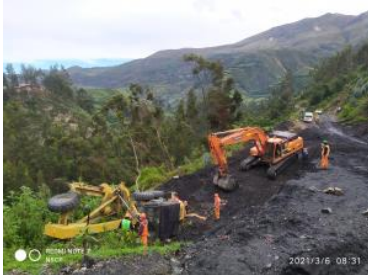
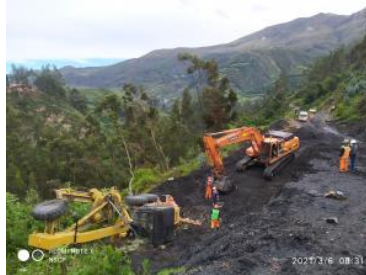
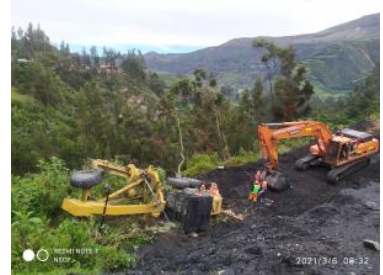
LEVANTAMIENTO DE MOTONIVELADORA VOLCADA EN TRAMO DE FALLA  
GEOLÓGICA KM 34+580 - KM34+610.

-EL 15.02.2021 SE VOLCÓ LA MOTONIVELADORA CUANDO REALIZABA  
ACTIVIDADES EN ESTE TRAMO INESTABLE, A LA FECHA REALIZA SU  
LEVANTAMIENTO.MO: 1 INGENIERO ASISTENTE DE SEGURIDAD, 1 INGENIERO MECÁNICO, 1  
PREVENCIONISTA, 1 OFICIAL, 6 PEONES, 1 OPERADOR.

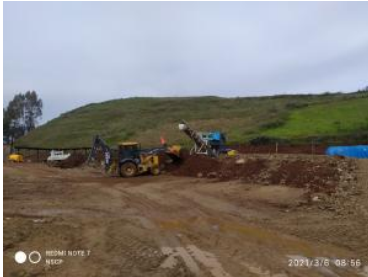
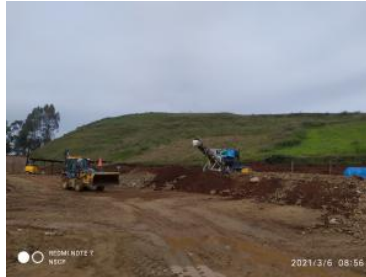
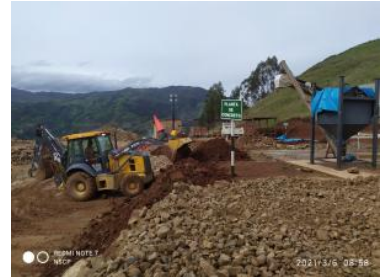
CONFORMACIÓN DE TERRENO EN PLANTA DE CONCRETO UBICADO EN EL EL  
ACOPIO DE MATERIALES KM 42+080

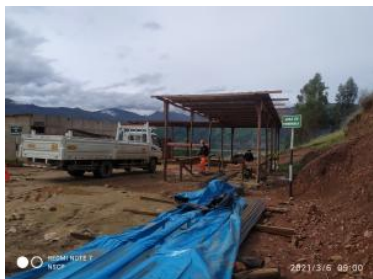
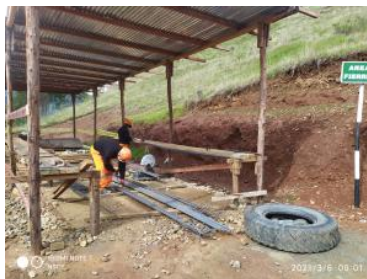
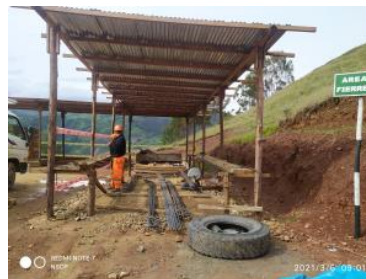
HABILITACIÓN DE ACERO PARA LA ZAPATA Y PANTALLA DEL MURO DE C°A°  
(ÁREA DE FIERRERIA KM42+080)

HABILITACIÓN DE ACERO PARA LA ZAPATA Y PANTALLA DEL MURO DE C°A°  
UBICADO EN EL KM37+269 - KM37+304.

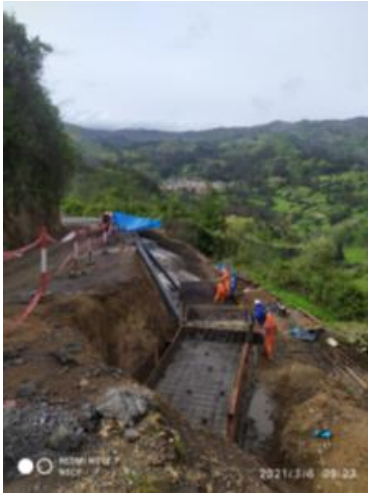
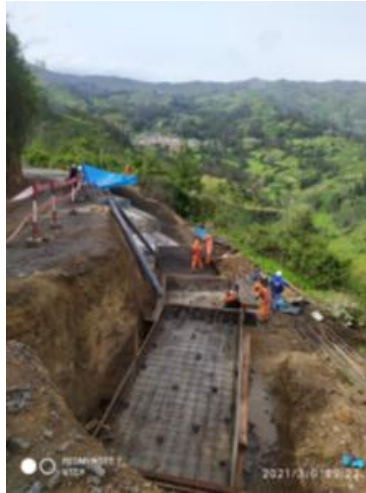
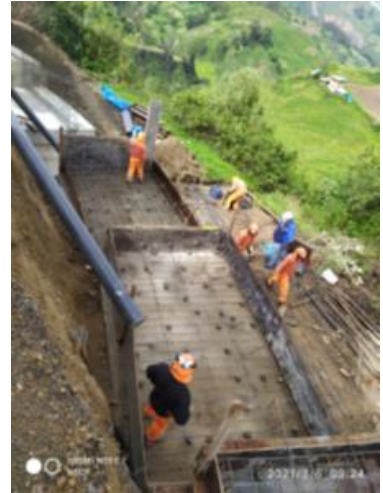
- Disposición de acero para zapata del paño 6 para el muro de C°A° ubicado en el km 37+269- km 37+ 304.

**Personal Encargado:****NATALY SUSI CABALLON  
PAUCAR****Nivel:****No Aplica****Fecha De Fotografia:****06-03-2021****Actividades:****DISPOSICIÓN DE ACERO PARA ZAPATA DEL PAÑO 6 PARA EL MURO DE C°A°  
UBICADO EN EL KM 37+269- KM 37+ 304.****CDescripcion\_\_\_\_\_:****MO: 2 CONTROLADORES DE OBRAS DE ARTE DE SUPERVISIÓN, 1 OFICIAL, 1  
OPERARIO, 3 PEONES, 2 VÍGIAS.  
HERRAMIENTAS MANUALES****Foto1:**

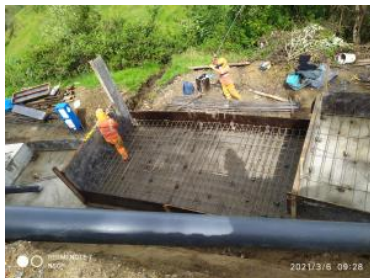
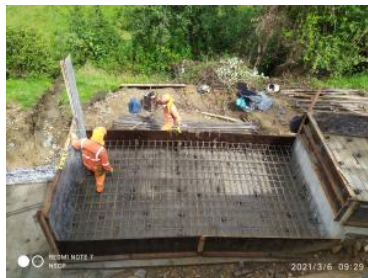
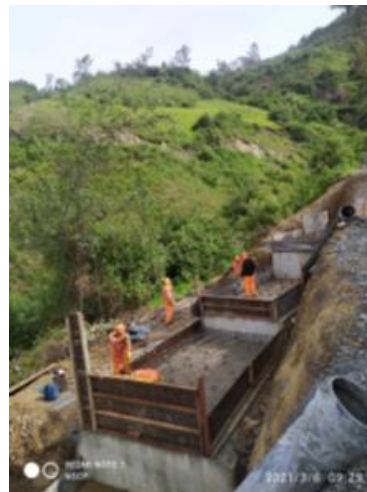
DISPOSICIÓN DE ACERO PARA ZAPATA DEL PAÑO 5 PARA EL MURO DE C°A°  
UBICADO EN EL KM 37+269- KM 37+ 304.

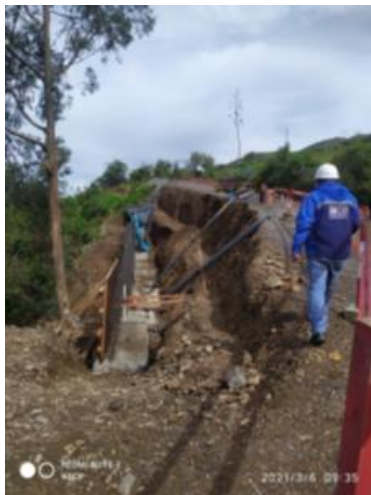
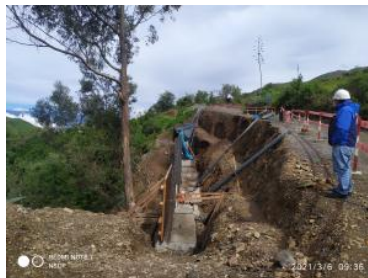
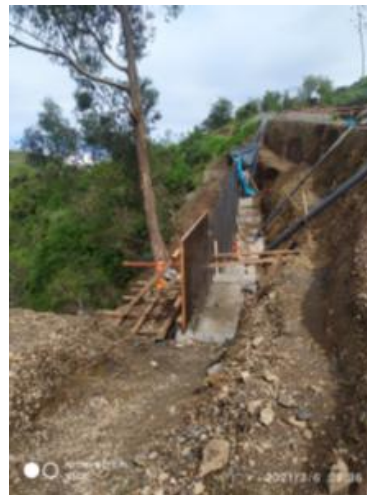
- Encofrado de la pantalla del paño 1,3 y 5 para el muro de C°A° ubicado en el km 36+265- km 36+315.

**Personal Encargado:****NATALY SUSI CABALLON  
PAUCAR****Nivel:****No Aplica****Fecha De Fotografia:****06-03-2021****Actividades:****ENCOFRADO DE LA PANTALLA DEL PAÑO 1,3 Y 5 PARA EL MURO DE C°A°  
UBICADO EN EL KM 36+265- KM 36+315****CDescripcion\_\_\_\_\_:****MO: 1 TOPÓGRAFO, 2 CONTROLADORES DE OBRAS DE ARTE, 1 OPERARIO, 4  
PEONES, 2 VÍGIAS  
HERRAMIENTAS MANUALES.****Foto1:**

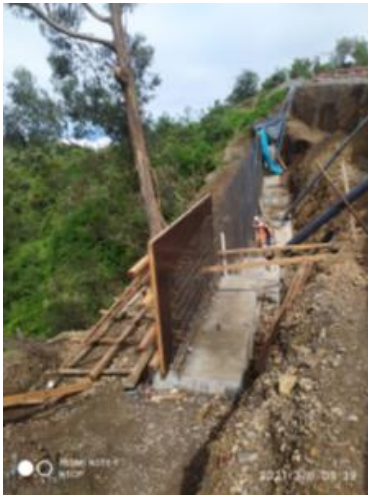
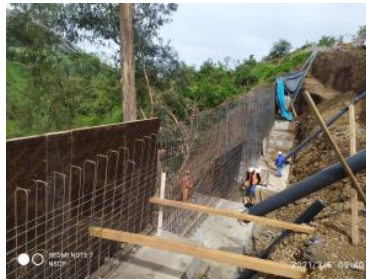
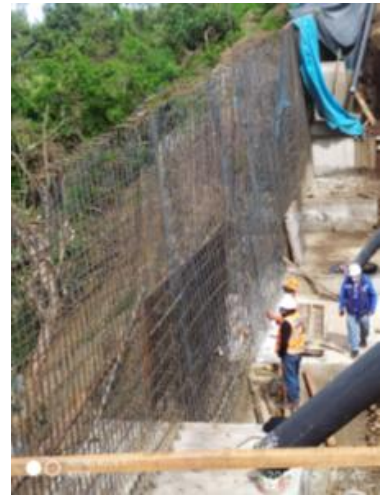
VERIFICACIÓN ENCOFRADO DE LA PANTALLA DEL PAÑO 1,3 Y 5 PARA EL MURO DE C°A° UBICADO EN EL KM 36+265- KM 36+315.

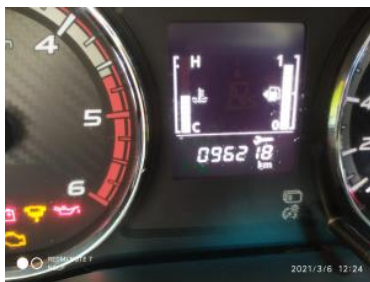
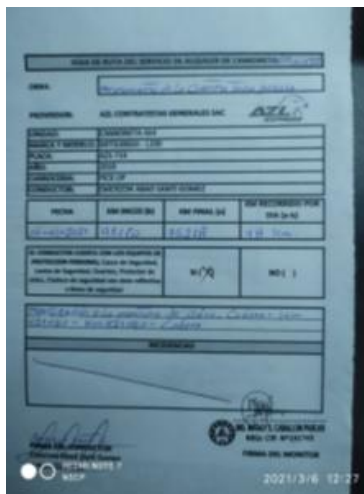
CONTROL DEL KILOMETRAJE DE LA CAMIONETA.

CONTROL DEL KILOMETRAJE DE LA CAMIONETA PARA LOS TRABAJOS DE MONITOREO.
