# BITACORA ELECTRÓNICA DE OBRA

<b>Confirma Bitacora:</b> Si	<b>Nro Informe:</b> 15 - 2021	<b>Fecha Informe:</b> 06-03-2021	<b>Nombre De La Obra:</b> CARRETERA CALEMAR - ABRA EL NARANJILLO	<b>Personal Encargado:</b> Sachun Quispe Jaime Emilio Napoleon
---------------------------------	----------------------------------	-------------------------------------	---	---

**Asunto:**  
**INFORME DIARIO(FRENTE CALEMAR)**  
**INFORME Nº 018-2021-JENSQ-MV**

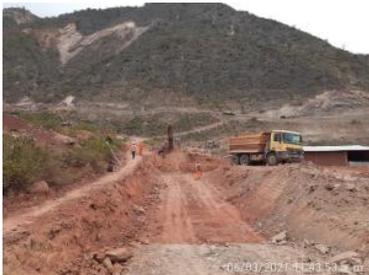
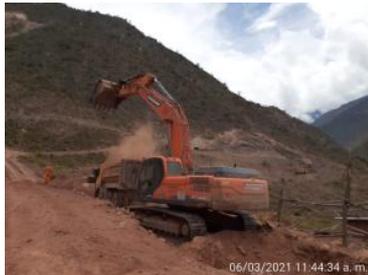
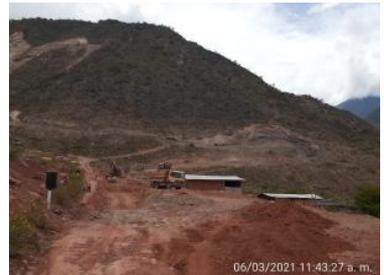
MOVIMIENTO DE TIERRA  
EXCAVACIÓN EN MATERIAL SUELTO  
PROGRESIVA 0+450

- 01 EXCAVADORA SOBRE ORUGAS
- 07 CAMIONES VOLQUETES
- 01 CAPATAZ
- 01 AYUDANTE
- 01 VIGIA

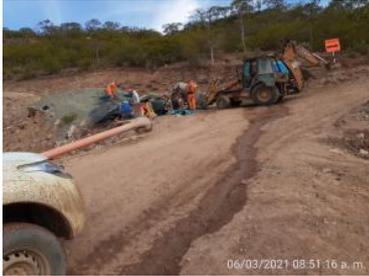
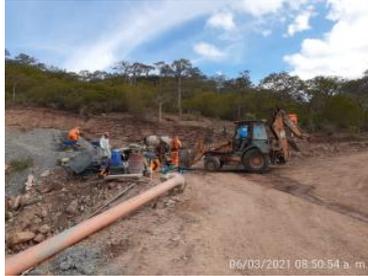
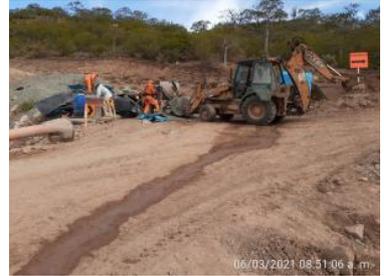
**Actividades:**  
OBRAS DE ARTE  
CONCRETO FC 175 PARA ESTRUCTURAS  
PROGRESIVA 9+970

**CDescripcion** \_\_\_\_\_:  
01 TROMPO MEZCLADOR  
32 BOLSAS DE CEMENTO  
AGREGADOS FINOS Y GRUESOS  
VIBRADOR DE CONCRETO  
01 CAPATAZ  
06 AYUDANTES  
01 OPERARIO

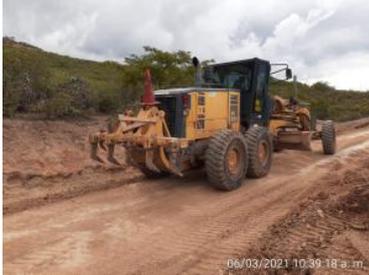
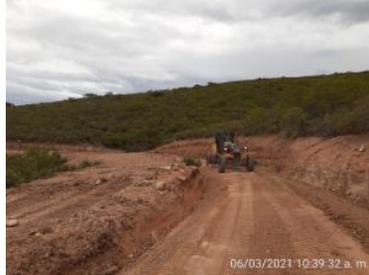
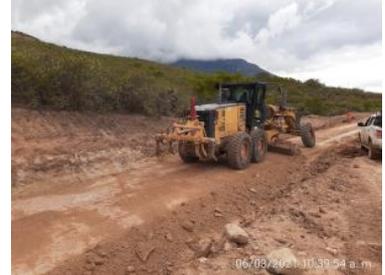
MOVIMIENTO DE TIERRA  
CONFORMACIÓN DE SUBRASANTE  
PROGRESIVA 16+600

01 MOTONIVELADORA  
01 CAPATAZ  
01 AYUDANTE
