## BITACORA ELECTRÓNICA DE OBRA

| <b>Confirma Bitacora:</b><br>Si | <b>Nro Informe:</b><br>49 | <b>Fecha Informe:</b><br>01-03-2021 | <b>Nombre De La Obra:</b><br>MEJORAMIENTO DE LA CARRETERA HUANUCO-CONOCOCHA, SECTOR: HUANUCO-LA UNION-HUALLANCA TRAMO KM. 52+920 (PUNTO UNION) AL KM.102+819 (TINGO CHICO) REGION HUANUCO | <b>Personal Encargado:</b><br>MANUEL GODOFREDO TREJO HUERTA |

## Panel Fotográfico de la Bitacora de Obras

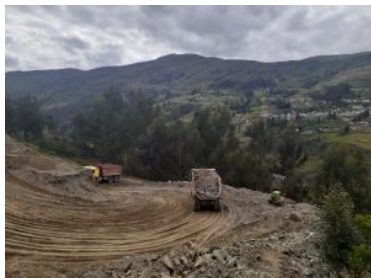
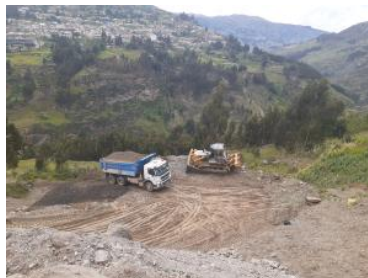
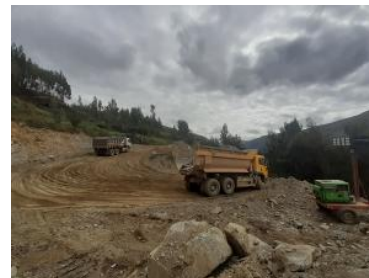
PROGRESIVA: DME KM 72+750

ACUMULACION Y EXPARCIMIENTO DE MATERIAL, PROVENIENTE DE  
DIFERENTES FRENTEROS DE CORTE DE TALUD**CDescripcion\_\_\_\_\_:**

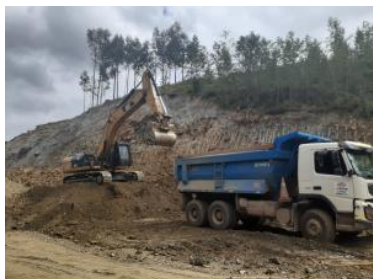
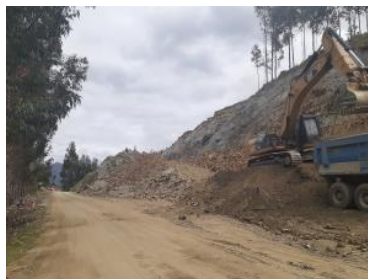
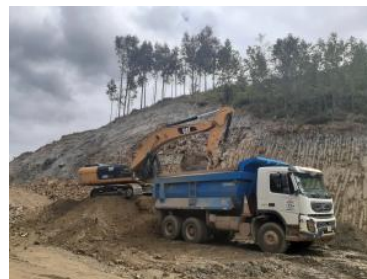
PROGRESIVA: KM 76+250

CORTE DE TALUD Y ELIMINACION DE MATERIAL SUELTO PROVENIENTE DE  
CORTE, TRASLADO A DME KM 72+750**CDescripcion\_\_\_\_\_:**PERSONAL: 01 CAPATAZ, 01 CONTROLADORA, 01 PEON, 02 VIGIAS, 06  
OPERADORES

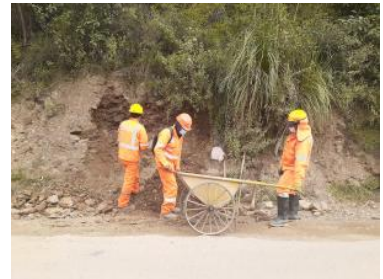
PROGRESIVA: KM 77+400  
BACHEO DE VIA EXISTENTE, LIMPIEZA DE CUNETAS Y ALCANTARILLAS.

EL CONTRATISTA DEBE REALIZAR LA LIMPIEZA DE LAS CUNETAS PARA EVITAR COLMATACION DE MATERIAL TIERRA EN LAS ALCANTARILLAS.

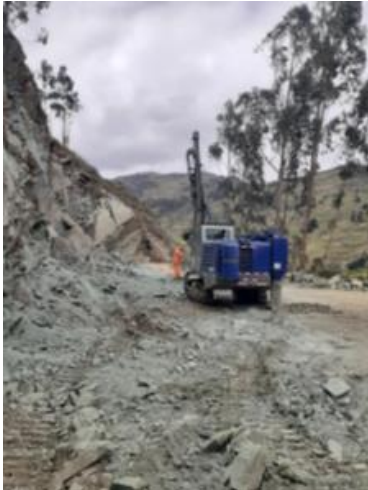
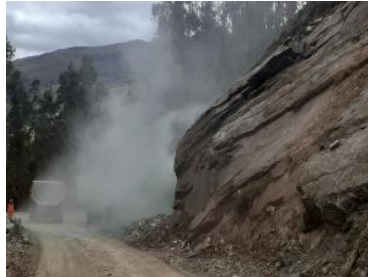
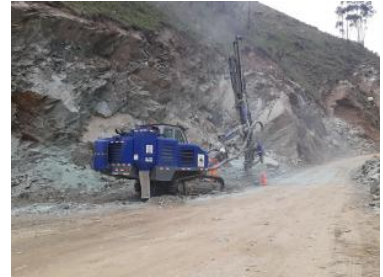
PROGRESIVA: KM 80+320

PERFORACION DE ROCA FIJA, PARTE DE PLATAFORMA DE CARRETERA

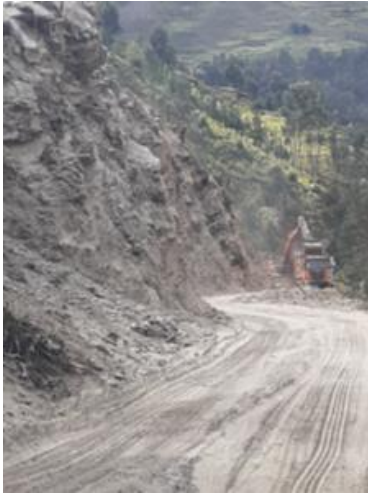
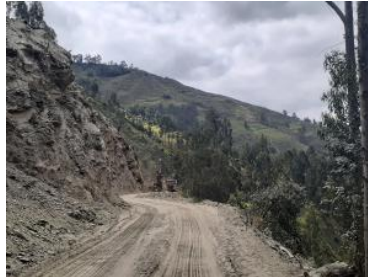
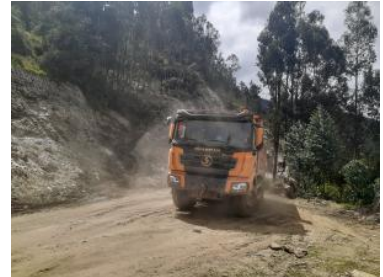
PROGRESIVA: KM 82+400

CORTE DE TALUD Y ELIMINACION DE MATERIAL SUELTO, TRASLADO DE  
MATERIAL A DME 74+770

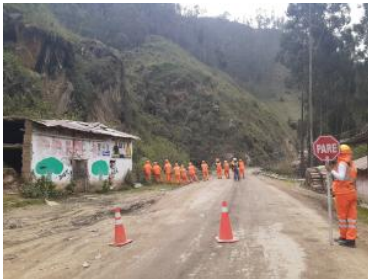
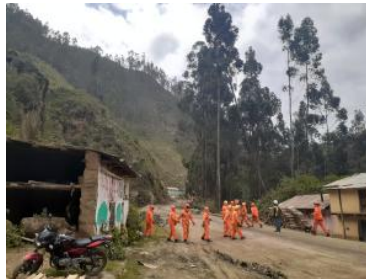
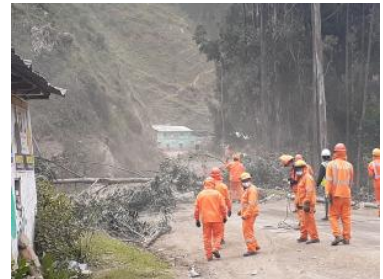
PROGRESIVA: KM 84+460  
DESBROCE DE ARBOLES DE EUCALIPTO, LADO IZQUIERDO  
TALADO EN TRONCOS DE 50 cm. DE LONGITUD,

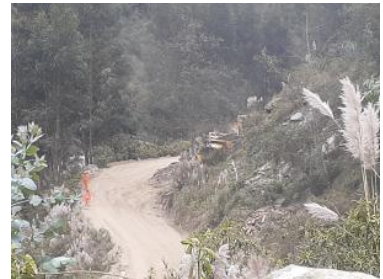
PROGRESIVA: KM 86+940  
CORTE DE TALUD, MATERIAL SUELTO  
ELIMINACION DE MATERIAL DE CORTE, TRASLADO A DME 74+770

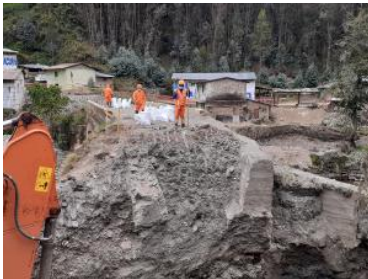
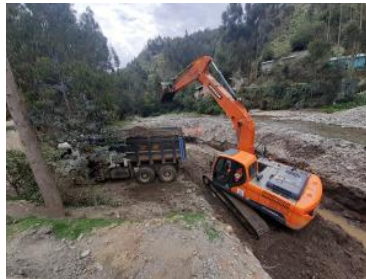
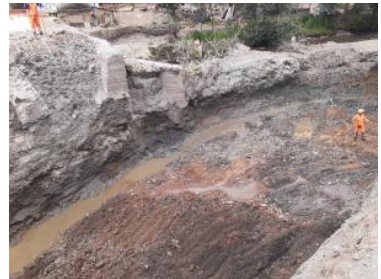
PROGRESIVA: KM 70+143.45

PUENTE SAN JUAN: EXCAVACION DE ZAPATAS EN MATERIAL COMUN LADO  
IZQUIERDO. ELIMINACION DE MATERIAL DE CORTE.

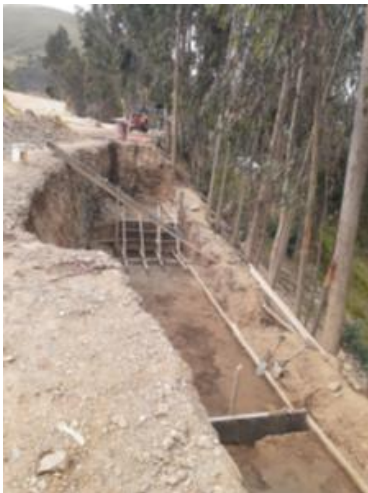
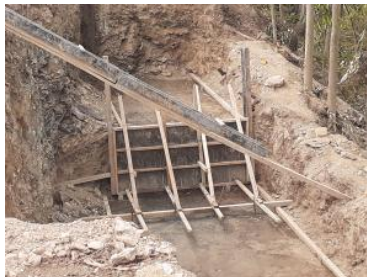
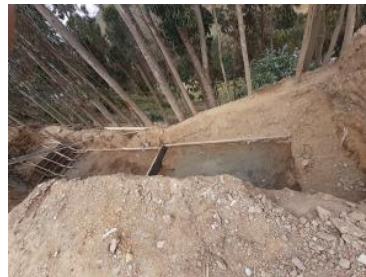
PROGRESIVA: KM 60+054.90 A KM 60+075.40

\* SE REALIZÓ EL CONTROL DE SLUMP (MTC E 705) Y TOMA DE MUESTRAS DE CONCRETO FRESCO F'C 100 KG/CM<sup>2</sup>, UTILIZADO EN (SOLADO) DE MURO DE CONCRETO ARMADO, KM 60+054.90 - 60+075.40 L/I. PAÑO N° 01, 02, 03 Y 04.

\* SE REALIZÓ LOS CONTROLES DE ELABORACIÓN DE MEZCLA DE CONCRETO Y COLOCACIÓN DE CONCRETO F'C 100 KG/CM<sup>2</sup>, PARA (SOLADO) DE MURO DE CONCRETO ARMADO, KM 60+054.90- 60+075.40 L/I. PAÑO N° 01, 02, 03 Y 04.

MURO DE CONCRETO ARMADO: SE REALIZO EL ENCOFRADO PARA VACEADO DE SOLADO DE CONCRETO DE ZAPATA, 7 m<sup>3</sup> APROXIMADAMENTE. ASI COMO COMPACTACION DE BASE DE ZAPATA

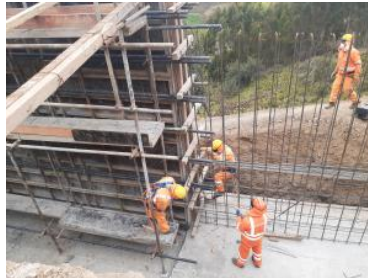
PROGRESIVA: KM 58+205.10 A KM 58+257.19

\* SE REALIZÓ LOS CONTROLES DE ELABORACIÓN DE MEZCLA DE CONCRETO Y COLOCACIÓN DE CONCRETO F'C 210 KG/CM<sup>2</sup>, PARA (PANTALLA Y CORONA) DE MURO DE CONCRETO ARMADO, KM 58+205.01 - 58+257.19 L/I. PAÑO N° 02 Y 04.

\* SE REALIZÓ EL CONTROL DE SLUMP (MTC E 705) Y TOMA DE MUESTRAS DE CONCRETO FRESCO F'C 210 KG/CM<sup>2</sup>, UTILIZADO EN (PANTALLA Y CORONA) DE MURO DE CONCRETO ARMADO, KM 58+205.01 - 58+257.19 L/I. PAÑO N° 02 Y 04.

MURO DE CONCRETO ARMADO: SE REALIZO EL ENCOFRADO Y VACEADO DE CONCRETO DE LA PANTALLA DE MURO PAÑO 04 (12.6 m3 APROX. DE CONCRETO)
