## BITACORA ELECTRÓNICA DE OBRA

| <b>Confirma Bitacora:</b><br>Si | <b>Nro Informe:</b><br>49 | <b>Fecha Informe:</b><br>01-03-2021 | <b>Nombre De La Obra:</b><br>MEJORAMIENTO DE LA CARRETERA HUANUCO-CONOCOCHA, SECTOR: HUANUCO-LA UNION-HUALLANCA TRAMO KM. 52+920 (PUNTO UNION) AL KM.102+819 (TINGO CHICO) REGION HUANUCO | <b>Personal Encargado:</b><br>MANUEL GODOFREDO TREJO HUERTA |

## Panel Fotográfico de la Bitacora de Obras

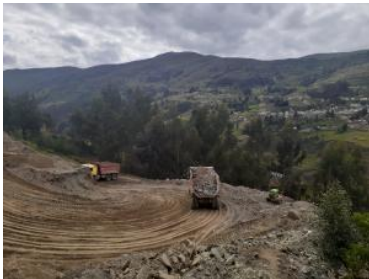
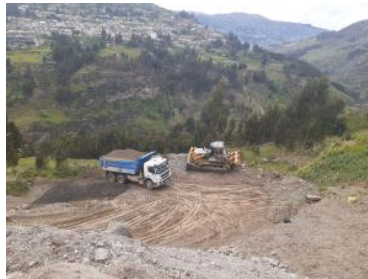
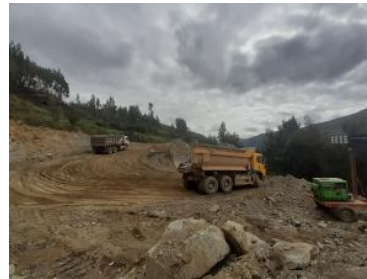
PROGRESIVA: DME KM 72+750

ACUMULACION Y EXPARCIMIENTO DE MATERIAL, PROVENIENTE DE  
DIFERENTES FRENTEROS DE CORTE DE TALUD**CDescripcion\_\_\_\_\_:**

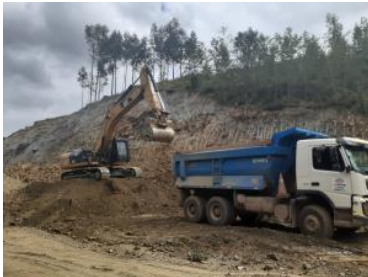
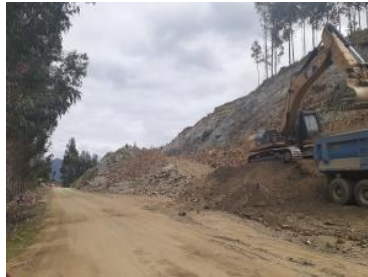
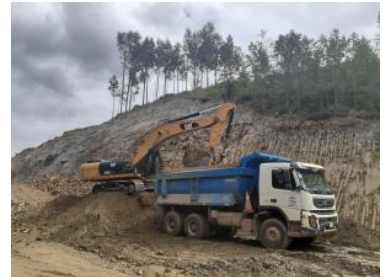
PROGRESIVA: KM 76+250

CORTE DE TALUD Y ELIMINACION DE MATERIAL SUELTO PROVENIENTE DE  
CORTE, TRASLADO A DME KM 72+750

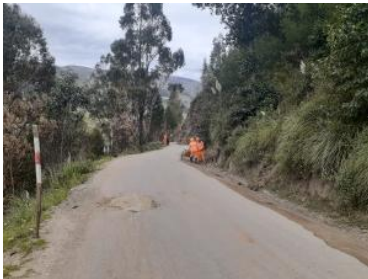
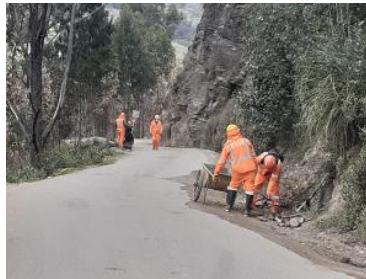
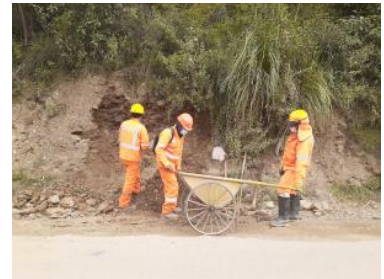
PROGRESIVA: KM 77+400  
BACHEO DE VIA EXISTENTE, LIMPIEZA DE CUNETAS Y ALCANTARILLAS.

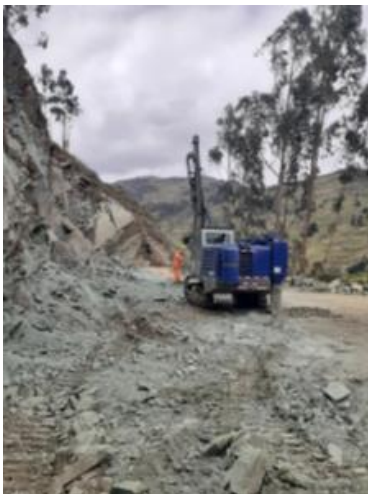
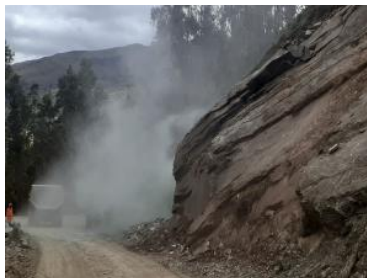
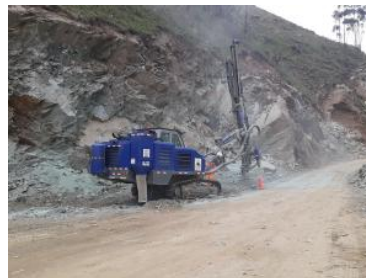
PROGRESIVA: KM 80+320

PERFORACION DE ROCA FIJA, PARTE DE PLATAFORMA DE CARRETERA

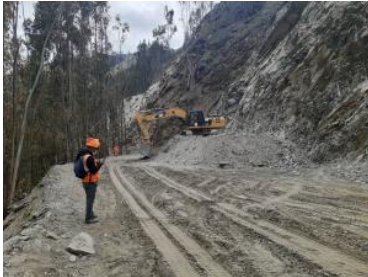
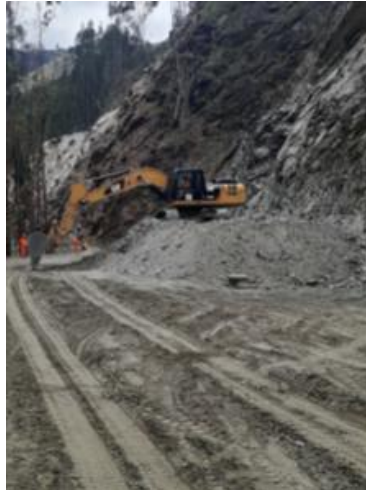
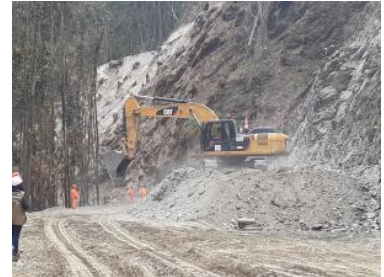
**Personal Encargado:****MANUEL GODOFREDO  
TREJO HUERTA****Nivel:****No Aplica****Fecha De Fotografia:****01-03-2021****Actividades:****PROGRESIVA: KM 80+420****ELIMINACION DE MATERIAL DE CORTE, TRASLADO AL DME KM 72+750****CDescripcion\_\_\_\_\_:****PERSONAL: 01 CAPATAZ, 01 PEON, 02 VIGIAS, 10 OPERADORES****MAQUINARIAS Y EQUIPOS: 01 EXCAVADORA, 09 VOLQUETES****Foto1:**

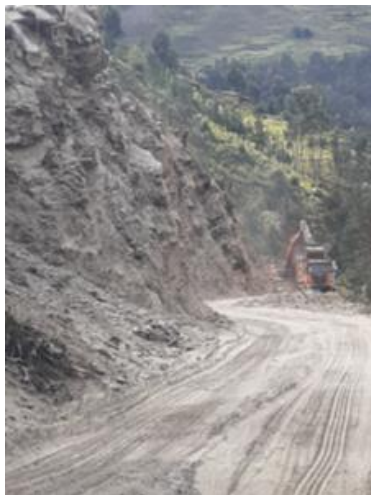
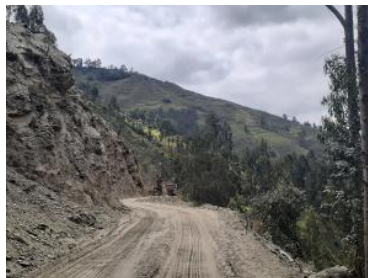
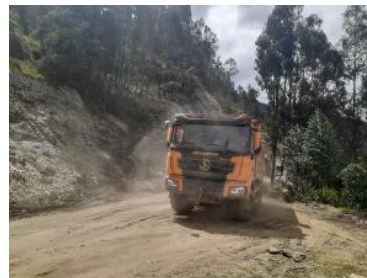
PROGRESIVA: KM 82+400

CORTE DE TALUD Y ELIMINACION DE MATERIAL SUELTO, TRASLADO DE  
MATERIAL A DME 74+770

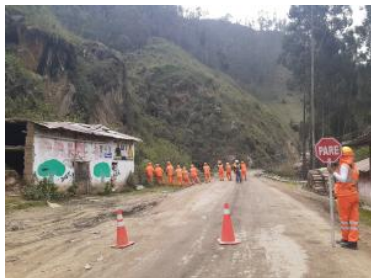
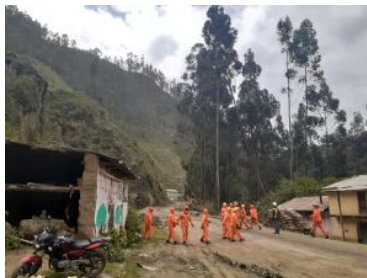
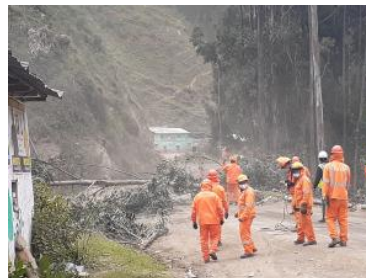
**PERÚ****Ministerio  
de Transportes  
y Comunicaciones****MINISTERIO DE TRANSPORTES Y COMUNICACIONES****Panel Fotográfico de la Bitacora de Obras****Personal Encargado:****MANUEL GODOFREDO  
TREJO HUERTA****Nivel:****No Aplica****Fecha De Fotografia:****01-03-2021****Actividades:****PROGRESIVA: KM 84+460  
DESBROCE DE ARBOLES DE EUCALIPTO, LADO IZQUIERDO  
TALADO EN TRONCOS DE 50 cm. DE LONGITUD,****CDescripcion\_\_\_\_\_:****PERSONAL: 01 CAPATAZ, 02 VIGIAS, 16 PEONES  
MAQUINARIAS Y EQUIPOS: 02 MOTOSIERRAS, SOGAS****Foto1:**

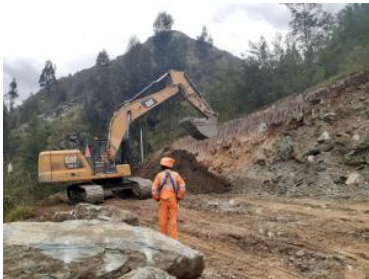
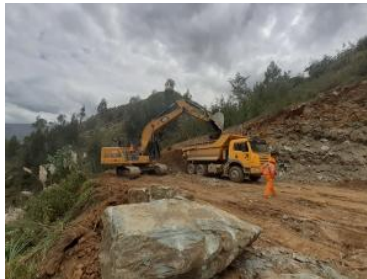
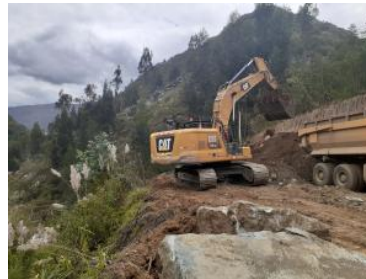
**PERÚ****Ministerio  
de Transportes  
y Comunicaciones****MINISTERIO DE TRANSPORTES Y COMUNICACIONES****Panel Fotográfico de la Bitacora de Obras****Personal Encargado:****MANUEL GODOFREDO  
TREJO HUERTA****Nivel:****No Aplica****Fecha De Fotografia:****01-03-2021****Actividades:****PROGRESIVA: KM 86+830  
CORTE DE TALUD MATERIAL SUELTO  
ELIMINACION DE MATERIAL, TRASLADO A DME KM 74+770****CDescripcion\_\_\_\_\_:****PERSONAL: 01 PEON, 06 OPERADORES  
MAQUINARIAS Y EQUIPOS: 01 EXCAVADORA, 05 VOLQUETES****Foto1:**

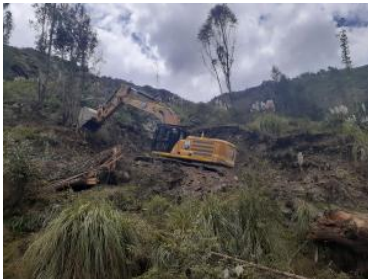
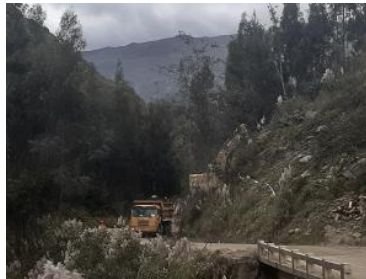
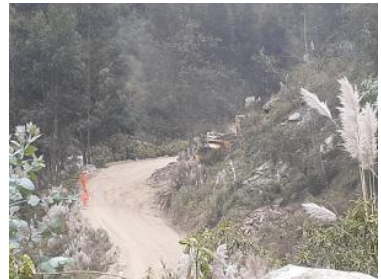
PROGRESIVA: KM 86+940  
CORTE DE TALUD, MATERIAL SUELTO  
ELIMINACION DE MATERIAL DE CORTE, TRASLADO A DME 74+770

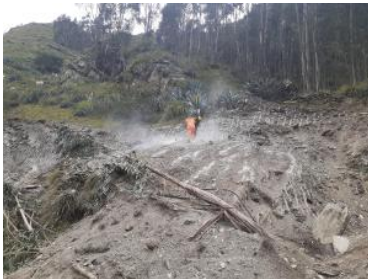
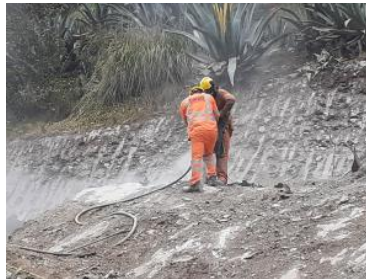
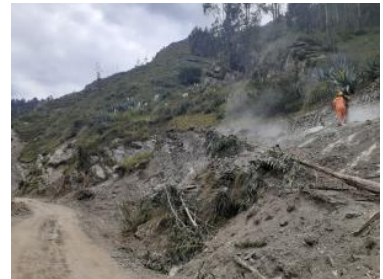
**Personal Encargado:****MANUEL GODOFREDO  
TREJO HUERTA****Nivel:****No Aplica****Fecha De Fotografia:****01-03-2021****Actividades:****PROGRESIVA: KM 87+020****PERFORACION DE TALUD ROCA FIJA, LADO DERECHO, ALTURA 3 m****CDescripcion\_\_\_\_\_:****PERSONAL: 01 PERFORISTA, 01 PEON****MAQUINARIAS Y EQUIPOS: 01 COMPRESORA, 01 MARTILLO NEUMATICO****Foto1:**

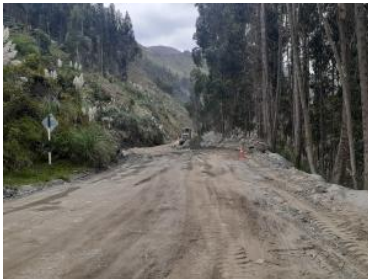
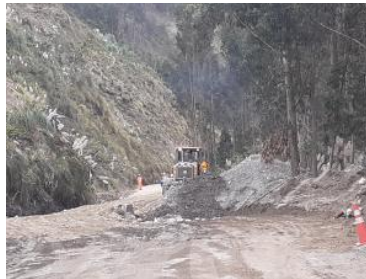
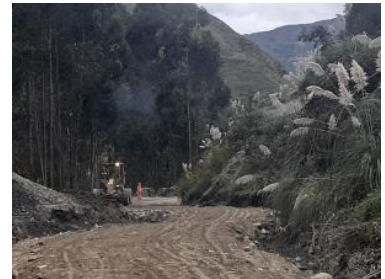
PROGRESIVA: KM 88+640

MANTENIMIENTO DE VIA: PERFILADO DE PLATAFORMA DE CARRETERA  
EXISTENTE, LIMPIEZA Y ACONDICIONAMIENTO DE CUNETAS

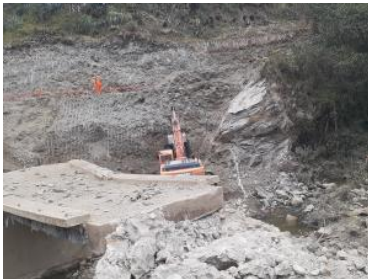
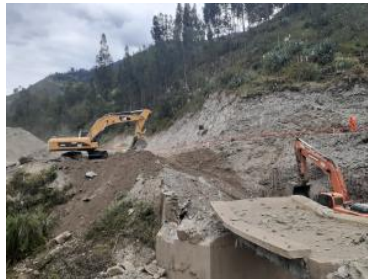
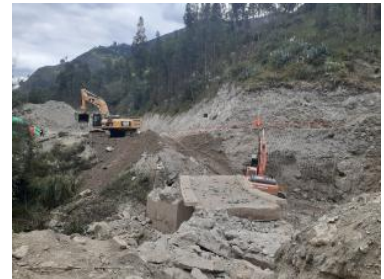
PROGRESIVA: KM 92+156

PUENTE ANGUYACU: EXCAVACION DE ZAPATAS EN MATERIAL COMUN, LADO  
DERECHO E IZQUIERDO. ELIMINACION DE MATERIAL DE CORTE

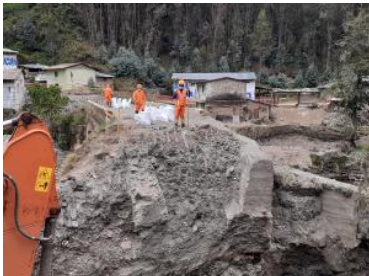
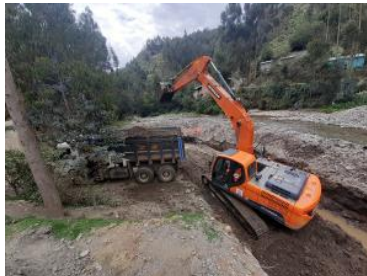
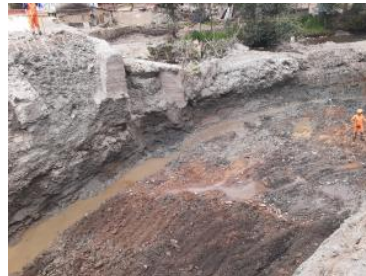
**PERÚ****Ministerio  
de Transportes  
y Comunicaciones****MINISTERIO DE TRANSPORTES Y COMUNICACIONES****Panel Fotográfico de la Bitacora de Obras****Personal Encargado:****MANUEL GODOFREDO  
TREJO HUERTA****Nivel:****No Aplica****Fecha De Fotografia:****01-03-2021****Actividades:****PROGRESIVA: KM 70+143.45****PUENTE SAN JUAN: EXCAVACION DE ZAPATAS EN MATERIAL COMUN LADO  
IZQUIERDO. ELIMINACION DE MATERIAL DE CORTE.****CDescripcion\_\_\_\_\_:****PERSONAL: 01 CAPATAZ, 10 PEONES, 03 OPERADORES, 02 VIGIAS****MAQUINARIAS Y EQUIPOS: 01 EXCAVADORA, 02 VOLQUETES****Foto1:**

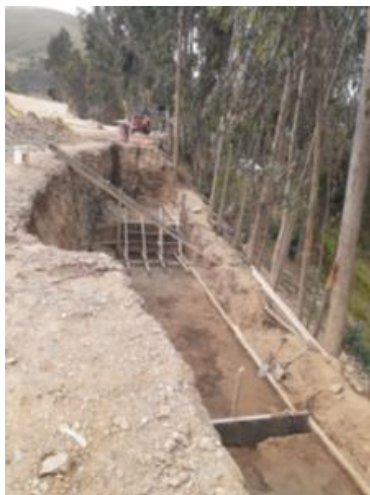
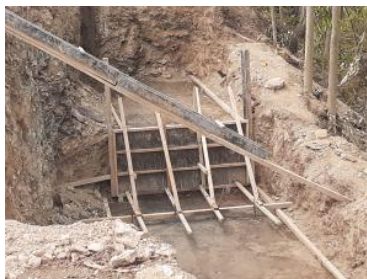
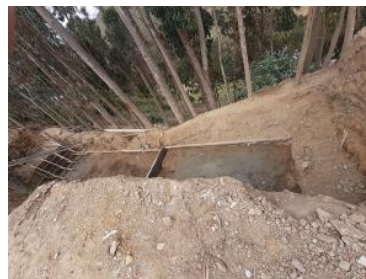
PROGRESIVA: KM 60+054.90 A KM 60+075.40

\* SE REALIZÓ EL CONTROL DE SLUMP (MTC E 705) Y TOMA DE MUESTRAS DE CONCRETO FRESCO F'C 100 KG/CM<sup>2</sup>, UTILIZADO EN (SOLADO) DE MURO DE CONCRETO ARMADO, KM 60+054.90 - 60+075.40 L/I. PAÑO N° 01, 02, 03 Y 04.

\* SE REALIZÓ LOS CONTROLES DE ELABORACIÓN DE MEZCLA DE CONCRETO Y COLOCACIÓN DE CONCRETO F'C 100 KG/CM<sup>2</sup>, PARA (SOLADO) DE MURO DE CONCRETO ARMADO, KM 60+054.90- 60+075.40 L/I. PAÑO N° 01, 02, 03 Y 04.

MURO DE CONCRETO ARMADO: SE REALIZO EL ENCOFRADO PARA VACEADO DE SOLADO DE CONCRETO DE ZAPATA, 7 m<sup>3</sup> APROXIMADAMENTE. ASI COMO COMPACTACION DE BASE DE ZAPATA

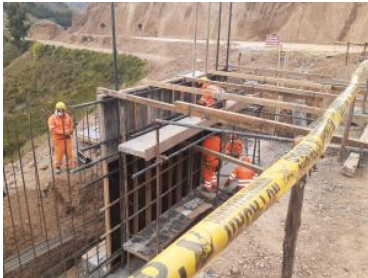
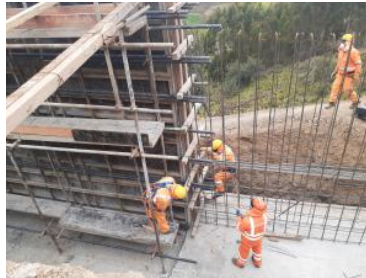
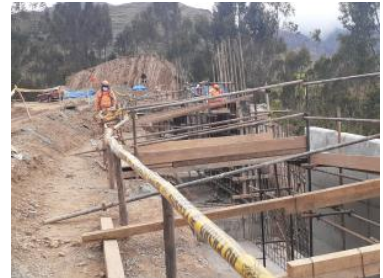
PROGRESIVA: KM 58+205.10 A KM 58+257.19

\* SE REALIZÓ LOS CONTROLES DE ELABORACIÓN DE MEZCLA DE CONCRETO Y COLOCACIÓN DE CONCRETO F'C 210 KG/CM<sup>2</sup>, PARA (PANTALLA Y CORONA) DE MURO DE CONCRETO ARMADO, KM 58+205.01 - 58+257.19 L/I. PAÑO N° 02 Y 04.

\* SE REALIZÓ EL CONTROL DE SLUMP (MTC E 705) Y TOMA DE MUESTRAS DE CONCRETO FRESCO F'C 210 KG/CM<sup>2</sup>, UTILIZADO EN (PANTALLA Y CORONA) DE MURO DE CONCRETO ARMADO, KM 58+205.01 - 58+257.19 L/I. PAÑO N° 02 Y 04.

MURO DE CONCRETO ARMADO: SE REALIZO EL ENCOFRADO Y VACEADO DE CONCRETO DE LA PANTALLA DE MURO PAÑO 04 (12.6 m3 APROX. DE CONCRETO)

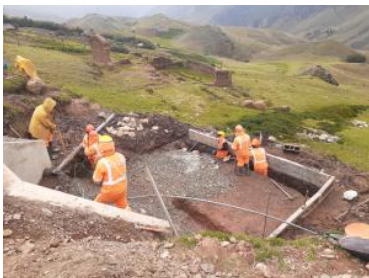
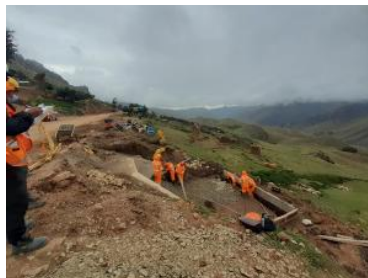
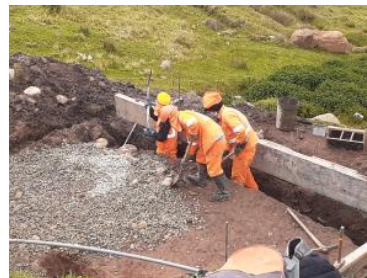
**PERÚ****Ministerio  
de Transportes  
y Comunicaciones****MINISTERIO DE TRANSPORTES Y COMUNICACIONES****Panel Fotográfico de la Bitacora de Obras****Personal Encargado:****MANUEL GODOFREDO  
TREJO HUERTA****Nivel:****No Aplica****Fecha De Fotografia:****01-03-2021****Actividades:****PROGRESIVA: KM 53+834.23****ALCANTARILLA TMC D=48": SE REALIZO EXCAVACION, PERFILADO E INICIO DE ENCOFRADO PARA MAMPOSTERIA DE SALIDA DE ALCANTARILLA****CDescripcion\_\_\_\_\_:****PERSONAL: 01 CAPATAZ, 06 PEONES****HERRAMIENTAS Y EQUIPOS: 01 CARRETILLA, LAMPAS Y PICOS****Foto1:**
