## BITACORA ELECTRÓNICA DE OBRA

| Si | N °<br>071-<br>PVN<br>-<br>MJQ<br>Y -<br>2021 | 06-03-2021 | HUANUCO - HUALLANCA<br>(T1) | MICHAEL JESUS QUISPE<br>YAURI. |

OBRA N° 127-2018-MTC/20.2 CON LA EMPRESA CONTRATISTA CR20-(CHINA RAILWAY 20 BUREAU GROUP CORPORACIÓN) PARA LA EJECUCIÓN DE LA OBRA "MEJORAMIENTO, CONSERVACIÓN POR NIVELES DE SERVICIO Y OPERACIÓN DE CORREDOR VIAL HUÁNUCO-LA UNIÓN-HUALLANCA-DV. ANTAMINA/EMP. PE-3N (TINGO CHICO)-NUEVAS FLORES-LLATA-ANTAMINA", TRAMO I: INICIA (HUÁNUCO) KM 00+000 Y CULMINA (PUNTO UNIÓN) KM 52+920.

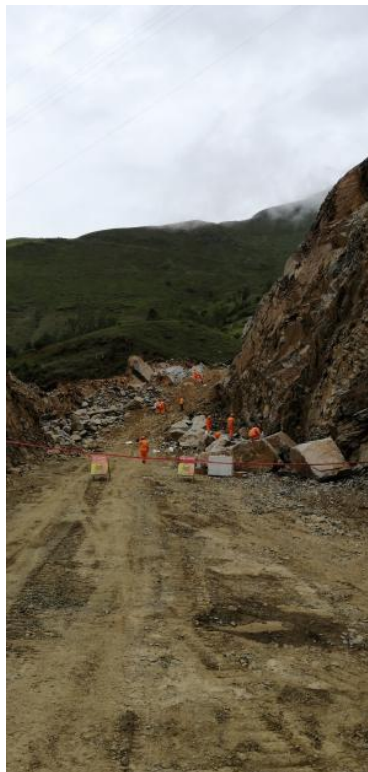
Foto2:

PROGRESIVA: KM 15+250

PROTOCOLO PARA VOLADURA DE ROCAS

TIPO DE TRABAJO VOLADURA CONTROLADA

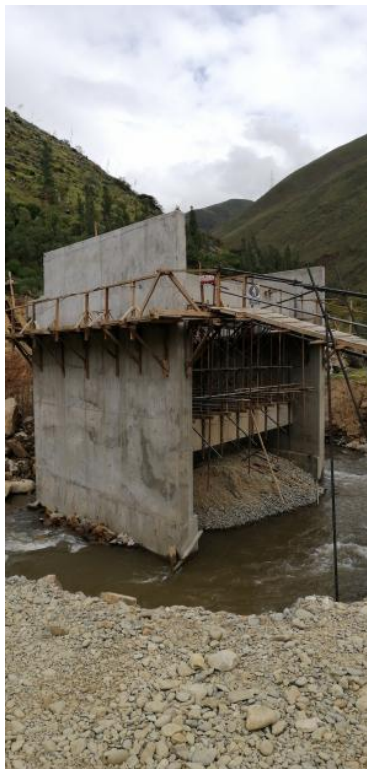
Foto2:

PROGRESIVA: KM. 13+987.11 AL KM. 14+005.11

1000.C PUENTE HIGUERAS

CONSTRUCCIÓN DEL ESTRIBO LADO IZQUIERDO

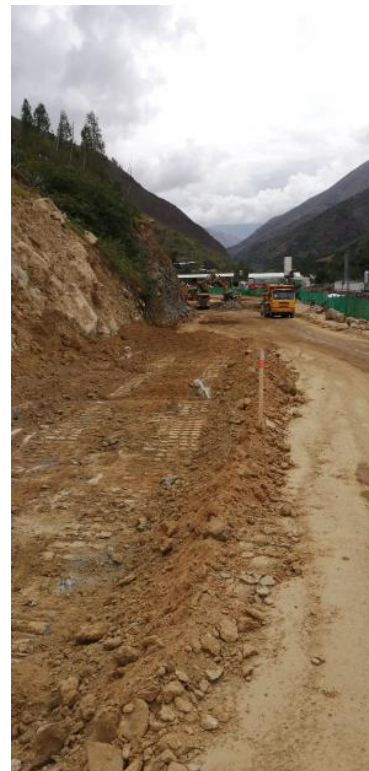
Foto3:

PROGRESIVA: KM 13+180 - KM 13+420

SE VERIFICA LOS TRABAJOS DE CONFORMACIÓN Y COMPACTADO DEL  
MEJORAMIENTO KM 13+180 - KM 13+420 PLATAFORMA COMPLETASE VERIFICÓ LOS TRABAJOS DE LIMPIEZA Y PERFILADO DEL TERRENO DE  
FUNDACIÓN L.I.

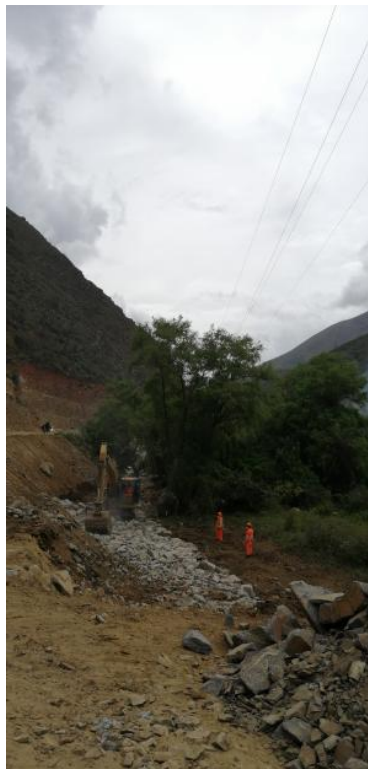
Foto2:

PROGRESIVA: KM 11+850 - KM 11+925

SE VERIFICAN LOS TRABAJOS DE EXCAVACIÓN, DESBROCE Y PERFILADO A NIVEL DEL TERRENO DE FUNDACIÓN DE LA BANQUETA

SE VERIFICA LOS TRABAJOS DE ENROCADO EN LA BANQUETA KM 11+850 - KM 11+925 L.I CAPA N° 1

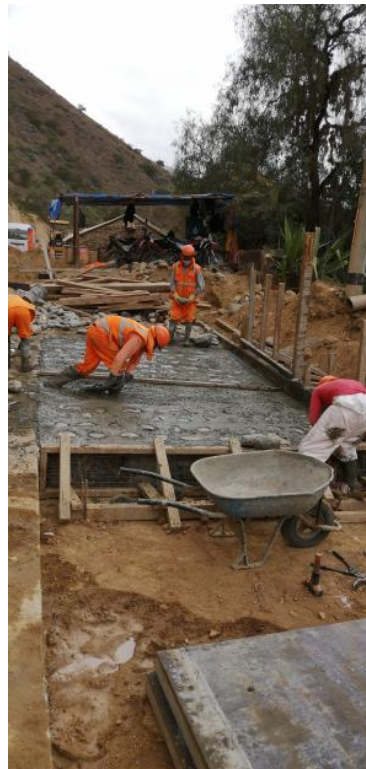
Foto3:

PROGRESIVA: KM 08+580 AL KM 08+620

SE VERIFICA EL COLOCADO DE CONCRETO DE F'C=210 KG/CM2 PARA LA  
CONSTRUCCIÓN DEL DABEN

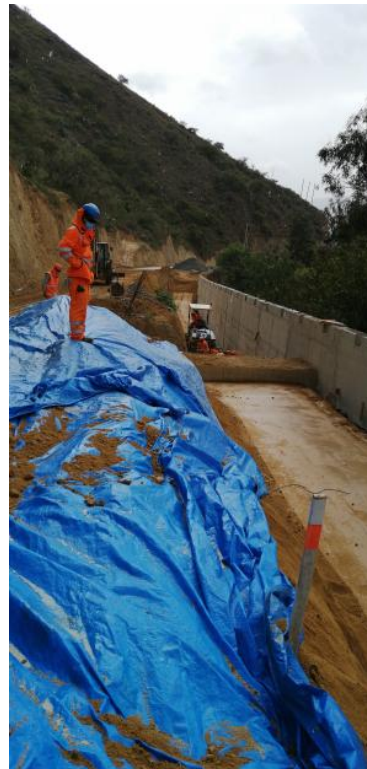
Foto3:

PROGRESIVA: KM 08+453 AL KM 08+502

SE REALIZA EL ENSAYO DE DENSIDAD DE CAMPO (DENSÍMETRO NUCLEAR) EN  
EL RELLENO ESTRUCTURAL DEL MURO KM 08+453 - KM 08+502 L.I. CAPA N° 2

RELLENO Y COMPACTADO POR CAPAS DE 30 CM CON RODILLO BERMERO

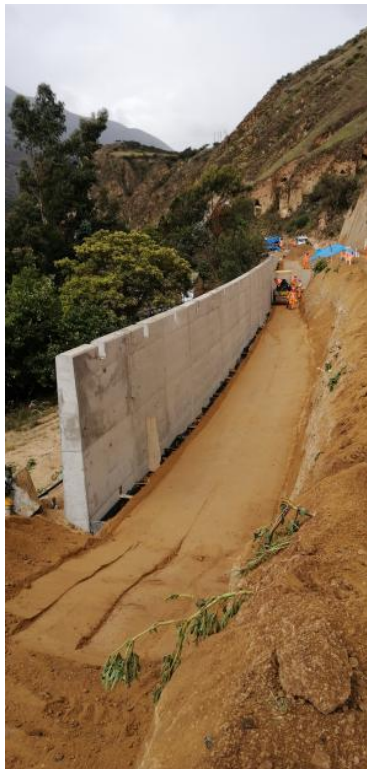
Foto2:

PROGRESIVA: M 08+453 - KM 08+502

SE REALIZA EL ENSAYO DE DENSIDAD DE CAMPO (DENSÍMETRO NUCLEAR) EN  
EL RELLENO ESTRUCTURAL DEL MURO KM 08+453 - KM 08+502 L.I. CAPA N° 2

RELLENO Y COMPACTADO POR CAPAS DE 30 CM CON RODILLO BERMERO
