BITACORA ELECTRÓNICA DE OBRA

Confirma Bitacora: Si	Nro Informe: 16 - 2029	Fecha Informe: 08-03-2021	Nombre De La Obra: CARRETERA CALEMAR - ABRA EL NARANJILLO	Personal Encargado: Sachun Quispe Jaime Emilio Napoleon
---------------------------------	----------------------------------	-------------------------------------	---	---

INFORME DIARIO (FRENTE CALEMAR)

INFORME N° 019-2021-JENSQ-MV

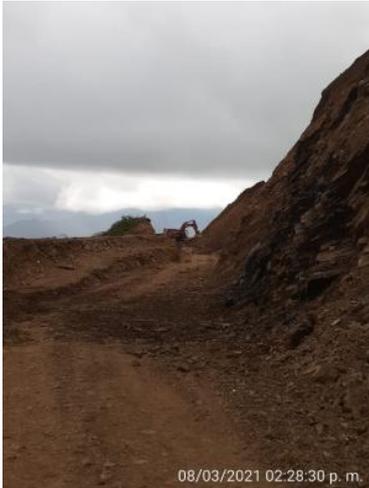
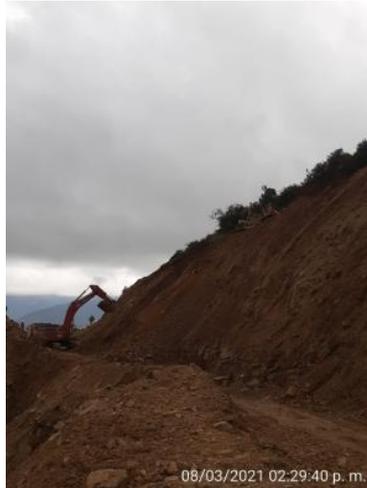
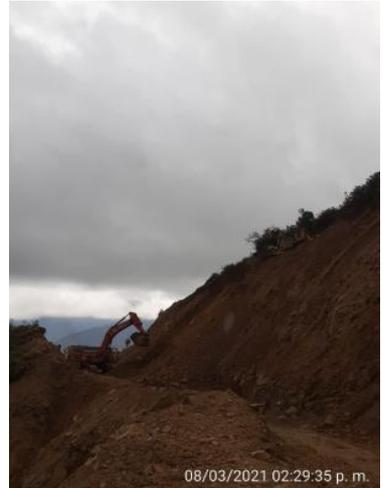
1

200. MOVIMIENTO DE TIERRA;
205B.C EXCAVACIÓN EN MATERIAL SUELTO;
PROGRESIVA 44+670.

01 EXCAVADORA SOBRE ORUGAS;
08 CAMIONES VOLQUETES;
01 CAPATAZ;
01 VIGIA;
01 AYUDANTE.

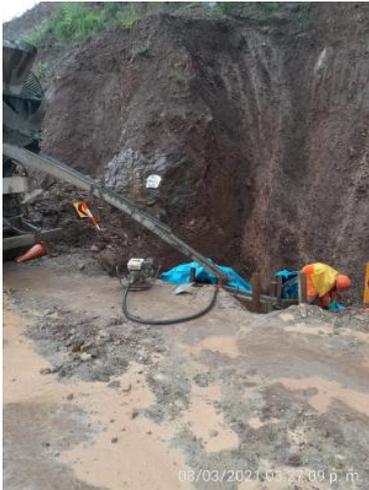
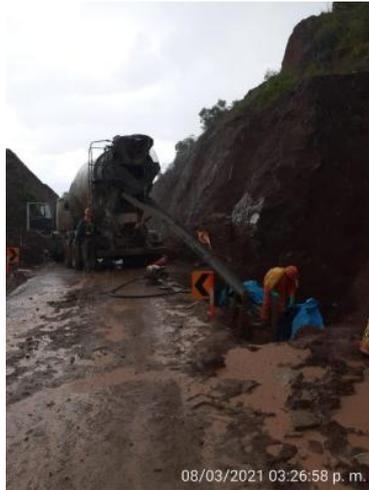
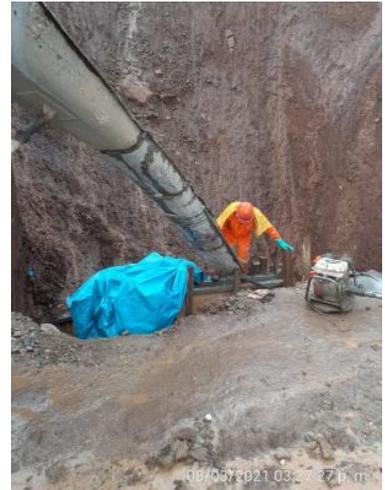
2

600. OBRAS DE ARTE;
610B.E CONCRETO CLASE E (F'C=175 KG/CM2);
PROGRESIVA 28+475.

01 CAMIÓN MIXER;
01 CAPATAZ;
04 AYUDANTES;
01 VIGIA;
AGREGADOS FINOS Y GRUESO;
CEMENTO PORTLAND TIPO 1.

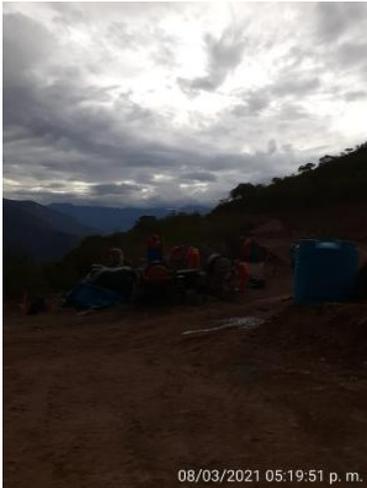
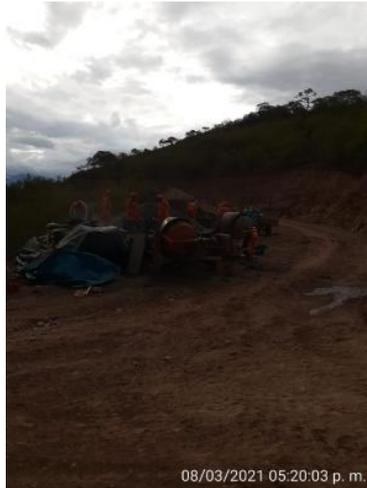
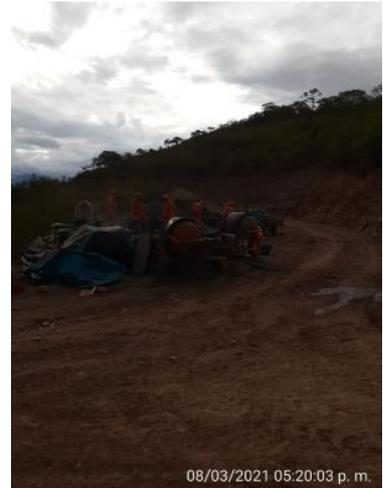
3

600. OBRAS DE ARTE;
610B.E CONCRETO CLASE E (F'C=175 KG/CM2);
PROGRESIVA 19+980.

01 TROMPO MEZCLADOR;
01 VIBRADOR DE CONCRETO;
01 CAPATAZ;
01 OPERARIO;
06 AYUDANTES;
01 VIGIA.
