MINISTERIO DE TRANSPORTES Y COMUNICACIONES

BITACORA ELECTRÓNICA DE OBRA

Confirma Bitacora: Si	Nro Informe: 33	Fecha Informe: 08-03-2021	Nombre De La Obra: Carretera Chuquicara-Puente Quiroz – Tauca-Cabana-Huandoval-Pallasca, Tramo: Tauca- Pallasca	Personal Encargado: NATALY SUSI CABALLON PAUCAR
---------------------------------	---------------------------	-------------------------------------	---	---

INFORME DIARIO N°33-2021-MNT. TAUCA-PALLASCA/NSCP

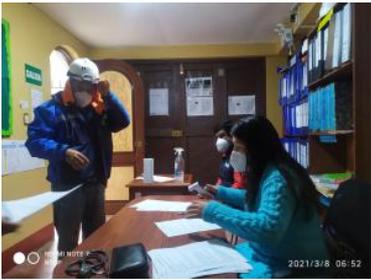
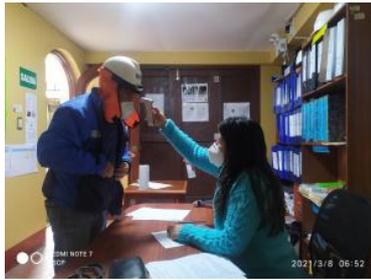
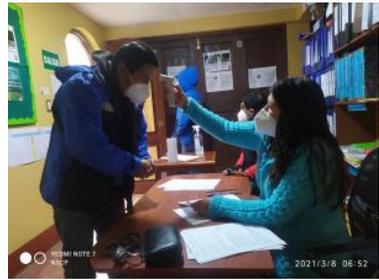
1

Actividades:
CONTROL DE TEMPERATURA, RELLENADO DE FICHA DE SINTOMATOLOGÍA COVID Y DESINFECCIÓN DE MANOS DEL PERSONAL DE SUPERVISIÓN ANTES REALIZAR SUS ACTIVIDADES.

CDescripcion _____:
-SE APRECIA AL ESPECIALISTA DE SEGURIDAD Y A LA LICENCIADA EN ENFERMERIA DE SUPERVISIÓN TOMANDO LA TEMPERATURA DE LOS COLABORADORES DE SUPERVISIÓN.
-CONTROL DEL RELLENADO DE LA FICHA SINTOMATOLOGICA.

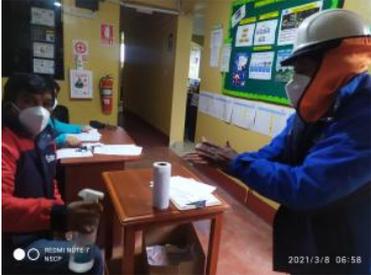
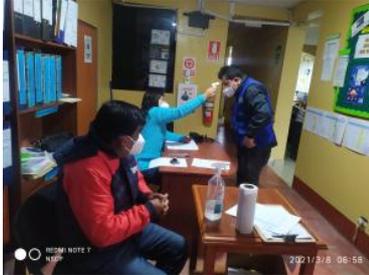
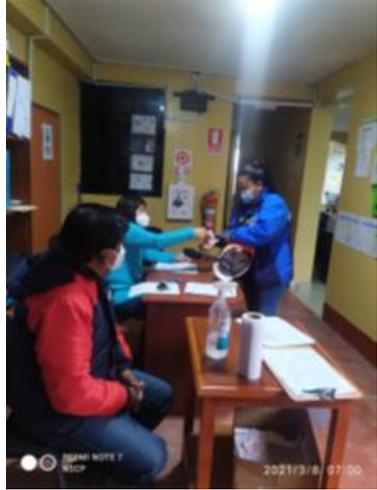
2

Actividades:
CONTROL DE TEMPERATURA, RELLENADO DE FICHA DE SINTOMATOLOGÍA COVID Y DESINFECCIÓN DE MANOS DEL PERSONAL DE SUPERVISIÓN ANTES REALIZAR SUS ACTIVIDADES.

CDescripcion _____:
-SE APRECIA AL ESPECIALISTA DE SEGURIDAD Y A LA LICENCIADA EN ENFERMERIA DE SUPERVISIÓN TOMANDO LA TEMPERATURA DE LOS COLABORADORES DE SUPERVISIÓN.
-CONTROL DEL RELLENADO DE LA FICHA SINTOMATOLOGICA.

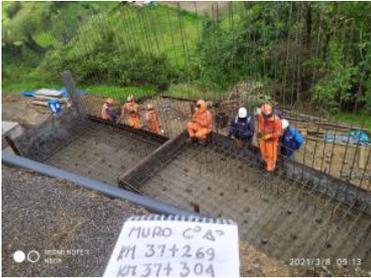
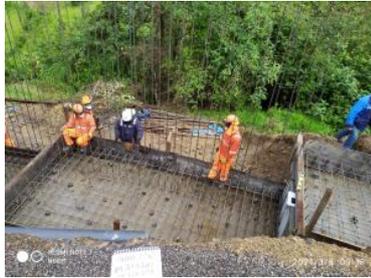
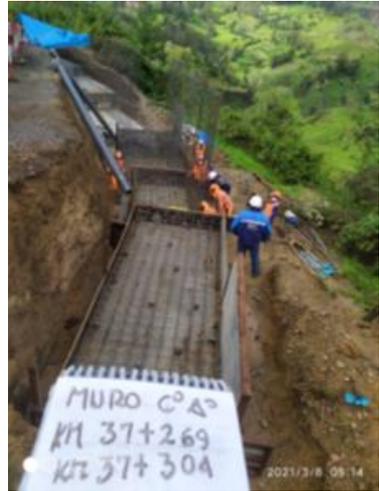
3

Actividades:
DISPOSICIÓN DE ACERO PARA PANTALLA EN PAÑO 5 Y PAÑO 6 PARA MURO C°A° UBICADO EN EL KM 37+269-KM 37+304.

CDescripcion_____:
MO: 1 INGENIERO DE HIDROLOGÍA, 2 CONTROLADORES DE OBRAS DE ARTE, 2 ASISTENTES DE TOPOGRAFÍA, 2 OPERARIOS, 2 PEONES.
HERRAMIENTAS MANUALES

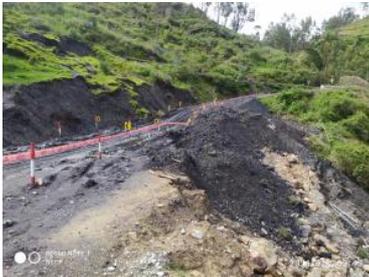
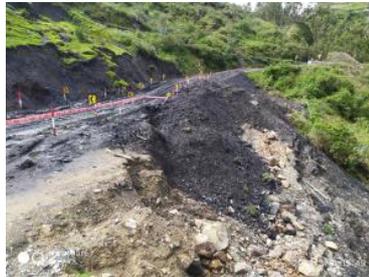
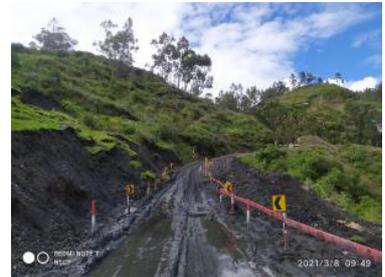
4

• El 05.03.2021 se realizó la Verificación de fallas geológicas (tramo: KM 9+560 -KM 9+600 y KM 34+580 - KM34+610) por el especialista de geología de PROVIAS NACIONAL, supervisión y el contratista, los mismos que se detallan en el ítem 11. Es necesario poner en conocimiento que, los ingenieros consensuaron que este tramo KM 9+560 -KM 9+600 y KM 34+580 - KM34+610 se considerará sector inestable, el cual será un causal para un probable adicional.

ASENTAMIENTO EN TRAMO DE FALLA GEOLÓGICA KM 34+580 - KM34+610.

-SE APRECIA SEÑALIZACIÓN, 1 VIGÍA.

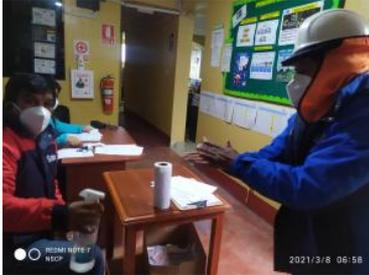
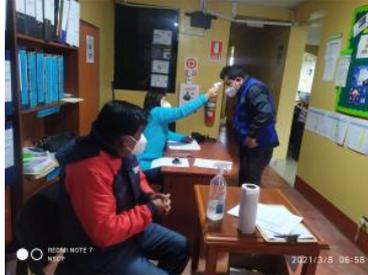
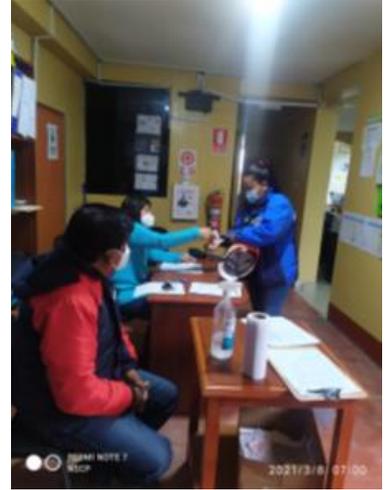
5

CONTROL DE TEMPERATURA, RELLENADO DE FICHA DE SINTOMATOLOGÍA COVID Y DESINFECCIÓN DE MANOS DEL PERSONAL DE SUPERVISIÓN ANTES REALIZAR SUS ACTIVIDADES.

-SE APRECIA AL ESPECIALISTA DE SEGURIDAD Y A LA LICENCIADA EN ENFERMERIA DE SUPERVISIÓN TOMANDO LA TEMPERATURA DE LOS COLABORADORES DE SUPERVISIÓN.
-CONTROL DEL RELLENADO DE LA FICHA SINTOMATOLOGICA.

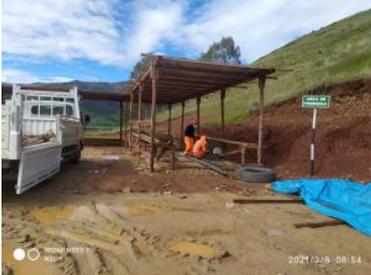
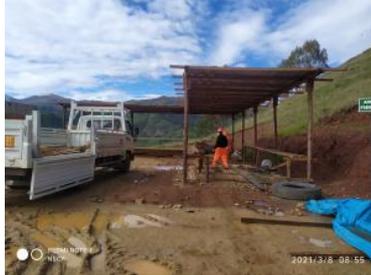
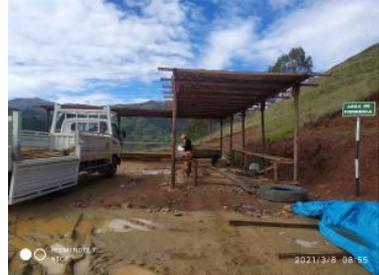
6

Actividades:
HABILITACIÓN DE ACERO PARA EL MURO DE C°A° (ÁREA DE FIERRERIA KM42+080)

CDescripcion:
HABILITACIÓN PARA PANTALLA Y ZAPATA PARA EL MURO DE C°A° UBICADO EN EL KM37+269 - KM37+300.
MO: 2 OPERARIOS.
EQUIPOS: CIERRA ELÉCTRICA.

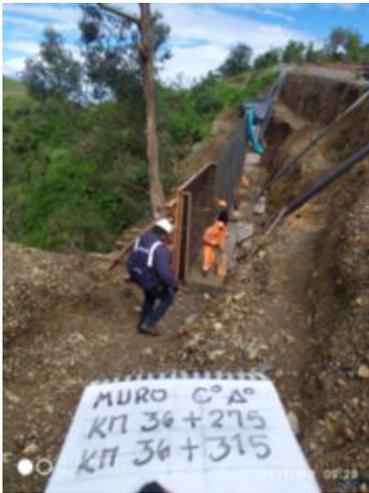
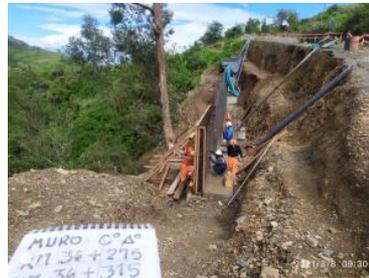
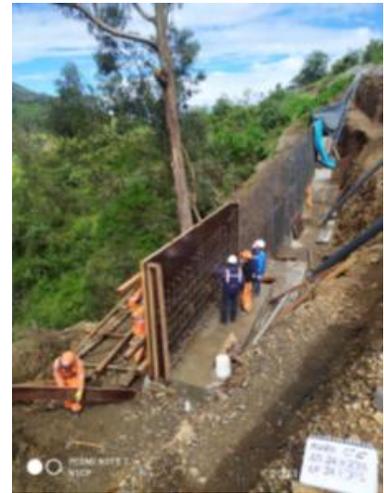
7

ENCOFRADO DE PANTALLA PAÑO 1, 3 Y 5 PARA MURO DE C°A° UBICADO EN EL
KM 36+275-KM 36+315.

MO: 2 CONTROLADORES DE OBRAS DE ARTE, 2 OPERARIOS, 4 PEONES, 1
INGENIERO ESPECIALISTA EN HIDROLOGÍA DE LA SUPERVISIÓN.
EQUIPOS Y MAQUINARIAS: ATORNILLADOR ELECTRICO.

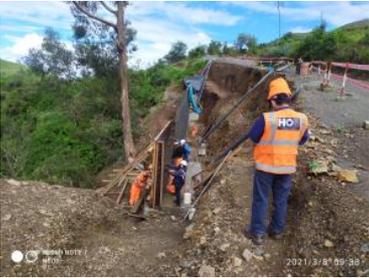
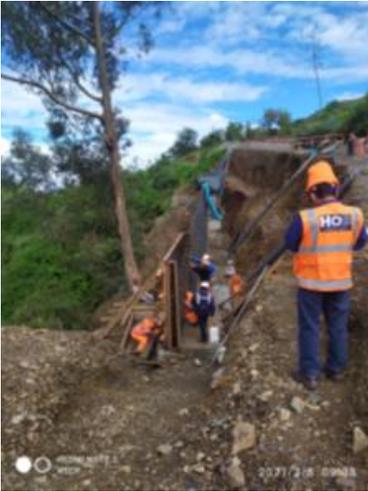
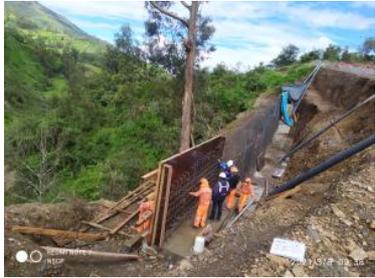
8

Actividades:
VERIFICACIÓN DE LA DISPOSICIÓN DE ACERO EN LA PANTALLA DEL PAÑO 1 PARA EL MURO DE C°A° KM 36+275-KM36+315.

CDescripcion_____:
MO: 1 INGENIERO ESPECIALISTA EN HIDROLOGIA DE LA SUPERVISIÓN, 2 CONTROLADORES DE OBRAS DE ARTE DE SUPERVISIÓN, 2 OPERARIOS, 4 PEONES.

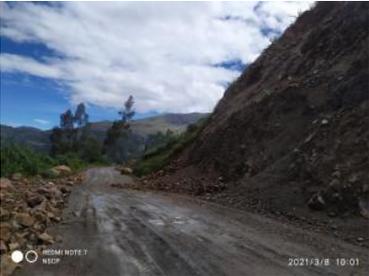
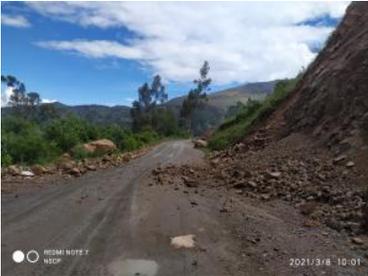
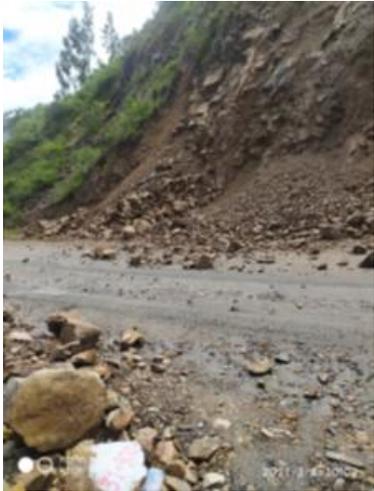
9

Actividades:
DESLIZAMIENTO DE MATERIAL (ROCA SUELTA) A CONSECUENCIAS DE LAS PRECIPITACIONES PLUVIALES CONSTANTES, KM 31+900.

CDescripcion_____:
EN EL KM 31+900 SE APRECIA CAIDA DE ROCA SUELTA PRODUCTO DE LAS PRECIPITACIONES CONSTANTES QUE INICIARON EL 01.03.2021.

•Se recomienda a las partes involucradas en la ejecución de la obra prever eventualidades ante las precipitaciones pluviales.

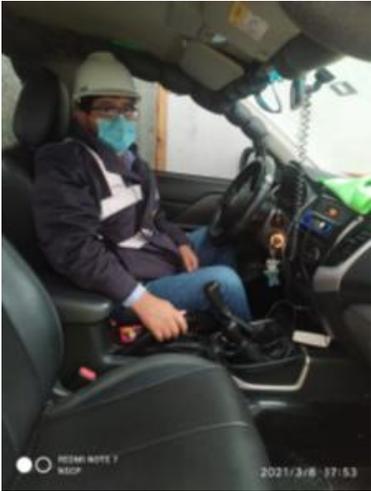
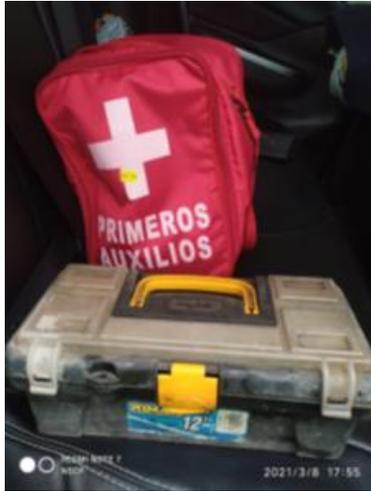
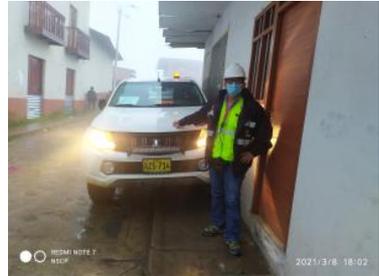
10

Actividades:
VERIFICACIÓN DE LOS REQUISITOS MINIMOS DE LA CAMIONETA DE MONITOREO.

CDescripcion_____:
-ESPECIFICACIONES TÉCNICAS DE LAS CAMIONETAS (REQUISITOS MÍNIMOS) SEGUN A LOS TDRs, CUMPLIENDO CO LO ESTABLECIDO.
-CONDUCTOR: CUENTAS CON TODOS SUS IMPLEMENTOS DE SEGURIDAD.

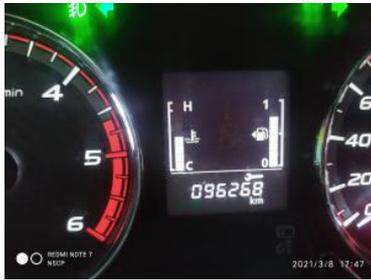
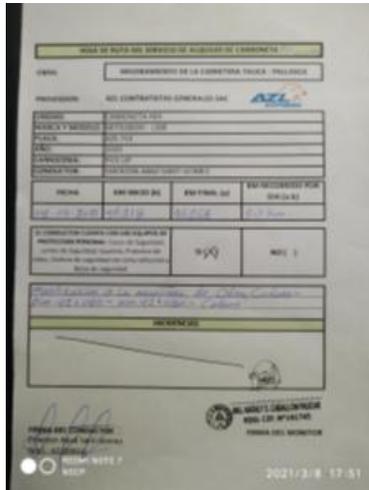
11

Actividades:
 CONTROL DEL KILOMETRAJE DE LA CAMIONETA.

CDescripcion_____:
 CONTROL DEL KILOMETRAJE DE LA CAMIONETA PARA LOS TRABAJOS DE MONITOREO.
