## BITACORA ELECTRÓNICA DE OBRA

### REGISTRO DE LA BITACORA Y FOTO DEL CUADERNO DE OBRA

SALDO DE OBRA INICIAL (OI): TRAMO 2: CANTA – HUAYLLAY DEL MEJORAMIENTO, REHABILITACIÓN Y CONSERVACIÓN POR NIVELES DE SERVICIO Y OPERACIÓN DEL CORREDOR VIAL, LIMA – CANTA – HUAYLLAY – DV. COCHAMARCA – EMP. PE 3N  
CONTRATISTA: CHINA ROAD AND BRIDGE CORPORATION SUCURSAL PERU (CONTRATO N° 103-2019-MTC/20)  
SUPERVISOR: CONSORCIO CESEL - CAL Y MAYOR (CONTRATO DE CONSULTORIA DE OBRA N° 077-2014-MTC/20)

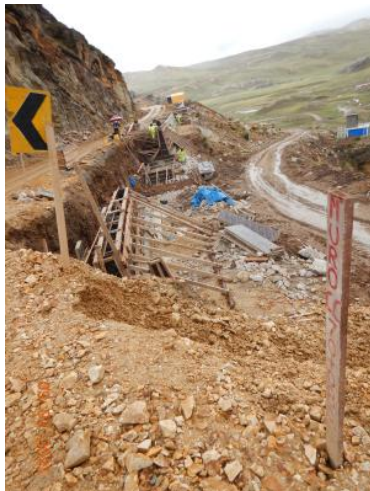
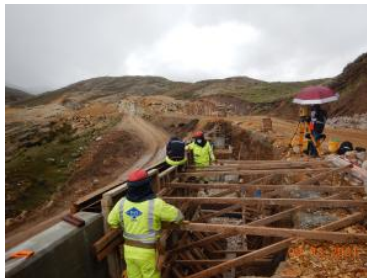
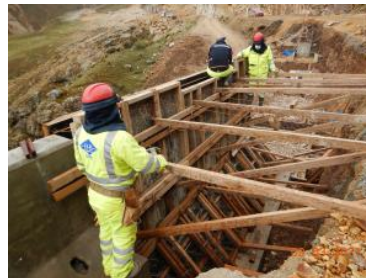
1

OBRA INICIAL (OI): TRAMO 2: CANTA - HUAYLLAY  
SECTOR ENTRE LAS PROGRESIVAS DEL KM 70+080 AL KM 70+131  
ENCOFRADO DEL MURO DE CONCRETO CICLÓPEO

SE CONSTATÓ QUE SE REALIZAN TRABAJOS Y ACTIVIDADES DE ENCOFRADO DEL MURO DE CONCRETO CICLÓPEO ENTRE LAS PROGRESIVAS DEL KM 70+080 AL KM 70+131 CON LA PARTICIPACIÓN DE CINCO TRABAJADORES, MATERIALES Y HERRAMIENTAS Y UN TOPOGRAFO CON SU AYUDANTE Y SU EQUIPO TOPOGRAFICO.

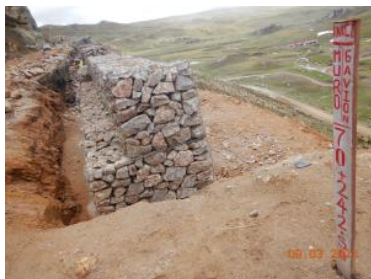
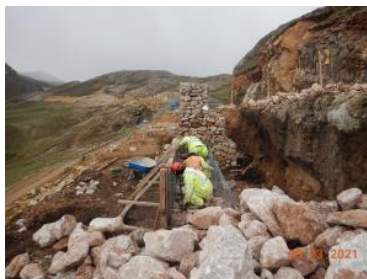
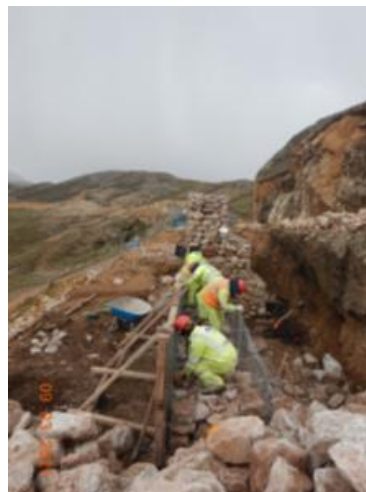
2

OBRA INICIAL (OI): TRAMO 2: CANTA - HUAYLLAY  
SECTOR ENTRE LAS PROGRESIVAS DEL KM 70+242 AL KM 70+377  
GAVIÓN TIPO CAJA

SE CONSTATÓ QUE SE REALIZAN TRABAJOS Y ACTIVIDADES PARA LA PARTIDA  
DE GAVIÓN TIPO CAJA ENTRE LAS PROGRESIVAS DEL KM 70+242 AL KM 70+377  
CON CUATRO TRABAJADORES CON SUS HERRAMIENTAS Y MATERIALES.

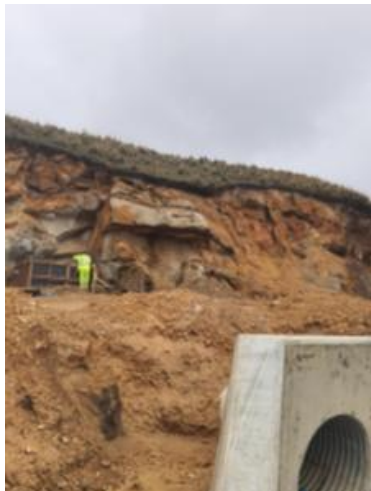
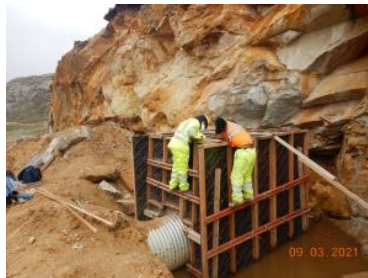
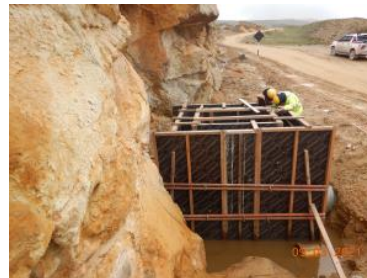
3

OBRA INICIAL (OI): TRAMO 2: CANTA - HUAYLLAY  
SECTOR ENTRE LAS PROGRESIVAS DEL KM 72+220  
ENCOFRADO PARA MARCO DE CAJA LI DE LA ALCANTARILLA DE TUBERIA  
METALICA CORRUGADA

SE CONSTATÓ QUE SE REALIZAN TRABAJOS Y ACTIVIDADES PARA LA PARTIDA  
DE ALCANTARILLA DE TUBERIA METALICA CORRUGADA EN SU COMPONENTE  
DE ENCOFRADO PARA MARCO DE CAJA LI ENTRE LAS PROGRESIVAS DEL KM  
72+220 CON TRES TRABAJADORES Y SUS HERRAMIENTAS Y MATERIALES.

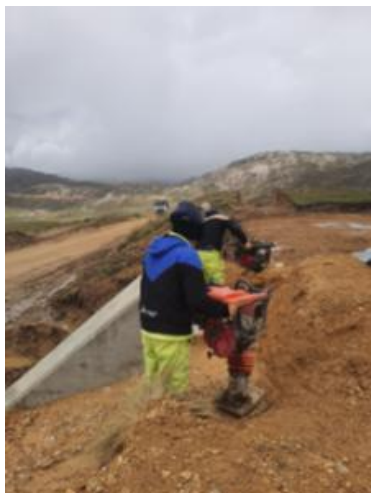
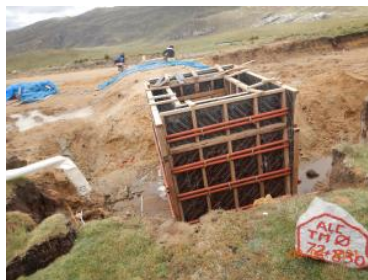
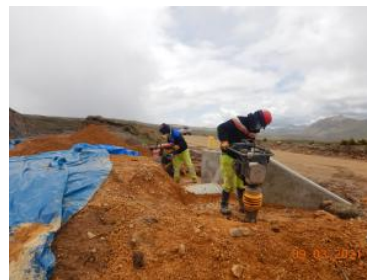
4

OBRA INICIAL (OI): TRAMO 2: CANTA - HUAYLLAY  
SECTOR ENTRE LAS PROGRESIVAS DEL KM 72+830  
RELLENO PARA ESTRUCTURAS PARA LA ALCANTARILLA DE TUBERIA METALICA  
CORRUGADA

SE CONSTATÓ QUE SE REALIZAN TRABAJOS PARA LA PARTIDA DE  
ALCANTARILLA DE TUBERIA METALICA CORRUGADA EN SU COMPONENTE DE  
RELLENO PARA ESTRUCTURAS ENTRE LAS PROGRESIVAS DEL KM 72+830 CON  
DOS TRABAJADORES CON SUS EQUIPOS DE VIBROAPISONADORES.

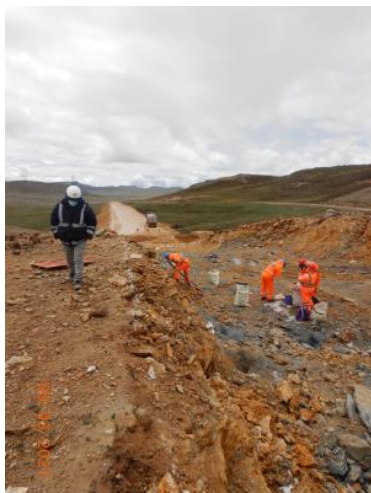
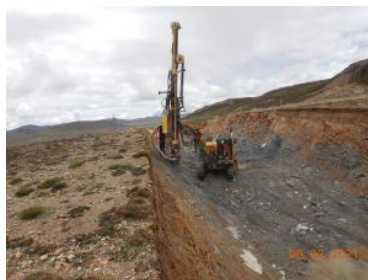
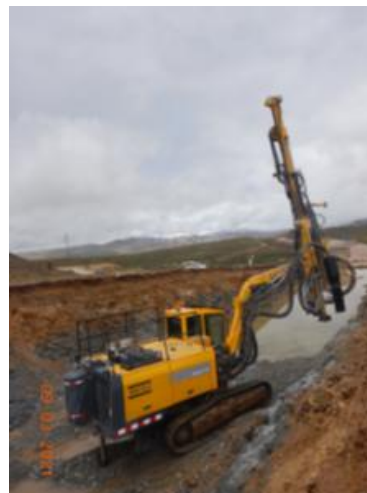
**Personal Encargado:****M A N U E L J A V I E R  
FLORENCIO RADO****Nivel:****No Aplica****Fecha De Fotografia:****09-03-2021****Actividades:****OBRA INICIAL (OI): TRAMO 2: CANTA - HUAYLLAY  
SECTOR DE LA PROGRESIVA DEL KM 77+600  
EXCAVACIÓN EN EXPLANACIONES EN ROCA FIJA****CDescripcion\_\_\_\_\_:****SE CONSTATÓ QUE SE REALIZAN TRABAJOS Y ACTIVIDADES DE EXCAVACIÓN  
EN EXPLANACIONES EN ROCA FIJA DEL SECTOR DEL KM 77+600 EN SU  
COMPONENTE DE PRE CORTE CON VOLADURA CON UN RESPONSABLE,  
CUATRO OPERARIOS, HERRAMIENTAS Y MATERIALES, UN EQUIPO  
TRACKDRILL.****5****Foto1:**

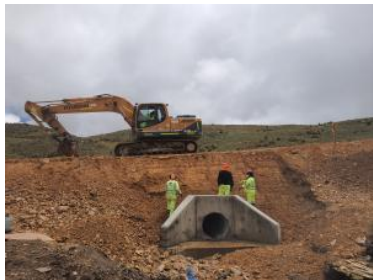
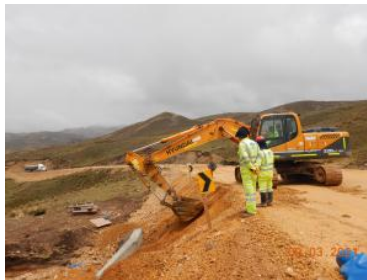
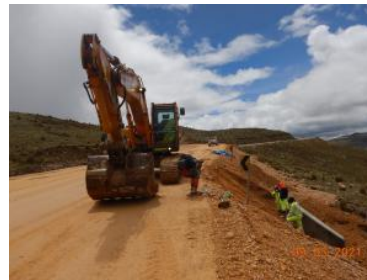
OBRA INICIAL (OI): TRAMO 2: CANTA - HUAYLLAY  
SECTOR ENTRE LAS PROGRESIVAS DEL KM 73+500  
CONFORMACIÓN DE TERRAPLENES

SE CONSTATÓ LA EJECUCIÓN DE TRABAJOS Y ACTIVIDADES DE  
CONFORMACIÓN DE TERRAPLENES EN SU COMPONENTE DE PERFILADO DE  
TALUDES ENTRE LAS PROGRESIVAS DEL KM 73+500, CON LA PARTICIPACION  
DE TRES TRABAJADORES, UNA EXCAVADORA SOBRE ORUGAS CON SU  
OPERADOR.

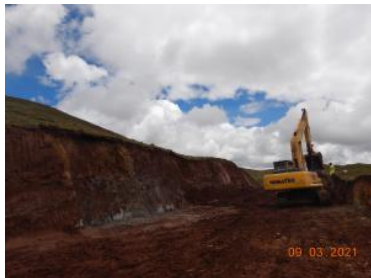
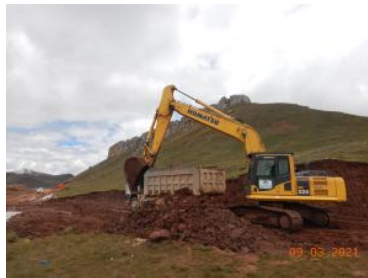
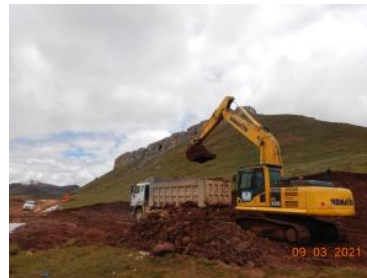
OBRA INICIAL (OI): TRAMO 2: CANTA - HUAYLLAY  
SECTOR ENTRE LAS PROGRESIVAS DEL KM 87+600  
TRANSPORTE DE DESECHOS Y EXCEDENTES A DME

SE CONSTATÓ LA EJECUCIÓN DE TRABAJOS Y ACTIVIDADES DE TRANSPORTE DE DESECHOS Y EXCEDENTES A DME EN SU COMPONENTE DE ELIMINACIÓN DE MATERIALES LOCALIZADO ENTRE LAS PROGRESIVAS DEL KM 87+600, CON LA PARTICIPACION DE UN CONTROLADOR, UNA EXCAVADORA , CAMIONES VOLQUETES CON SUS OPERADORES, UNA VIGIA.
