## **BITACORA ELECTRÓNICA DE OBRA**

### **REGISTRO DE LA BITACORA Y FOTO DEL CUADERNO DE OBRA**

| Si | 74 | 09-03-2021 | Carretera Oyon - Ambo, Tramo I: Oyon - Desvío Cerro de Pasco | LUZMILA GUERRA MOTTA |

MEJORAMIENTO DE LA CARRETERA OYON - AMBO TRAMO 1: OYON DV. CERRO DE PASCO

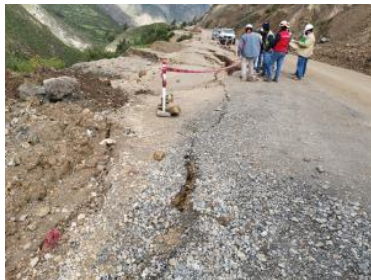
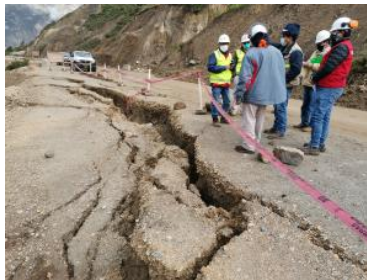
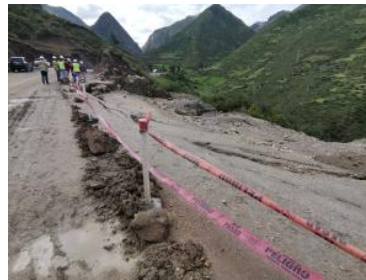
Zona inestable Vía Principal km 136+140 al km 136+330

La Supervisión Externa de Obra- CSO, refiere que la Entidad ha planteado como parte del Presupuesto Adicional n.º 4 una solución técnica, la cual se vería comprometida por la presencia de grietas de magnitud y extensión considerables recientes, que pudieran ocasionar el deterioro de la plataforma. Por lo que, la situación sustenta la necesidad de realizar obras de estabilización de acuerdo a nuevas evaluaciones que se pudiera realizar.

De los Paneles Fotográficos n°s 1, 3, 7, 9 y 12, se sugiere, en la medida de lo posible celeridad en la evaluación y pronunciamiento respecto a zonas inestables y/o necesidades planteadas por la Supervisión Externa de Obra, a fin de evitar posibles mayores dilaciones en el plazo de ejecución de obra.

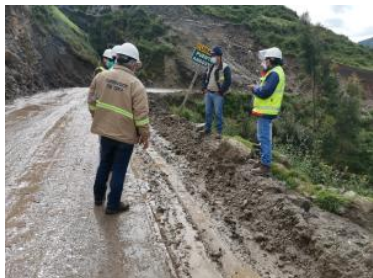
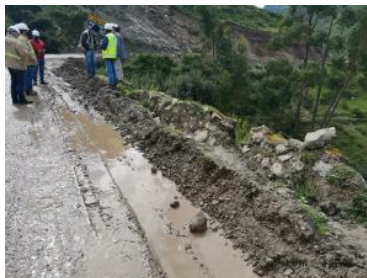
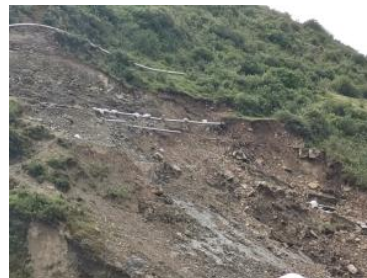
Interferencia por presencia de Camino prehispánico Paccha, ubicado entre los kilómetros 135+280 – 135+380

El Contratista – CVA, refiere que dicha interferencia aun se encuentra pendiente de liberación, en el sentido que, a la fecha no se contaría con la emisión de la resolución directoral de aprobación del informe final respectivo del rescate arqueológico realizado por parte del Ministerio de Cultura.

Mientras que la Supervisión Externa de Obra- CSO, refiere que la Entidad ha efectuado el pronunciamiento con relación a la liberación de zonas con proyecto de rescate arqueológico, consignando que está totalmente liberada de interferencias arqueológicas

De las interferencias descritas en los Paneles Fotográficos n°s 2, 5 y 6, se sugiere a través de las dependencias correspondientes continuar con las acciones necesarias a fin de materializar la liberación de estas, y de ser el caso, evitar posibles mayores dilaciones en el plazo de ejecución de obra.

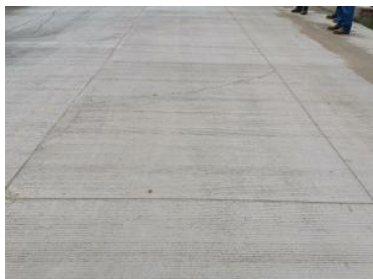
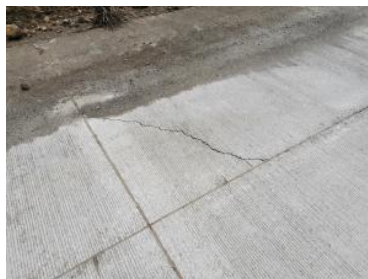
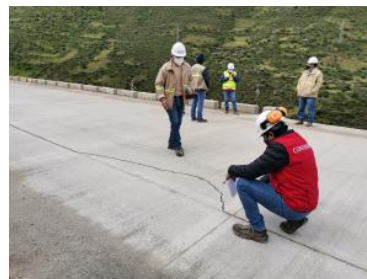
Presencia de fallas en pavimentos km 136+300 al km 136+350 aproximadamente.

Los últimos días se han presentado fisuras y grietas de dimensiones considerables en el pavimento en el km 136+300 al km 136+350 aproximadamente, los cuales podrían ser producto de fallas geológicas en proceso, por lo que, los Especialistas en Geología y Geotecnia tanto del CVA como del CSO se encontrarían realizando las evaluaciones correspondientes.

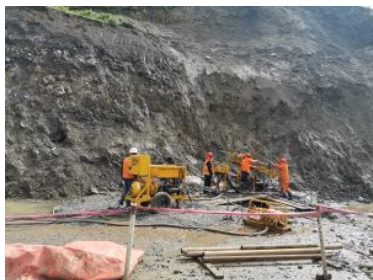
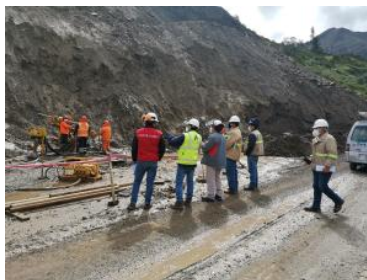
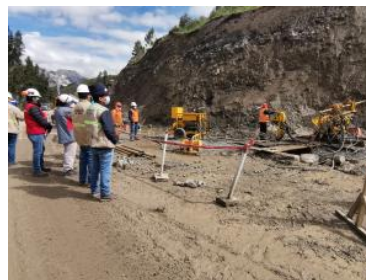
PROGRESIVA: KM 136+950 AL KM 136+970

El Contratista da alcance de las actividades comprendidas en la Prestación Adicional Aprobada en proceso de ejecución, refiriendo que se viene realizando la perforación horizontal e instalación de drenes de 2" y de 20 m de longitud, con tuberías perforadas y cubiertas con geotextil a fin de evitar el ingreso de finos y obstruir la tubería.

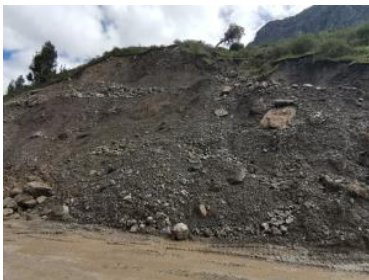
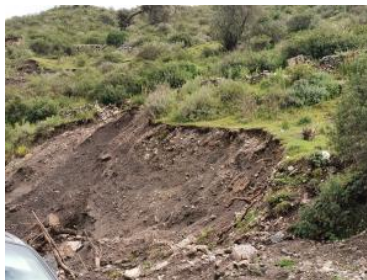
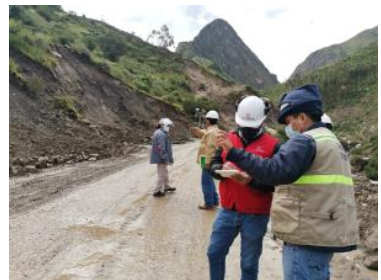
Interferencia por presencia de Camino prehispánico Cuchigarán, ubicado en el km 137+028 al km 137+180

El Contratista – CVA, refiere que dicha interferencia aún se encuentra pendiente de liberación, en el sentido que, a la fecha no se contaría con la emisión de la resolución directoral de aprobación del informe final respectivo del rescate arqueológico realizado por parte del Ministerio de Cultura.

Mientras que la Supervisión Externa de Obra- CSO, refiere que la Entidad ha efectuado el pronunciamiento con relación a la liberación de zonas con proyecto de rescate arqueológico, consignando que está totalmente liberada de interferencias arqueológicas

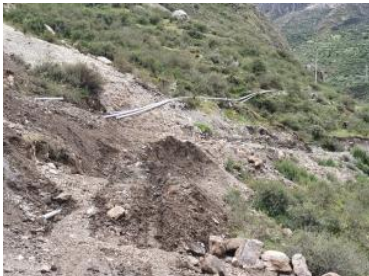
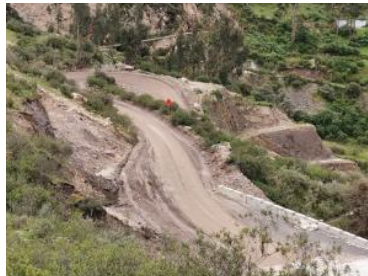
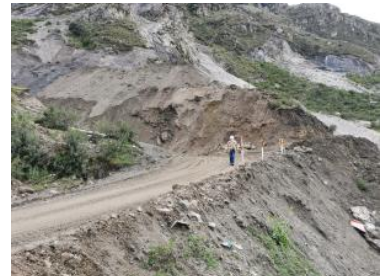
Interferencia por presencia de red de tubería de agua potable en los siguientes tramos:  
Vía Ramal:

El CVA y CSO refieren que pese al tiempo transcurrido y las obras ejecutadas por el Consorcio GEOCLASS, a la fecha aun no se han liberado las interferencias descritas, de las coordinaciones realizadas con PACRI en Oyón, se ha tomado conocimiento, que se habrían presentado alternativas de solución al área de Derecho de Vías de PVN para su evaluación.

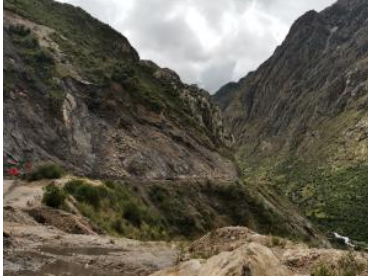
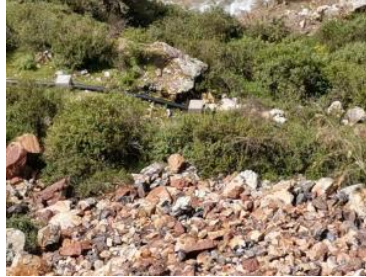
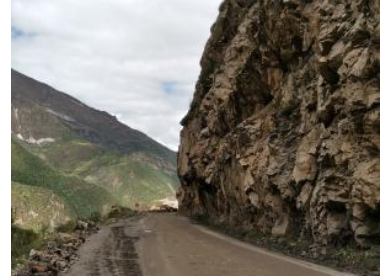
**Panel Fotográfico de la Bitacora de Obras****Personal Encargado:****LUZMILA GUERRA  
MOTTA****Nivel:****Moderado****Fecha De Fotografia:****09-03-2021****Actividades:****Sector en evaluación  
Km 141+200 al km 141+500 aproximadamente****CDescripcion\_\_\_\_\_:**

Sector denominado "Farallón", presencia en talud superior de formación rocosa con diferentes planos de corte, en el talud inferior Interferencia por red de tubería nueva de agua potable Km 141+250 al Km 141+440, por lo que, el CVA y el CSO refirieron que sus Especialistas en Geología y Geotecnia vienen re evaluando el tramo a fin de emitir pronunciamiento y de ser el caso elevarlo a la Entidad.

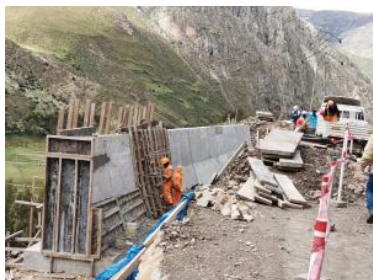
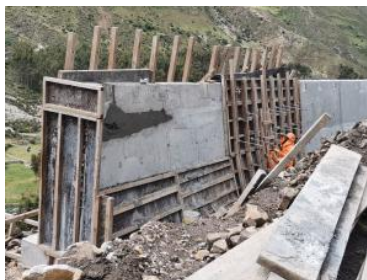
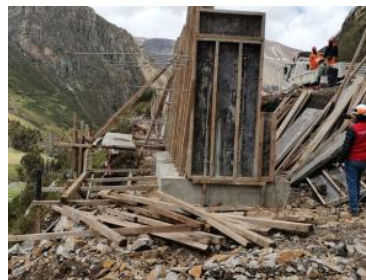
PROGRESIVA: KM 145+015 AL KM 145+069

SE VERIFICA PRESENCIA DE CANGREJERAS DE DIMENSIONES CONSIDERABLES EN ALZADA DE MURO DE CONTENCIÓN, LA CUAL VIENE SOLAQUEÁNDOSE.

EL ÁREA DE TRABAJO NO CUENTA CON ÁREAS DE CIRCULACIÓN PEATONAL NI DE DESCARGA DE MATERIALES, LO CUAL PODRÍA PONER EN RIESGO LA INTEGRIDAD FÍSICA DEL PERSONAL EN OBRA.

Del Panel Fotográfico n° 8, se sugiere mejorar los aspectos relacionados a Seguridad y Salud en el trabajo y Medio Ambiente, a través de las señaléticas, áreas de trabajo y circulación peatonal definidas, uso de elementos de seguridad para trabajos en altura, entre otros, a fin de evitar incidentes y/o accidentes en obra.

EQUIPOS APROXIMADOS VERIFICADOS EN CAMPO: 1 CAMIÓN BARANDA CON OPERADOR, ADEMÁS, 1 VIBRADOR DE CONCRETO Y 1 TORRE DE ILUMINACIÓN  
ACTIVIDADES VERIFICADAS POR PERSONAL PROFESIONAL, TÉCNICO Y AUXILIAR DEL CVA Y DEL CSO. SE SUGIERE EL CONTROL ADECUADO DE LOS PROCESOS CONSTRUCTIVOS POR PARTE DEL CSO, A FIN DE GARANTIZAR LA CALIDAD Y DURABILIDAD DE LA OBRA.

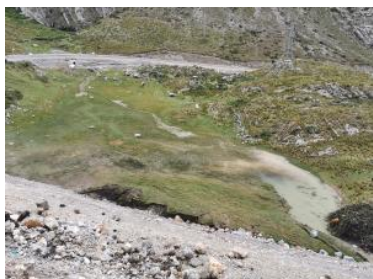
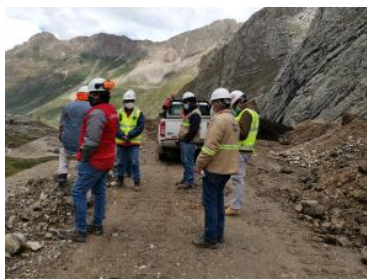
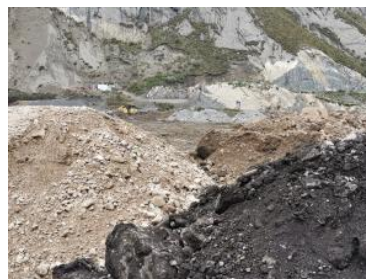
PROGRESIVA: KM 154+170 (DME N° 04)

El CSO refiere que se ha solicitado dos ampliaciones de disposición de materiales en el DME, los cuales se encuentran en proceso de evaluación a fin de las autorizaciones respectivas, por otro lado, se tendría la necesidad de obras complementarias de drenaje.

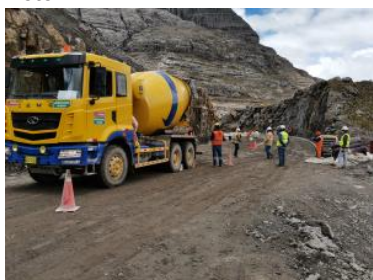
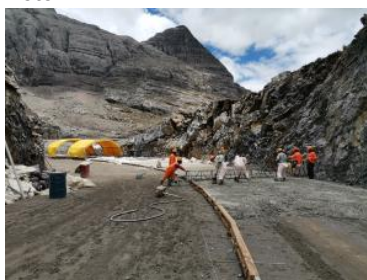
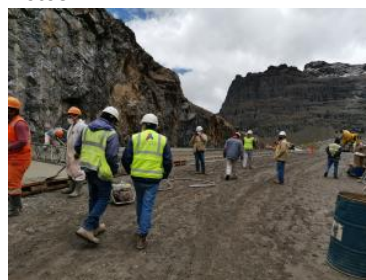
PROGRESIVA: KM 165+710 AL KM 165+760

ACTIVIDADES VERIFICADAS POR PERSONAL PROFESIONAL, TÉCNICO Y AUXILIAR DEL CVA Y DEL CSO. SE SUGIERE EL CONTROL ADECUADO DE LOS PROCESOS CONSTRUCTIVOS POR PARTE DEL CSO, A FIN DE GARANTIZAR LA CALIDAD Y DURABILIDAD DE LA OBRA

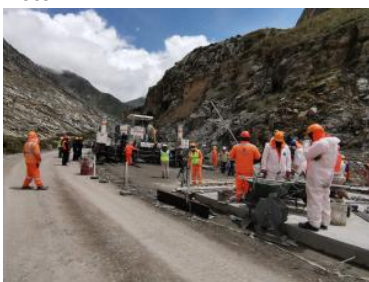
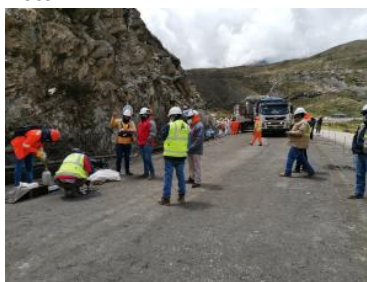
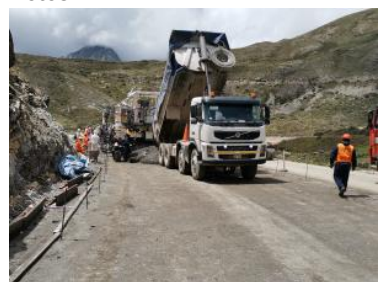
PROGRESIVA: KM 145+840 AL KM 146+910

ACTIVIDADES VERIFICADAS POR PERSONAL PROFESIONAL, TÉCNICO Y AUXILIAR DEL CVA Y DEL CSO. SE SUGIERE EL CONTROL ADECUADO DE LOS PROCESOS CONSTRUCTIVOS POR PARTE DEL CSO, A FIN DE GARANTIZAR LA SEGURIDAD EN LOS PROCESOS CONSTRUCTIVOS, CALIDAD Y DURABILIDAD DE LA OBRA.

CON LA PRESENCIA DE LOS AUDITORES DE LA CGR SE REALIZA EL ENSAYO DE CONO DE ARENA A FIN DE VERIFICAR LA DENSIDAD DEL SUELO, SIENDO LA PRUEBA SATISFACTORIA PARA LAS ACTIVIDADES DE CONFORMACIÓN DE BASE GRANULAR.

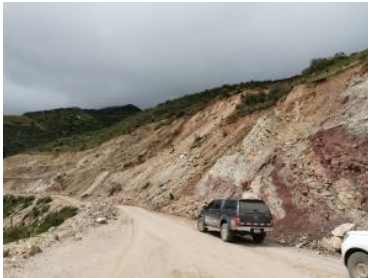
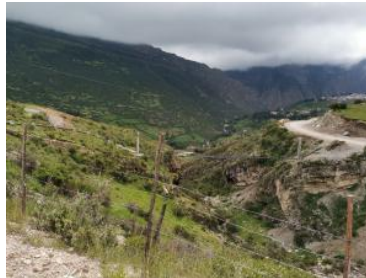
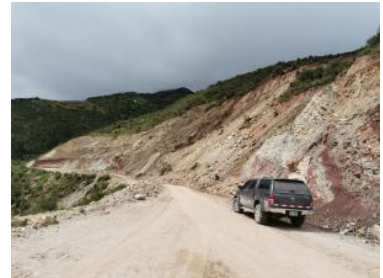
Deslizamiento de taludes y asentamientos presentados en el km 138+100 al km 138+190 – Vía Ramal.

La Supervisión Externa de Obra, refiere que el tramo descrito se encuentra en evaluación como parte de las necesidades contempladas en la Prestación Adicional de Obra N° 04 en proceso de elaboración por parte de PVN, el cual contemplaría estructuras de protección y mayores explanaciones.
