## BITACORA ELECTRÓNICA DE OBRA

<b>Confirma Bitacora:</b> Si	<b>Nro Informe:</b> 34	<b>Fecha Informe:</b> 09-03-2021	<b>Nombre De La Obra:</b> Carretera Chuquicara-Puente Quiroz – Tauca-Cabana-Huandoval-Pallasca, Tramo: Tauca- Pallasca	<b>Personal Encargado:</b> NATALY SUSI CABALLON PAUCAR
---------------------------------	---------------------------	-------------------------------------	---	---

INFORME DIARIO N°34-2021-MNT. TAUCA-PALLASCA/NSCP

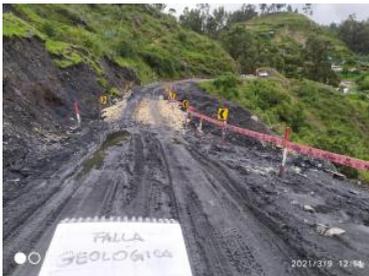
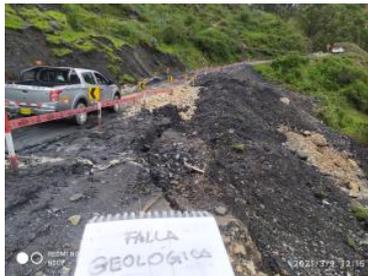
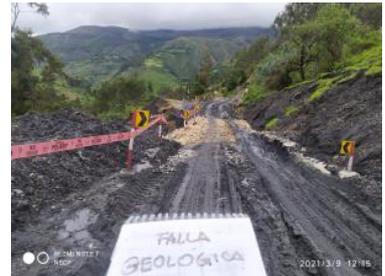
4

• El 05.03.2021 se realizó la Verificación de fallas geológicas (tramo: KM 9+560 -KM 9+600 y KM 34+580 - KM34+610) por el especialista de geología de PROVIAS NACIONAL, supervisión y el contratista, los mismos que se detallan en el ítem 11. Es necesario poner en conocimiento que, los ingenieros consensuaron que este tramo KM 9+560 -KM 9+600 y KM 34+580 - KM34+610 se considerará sector inestable, el cual será un causal para un probable adicional.

**Actividades:**  
 ASENTAMIENTO EN TRAMO DE FALLA GEOLÓGICA KM 34+580 - KM34+610.

**CDescripcion\_\_\_\_\_:**  
 -SE APRECIA SEÑALIZACIÓN, 1 VIGÍA.  
 - SE CONSIDERA COMO ZONA INESTABLE.

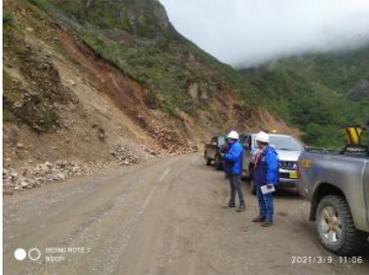
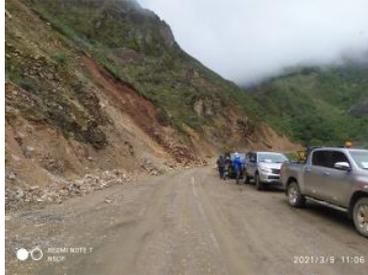
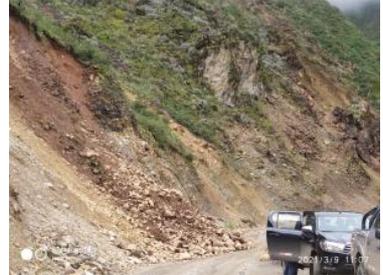
5

**Actividades:**  
IDENTIFICACIÓN DE ZONAS DE DERRUMBES.  
DERRUMBE EN EL KM 29+700

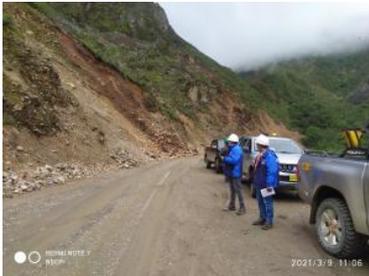
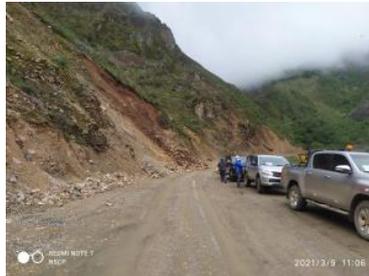
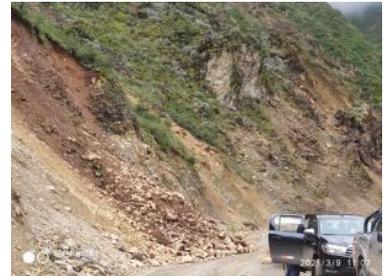
6

IDENTIFICACIÓN DE ZONAS DE DERRUMBES.  
DERRUMBE EN EL KM 29+700.

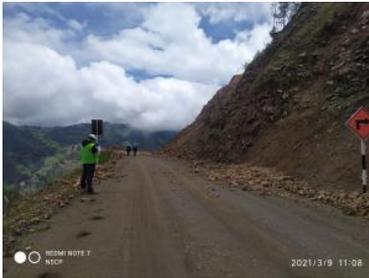
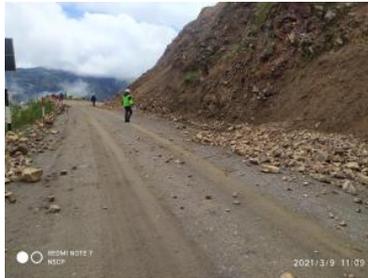
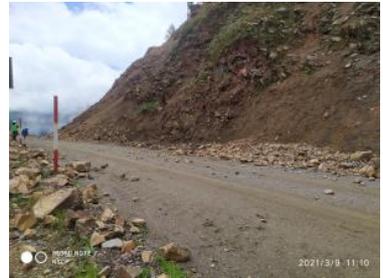
7

**Actividades:**  
IDENTIFICACIÓN DE ZONAS DE DERRUMBES.  
DERRUMBE EN EL KM 29+780 \_ KM 29+790.

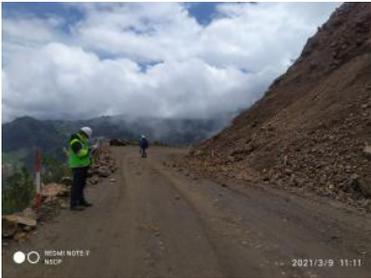
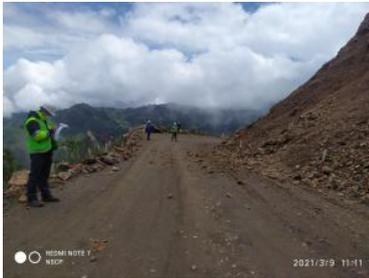
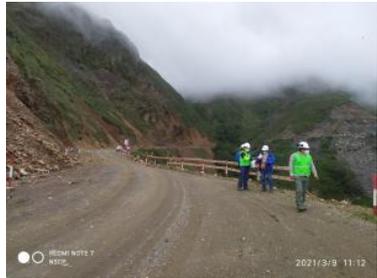
8

**Actividades:**  
IDENTIFICACIÓN DE ZONAS DE DERRUMBES.  
-DERRUMBE EN EL KM 29+800\_KM 29+840.

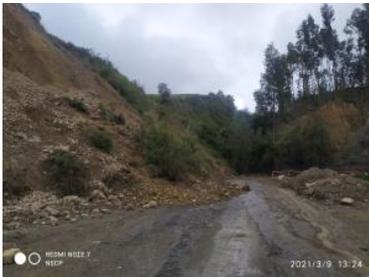
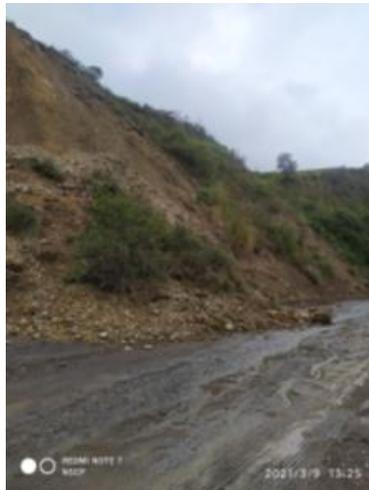
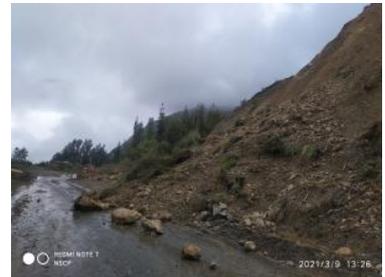
12

DERRUMBE UBICADO EN EL KM 25+120

- SE APRECIA DERRUMBE EN EL KM 25+120, DESPRENDIMIENTO DE MATERIAL ORGANICO CON ROCA SUELTA.

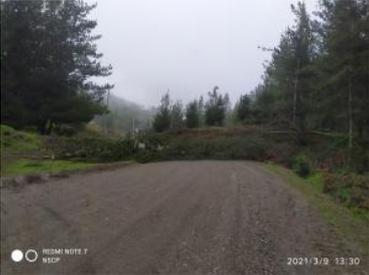
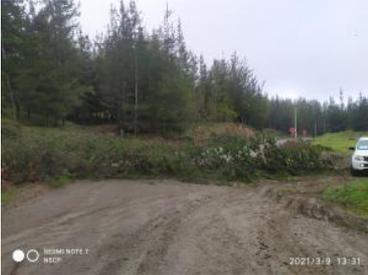
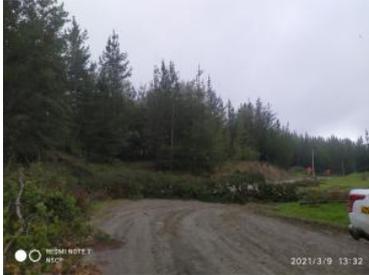
13

Es necesario mencionar que las precipitaciones pluviales se están incrementando y son constantes los mismos que causan derrumbes en todo el tramo de la carretera, además hoy en el Km 24+050 se apreció caída de árboles que obstruyeron la vía, por lo que se recomienda continuar con el mantenimiento para no afectar la transitabilidad y evitar incidentes/accidentes.

**Actividades:**  
CAIDA DE ÁRBOLES UBICADA EN EL KM 24+050.

**CDescripcion\_\_\_\_\_:**  
-SE APRECIA CAÍDA DE ÁRBOLES, OBSTRUYENDO LA VÍA.
