BITACORA ELECTRÓNICA DE OBRA

Confirma Bitacora: Si	Nro Informe: 35	Fecha Informe: 10-03-2021	Nombre De La Obra: Carretera Chuquicara-Puente Quiroz – Tauca-Cabana-Huandoval-Pallasca, Tramo: Tauca- Pallasca	Personal Encargado: NATALY SUSI CABALLON PAUCAR
---------------------------------	---------------------------	-------------------------------------	---	---

INFORME DIARIO N°35-2021-MNT. TAUCA-PALLASCA/NSCP

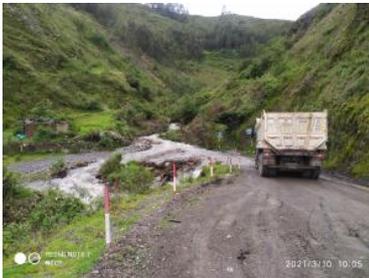
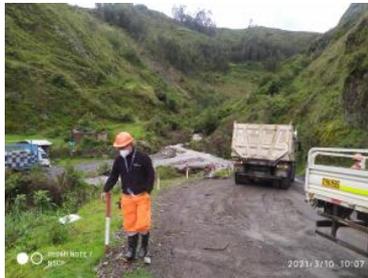
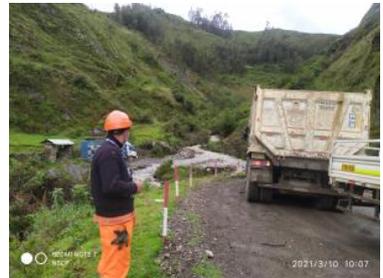
4

Actividades:
OBSTRUCCIÓN DE VÍA POR INCREMENTO DEL CAUDAL DE LA QUEBRADA EN EL KM 36+ 040.

CDescripcion_____:
- SE APRECIA QUE, POR LAS CONSTANTES PRECIPITACIONES PLUVIALES, LA QUEBRADA UBICADA EN EL KM 36+040 SE INCREMENTÓ SU CAUDAL ACARREANDO MATERIAL GRANULAR Y ORGÁNICO OBSTRUYENDO LA VÍA.

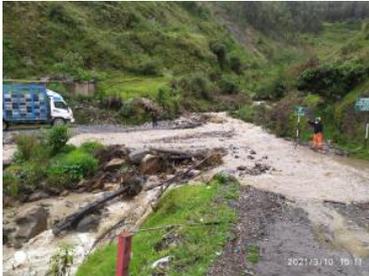
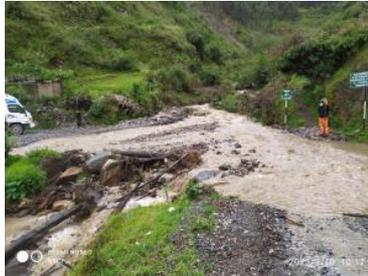
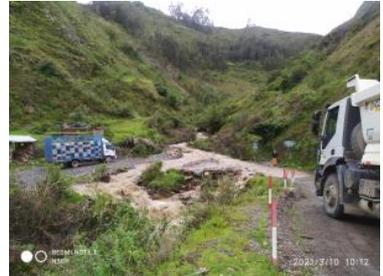
5

Actividades:
OBSTRUCCIÓN DE VÍA POR INCREMENTO DEL CAUDAL DE LA QUEBRADA EN EL KM 36+ 040.

CDescripcion_____:
- SE APRECIA QUE, POR LAS CONSTANTES PRECIPITACIONES PLUVIALES, LA QUEBRADA UBICADA EN EL KM 36+040 SE INCREMENTÓ SU CAUDAL ACARREANDO MATERIAL GRANULAR Y ORGÁNICO OBSTRUYENDO LA VÍA.

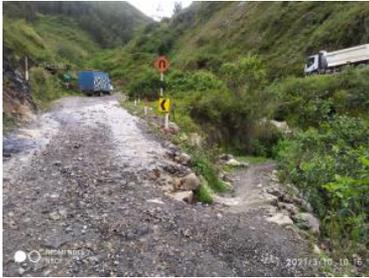
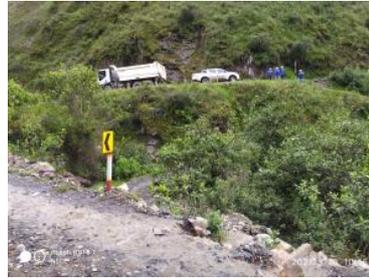
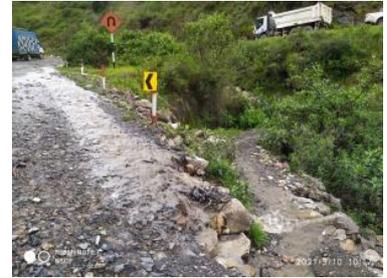
6

PUENTE DE CONSTRUCCIÓN EMPIRICA UBICADO EN EL KM 36+040.

- SE APRECIA QUE, POR LAS CONSTANTES PRECIPITACIONES, LA QUEBRADA UBICADA EN EL KM 36+040 INCREMENTÓ SU CAUDAL ACARREANDO MATERIAL GRANULAR Y ORGÁNICO OBSTRUYENDO LA VÍA Y A SU VEZ PERJUDICANDO EL PUENTE DE CONSTRUCCIÓN EMPIRICA EXISTENTE.

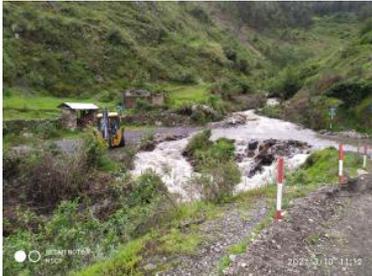
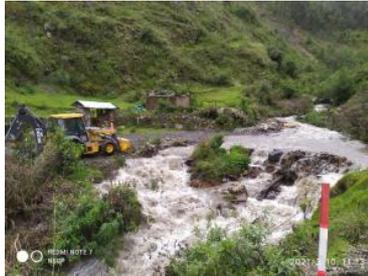
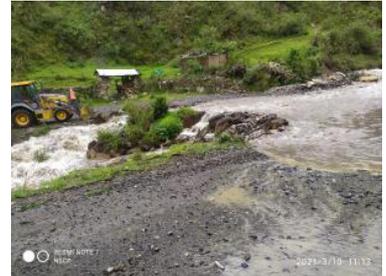
14

Actividades:
MANTENIMIENTO DE VÍA: LIMPIEZA EN EL KM 36+040.

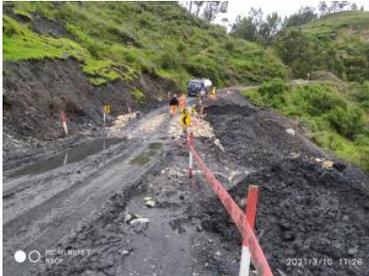
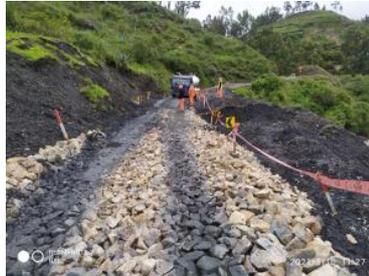
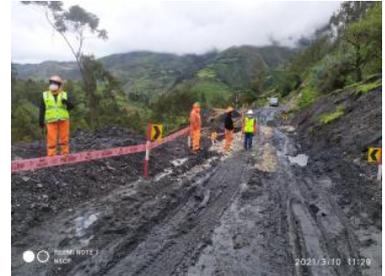
16

Actividades:
 ASENTAMIENTO EN TRAMO DE FALLA GEOLÓGICA KM 34+580 - KM34+610.
 -SE REALIZO LA CONFORMACION CON MATERIAL OVER PARA NO INTERUMPIR LA TRANSITABILIDAD VIAL.

CDescripcion _____:
 -SE APRECIA SEÑALIZACIÓN, 1 VIGÍA.
 -SE CONSIDERA COMO ZONA INESTABLE.

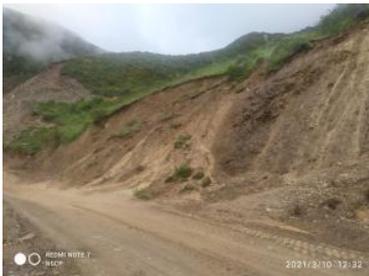
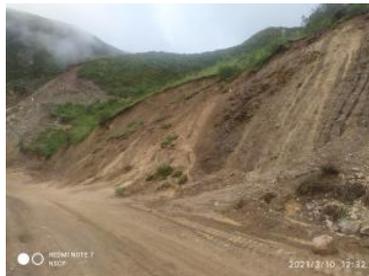
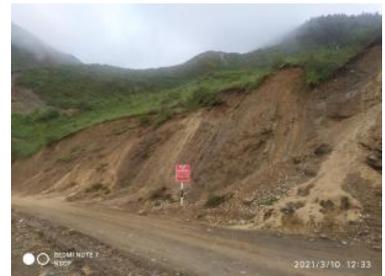
17

Actividades:
 DESLIZAMIENTO (DERRUMBE) KM 29+120.

CDescripcion _____:
 - SE IDENTIFICA UN DESLIZAMIENTO EN LA KM 29+120

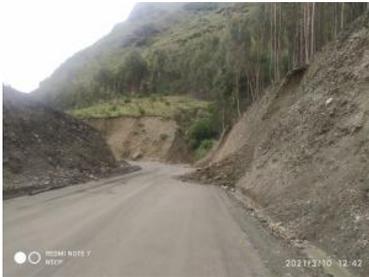
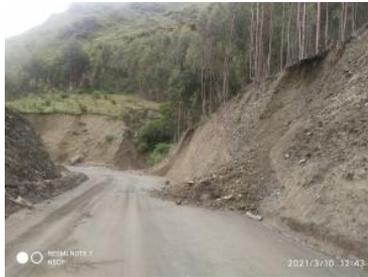
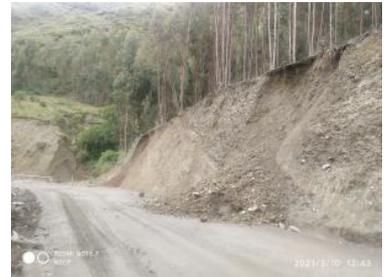
18

Actividades:
DESLIZAMIENTO (DERRUMBE) KM 25+900

CDescripcion_____:
- SE IDENTIFICA UN DESLIZAMIENTO EN EL KM 25+900

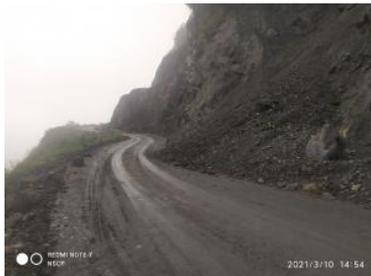
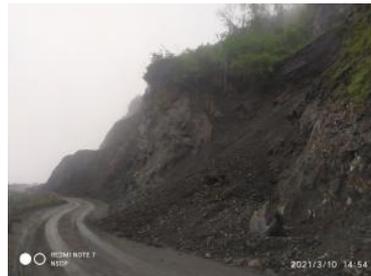
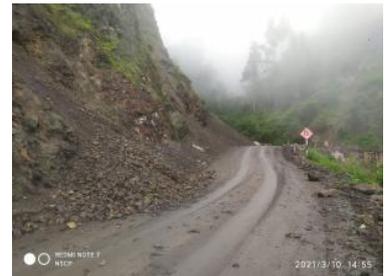
24

Actividades:
 DESLIZAMIENTO (DERRUMBE) KM 7+890

CDescripcion _____:
 - SE IDENTIFICA UN DESLIZAMIENTO EN EL KM 7+890 A CONSECUENCIA DE LAS CONSTANTES PRECIPITACIONES PLUVIALES.

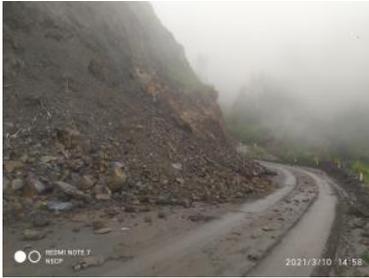
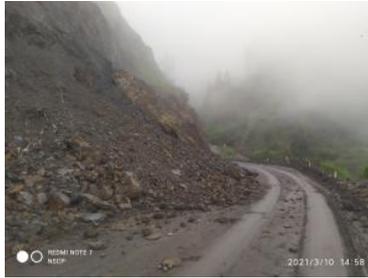
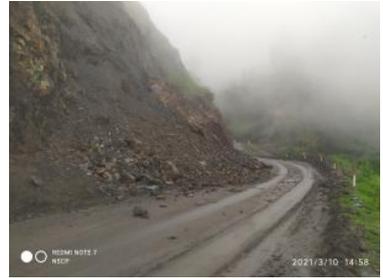
25

Actividades:
 DESLIZAMIENTO (DERRUMBE) KM 7+990

- SE IDENTIFICA UN DESLIZAMIENTO EN EL KM 7+990 A CONSECUENCIA DE LAS CONSTANTES PRECIPITACIONES PLUVIALES.
