## BITACORA ELECTRÓNICA DE OBRA

Confirma Bitacora: Si  
Nro Informe: 76  
Fecha Informe: 11-03-2021  
Nombre De La Obra: Carretera Oyon - Ambo, Tramo I: Oyon - Desvío Cerro de Pasco  
Personal Encargado: LUZMILA GUERRA MOTTA

MEJORAMIENTO DE LA CARRETERA OYON - AMBO TRAMO 1: OYON DV. CERRO DE PASCO

**Panel Fotográfico de la Bitacora de Obras****Personal Encargado:**LUZMILA GUERRA  
MOTTA**Nivel:**

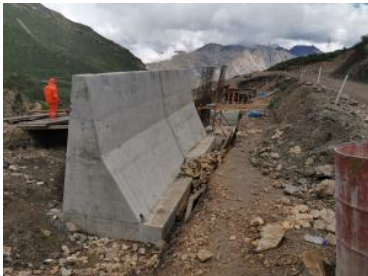
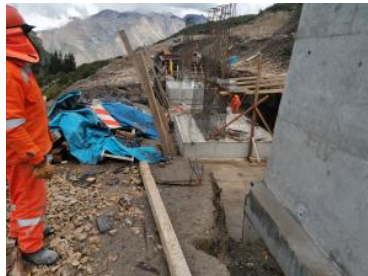
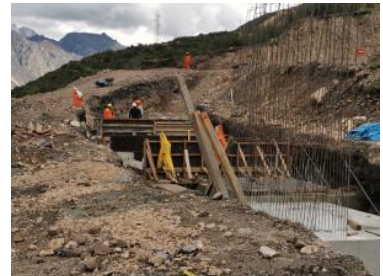
PROGRESIVA: KM 138+312 AL KM 138+374

PERSONAL APROXIMADO VERIFICADO EN CAMPO: 2 OPERARIO, 2 OFICIAL Y 1 PEÓN

EQUIPOS APROXIMADOS VERIFICADOS EN CAMPO: ninguno

ACTIVIDADES VERIFICADAS POR PERSONAL TÉCNICO Y AUXILIAR DEL CVA Y DEL CSO. SE SUGIERE EL CONTROL ADECUADO DE LOS PROCESOS CONSTRUCTIVOS POR PARTE DEL CSO, A FIN DE GARANTIZAR LA CALIDAD Y DURABILIDAD DE LA OBRA.

SE SUGIERE MEJORAR LAS MEDIDAS DE SEGURIDAD Y SALUD, ENTRE OTROS, DELIMITANDO LAS AREAS DE CIRCULACION PEATONAL A FIN DE EVITAR INCIDENTES Y/O ACCIDENTES EN OBRA.

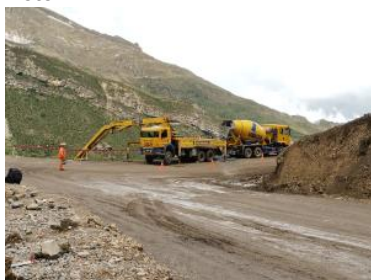
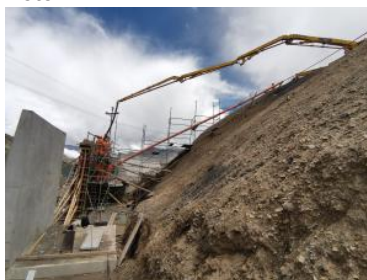
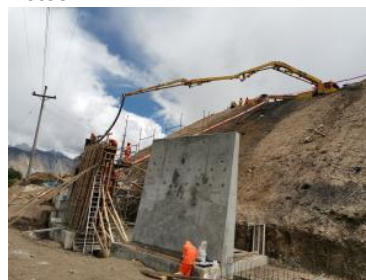
PROGRESIVA: KM 139+564 AL KM 139+586

PERSONAL APROXIMADO VERIFICADO EN CAMPO: 5 OPERARIO, 4 OFICIAL, 4 PEÓN Y 1 VIGÍA

EQUIPOS APROXIMADOS VERIFICADOS EN CAMPO: 1 CAMIÓN BOMBA TELESCÓPICA DE CONCRETO, 2 CAMIÓN MIXER CON SUS RESPECTIVOS OPERADORES, ADEMÁS DE EQUIPOS MENORES COMO: 2 VIBRADORA DE CONCRETO, 1 TORRE DE ILUMINACIÓN

ACTIVIDADES VERIFICADAS POR PERSONAL PROFESIONAL, TÉCNICO Y AUXILIAR DEL CVA Y PERSONAL TÉCNICO Y AUXILIAR DEL CSO. SE SUGIERE EL CONTROL ADECUADO DE LOS PROCESOS CONSTRUCTIVOS POR PARTE DEL CSO, A FIN DE GARANTIZAR LA CALIDAD Y DURABILIDAD DE LA OBRA.

SE SUGIERE MEJORAR LAS MEDIDAS DE SEGURIDAD Y SALUD, ENTRE OTROS, DELIMITANDO LAS ÁREAS DE CIRCULACIÓN PEATONAL A FIN DE EVITAR INCIDENTES Y/O ACCIDENTES EN OBRA, ASÍ COMO REALIZAR UNA REINDUCCIÓN AL PERSONAL DE OBRA RESPECTO A LA DISPOSICIÓN DE RESIDUOS EN LOS CONTENEDORES IMPLEMENTADOS PARA TAL FIN, EVITANDO O DISMINUYENDO LA POSIBLE CONTAMINACIÓN AMBIENTAL.

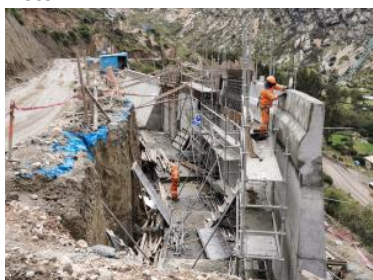
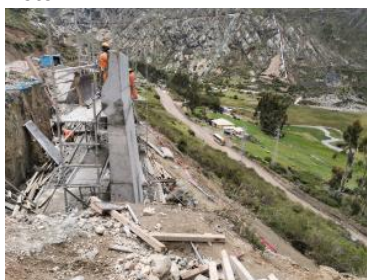
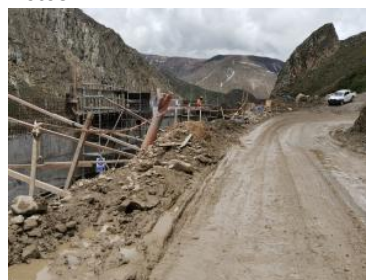
PROGRESIVA: KM 144+455 AL KM 144+503

PERSONAL APROXIMADO VERIFICADO EN CAMPO: 2 OPERARIO Y 3 OFICIAL Y EQUIPOS APROXIMADOS VERIFICADOS EN CAMPO: 1 VIBRADORA DE CONCRETO Y 1 TORRE DE ILUMINACION.

SE SUGIERE MEJORAR LAS MEDIDAS DE SEGURIDAD Y SALUD, ENTRE OTROS, DELIMITANDO LAS ÁREAS DE CIRCULACIÓN PEATONAL A FIN DE EVITAR INCIDENTES Y/O ACCIDENTES EN OBRA, ASÍ COMO, DE SER NECESARIO. REALIZAR UNA REINDUCCIÓN AL PERSONAL DE OBRA RESPECTO A LA DISPOSICIÓN DE RESIDUOS EN LOS CONTENEDORES IMPLEMENTADOS PARA TAL FIN, EVITANDO O DISMINUYENDO LA POSIBLE CONTAMINACIÓN AMBIENTAL

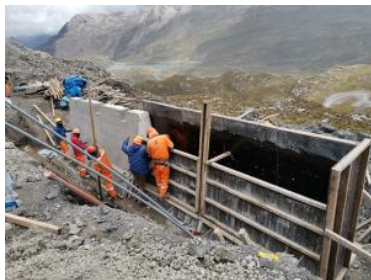
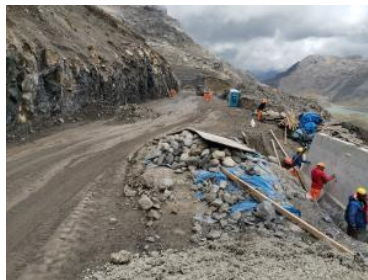
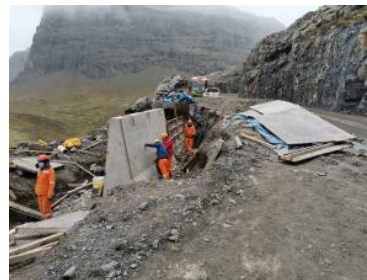
PROGRESIVA: KM 165+920 AL KM 165+930

PERSONAL APROXIMADO VERIFICADO EN CAMPO: 1 CAPATAZ, 2 OPERARIO, 2 OFICIAL Y 2 PEÓN

EQUIPOS APROXIMADOS VERIFICADOS EN CAMPO: NINGUNO

ACTIVIDADES VERIFICADAS POR PERSONAL TÉCNICO Y AUXILIAR DEL CVA Y DEL CSO. SE SUGIERE EL CONTROL ADECUADO DE LOS PROCESOS CONSTRUCTIVOS POR PARTE DEL CSO, A FIN DE GARANTIZAR LA CALIDAD Y DURABILIDAD DE LA OBRA.
