## BITACORA ELECTRÓNICA DE OBRA

| Confir<br>ma<br>Bitaco<br>ra:<br>Si | Nro<br>Inform<br>e:<br>36 | Fecha Informe:<br>11-03-2021 | Nombre De La Obra:<br>Carretera Chuquicara-Puente<br>Quiroz – Tauca-Cabana-<br>Huandoval-Pallasca, Tramo:<br>Tauca- Pallasca | Personal Encargado:<br>NATALY SUSI CABALLON<br>PAUCAR |

INFORME DIARIO N°36-2021-MNT. TAUCA-PALLASCA/NSCP

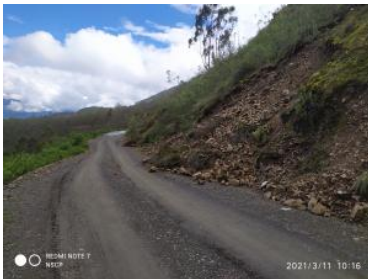
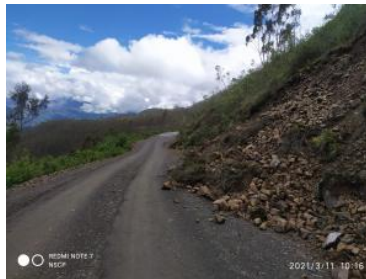
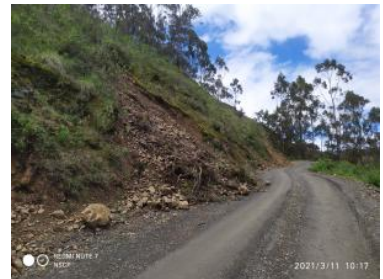
-SE IDENTIFICACIÓN DE ZONA DE DESLIZAMIENTO (DERRUMBES) KM 50+720 - KM 50+760.

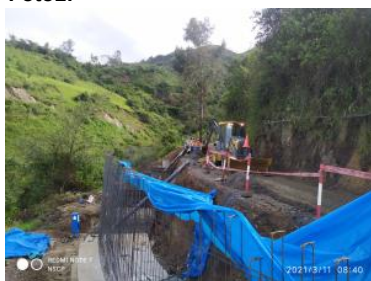
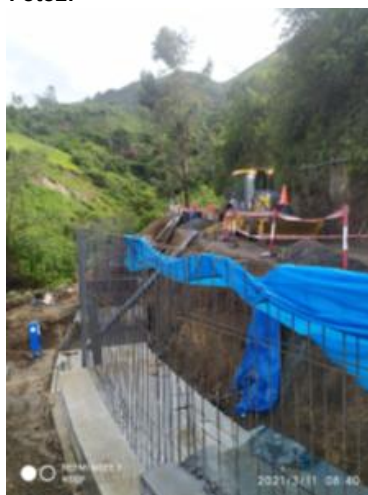
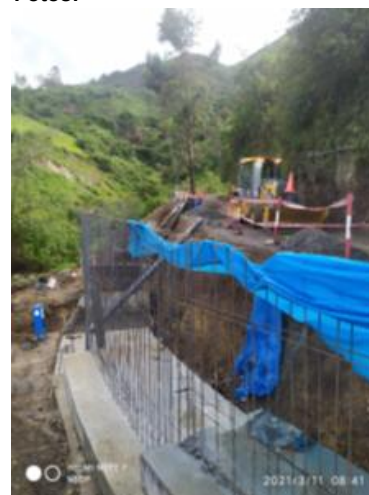
ACOPIO DE AGREGADOS PARA VACIADO ZAPATA 5 Y 6 KM 37

- LOS CONTROLADORES DE SUPERVISIÓN OBSERVARO LOS ESPACIAMIENTOS EN LA ZAPATA NO ESTAN CONFORME A LOS PLANOS DEL EXPEDIENTE TÉCNICO, CON LAS RESPECTIVOS CORRECCIONES DE LA SUPERVISIÓN.

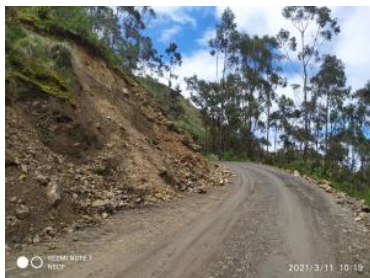
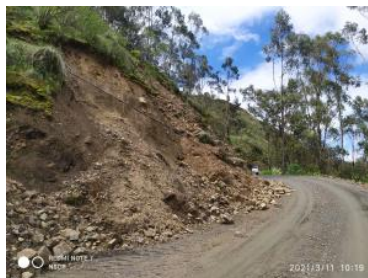
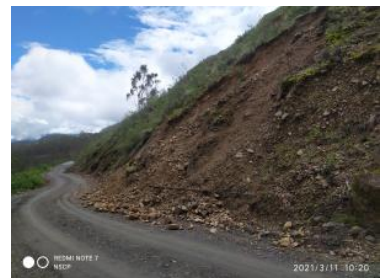
-SE IDENTIFICACIÓN DE ZONA DE DESLIZAMIENTO (DERRUMBES) KM 50+680.

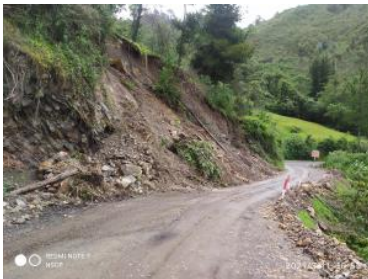
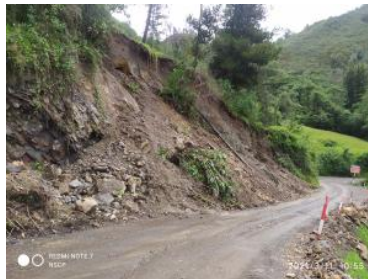
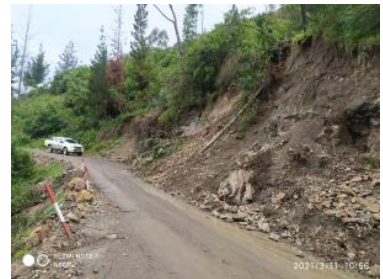
DESLIZAMIENTO (DERRUMBE) KM 50+100

-SE IDENTIFICA UN DESLIZAMIENTO EN EL KM 50+100 A CONSECUENCIA DE LAS  
CONSTANTES PRECIPITACIONES PLUVIALES.

- Se recomienda a las partes involucradas en la ejecución de la obra prever eventualidades ante el incremento de las precipitaciones pluviales.
- Se recomienda al contratista "Consorcio ICC" iniciar con los trabajos del Adicional N°01 aprobado con RD N° 0298-2021-MTC/20 de fecha 05.03.2021, asimismo incrementar los frentes el mantenimiento vial para no afectar la transitabilidad vial y evitar incidentes/accidentes.

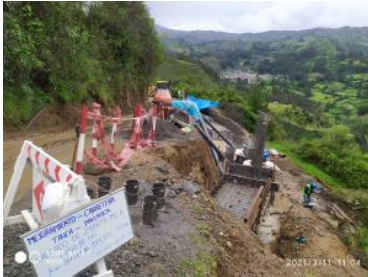
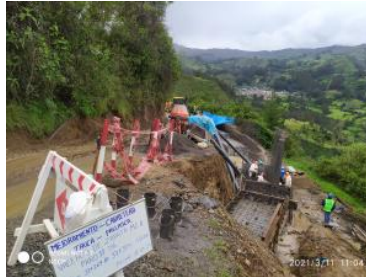
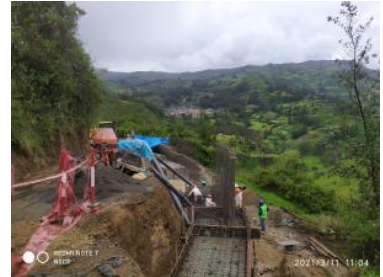
- Observación de la supervisión a la disposición del acero, causando la no realización de la programación del vaciado paño 4,5, 6 zapata para el muro de C°A° ubicada en el km 37+269-km37+304.

OBSERVACIÓN DE LA SUPERVISIÓN A LA DISPOSICIÓN DEL ACERO, CAUSANDO LA NO REALIZACIÓN DE LA PROGRAMACIÓN DEL VACIADO PAÑO 4,5, 6 ZAPATA PARA EL MURO DE C°A° UBICADA EN EL KM 37+269- KM37+304.

SUPERVISIÓN OBSERVÓ EL ESPACIAMIENTO QUE EL ACERO QUE DE LAS ZAPATAS EN CURVA Y PANTALLA EN CURVA.

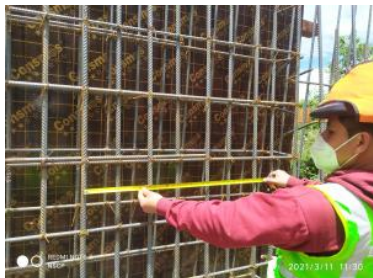
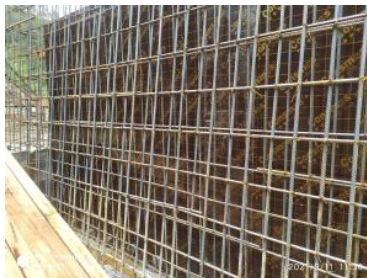
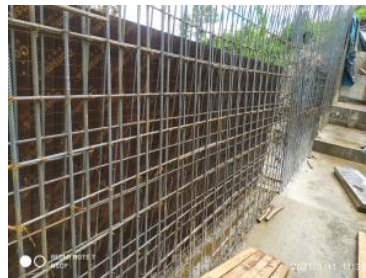
OBSERVACIÓN DE SUPERVISIÓN EN LA DISPOSICIÓN DEL ACERO EN PANTALLA DEL PAÑO 4 PARA EL MURO DE C°A° UBICADO EN EL KM 36+275- KM 36+315.

SUPERVISIÓN OBSERVO LOS ESPACIAMIENTOS DEL ACERO TRANSVERSAL, YA CON COORDINACIONES DE SUPERVISION Y EL CONTRATISTA SOLUCIONARON.

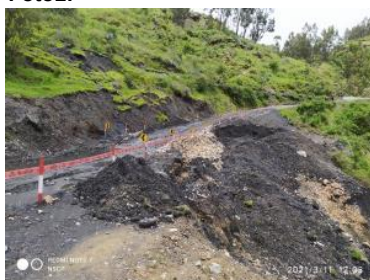
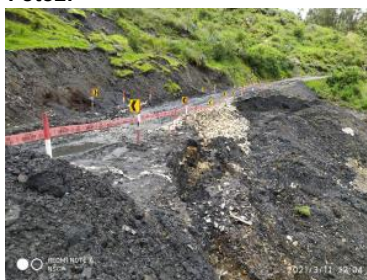
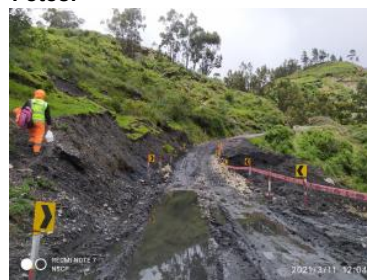
ASENTAMIENTO EN TRAMO DE FALLA GEOLÓGICA KM 34+580 - KM34+610.

-SE APRECIA SEÑALIZACIÓN, 1 VIGÍA.

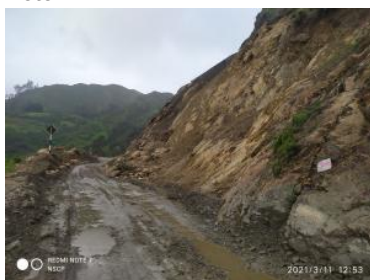
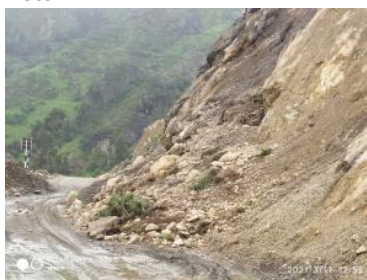
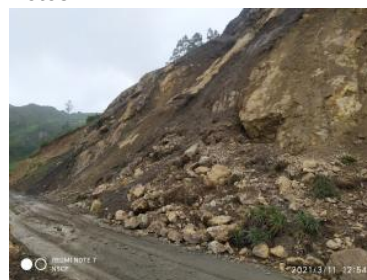
DESLIZAMIENTO (DERRUMBES) KM 30+860.

-SE IDENTIFICACIÓN DE ZONA DE DESLIZAMIENTO (DERRUMBES) KM30+860.
