BITACORA ELECTRÓNICA DE OBRA

Confirma Bitacora: Si
Nro Informe: 77
Fecha Informe: 12-03-2021
Nombre De La Obra: Carretera Oyon - Ambo, Tramo I: Oyon - Desvío Cerro de Pasco
Personal Encargado: LUZMILA GUERRA MOTTA

MEJORAMIENTO DE LA CARRETERA OYON - AMBO TRAMO 1: OYON DV. CERRO DE PASCO

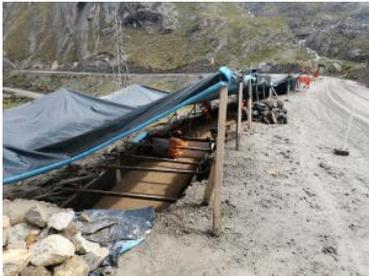
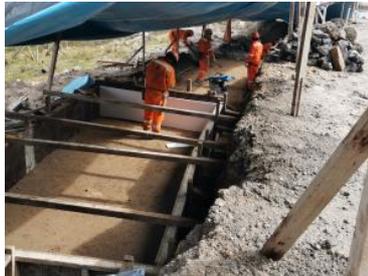
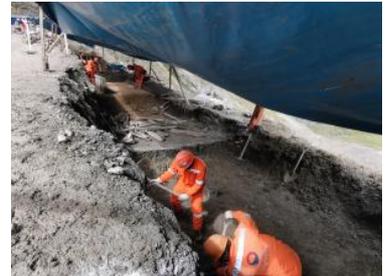
600.0OBRAS DE ARTE Y DRENAJE
612.AENCOFRADO Y DEENCOFRADO PARA OBRAS DE ARTE
PROGRESIVA: KM 154+661 AL KM 154+686

PERSONAL APROXIMADO VERIFICADO EN CAMPO: 1 CAPATAZ, 5 OPERARIO, 2 OFICIAL, 4 PEÓN Y 2 VIGÍA
EQUIPOS APROXIMADOS VERIFICADOS EN CAMPO: 1 VIBRO PISÓN Y 1 VIBRADORA DE CONCRETO
ACTIVIDADES VERIFICADAS POR PERSONAL TÉCNICO Y AUXILIAR DEL CVA Y DEL CSO. SE SUGIERE EL CONTROL ADECUADO DE LOS PROCESOS CONSTRUCTIVOS POR PARTE DEL CSO, A FIN DE GARANTIZAR LA CALIDAD Y DURABILIDAD DE LA OBRA.

SE SUGIERE MEJORAR LAS CONDICIONES DE SEGURIDAD Y SALUD, ENTRE OTROS, DELIMITANDO LAS ÁREAS DE CIRCULACIÓN PEATONAL A FIN DE EVITAR INCIDENTES Y/O ACCIDENTES EN OBRA, ASÍ COMO MEJORAR LA DISPOSICIÓN DE RESIDUOS, DISMINUYENDO LA POSIBILIDAD DE CONTAMINACIÓN AMBIENTAL

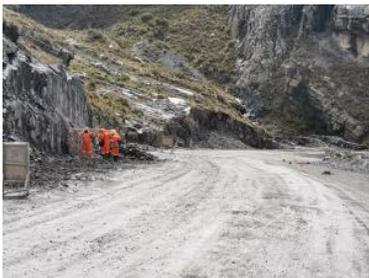
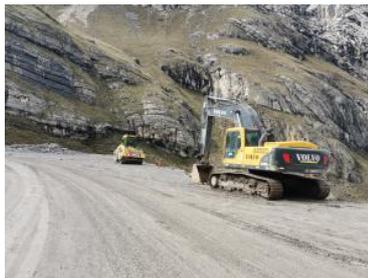
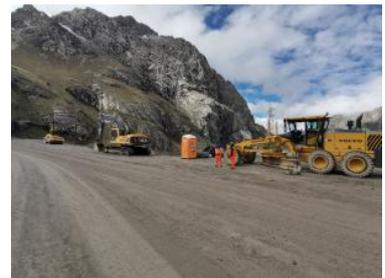
Actividades:
 200.0MOVIMIENTO DE TIERRAS
 207.APERFILADO Y COMPACTADO EN ZONA DE CORTE
 PROGRESIVA: KM 155+000 AL KM 155+960

SE TOMA CONOCIMIENTO QUE, LA EXCAVADORA SOBRE ORUGA SE ENCUENTRA INOPERATIVA, LA MOTONIVELADORA SE ENCUENTRA PENDIENTE DE LIBERACIÓN (STANDBY) POR SER DE RECIENTE INGRESO Y, POR TANTO, EL RODILLO TAMBIÉN EN STANDBY POR SER COMPLEMENTO DE LA MOTONIVELADORA.

DE LA INOPERATIVIDAD DE LOS EQUIPOS DESCRITOS LAS ACTIVIDADES PROGRAMADAS DE CONFORMACIÓN DE TERRAPLÉN Y PERFILADO Y COMPACTADO EN ZONA DE CORTE PROGRAMADAS ENTRE EL KM 155+000 AL KM 155+960, SE ESTARÍAN VIENDO LIMITADAS.
 EL PERSONAL DESCRITO SE ENCUENTRA REALIZANDO ACTIVIDADES DE PLANTILLADO.

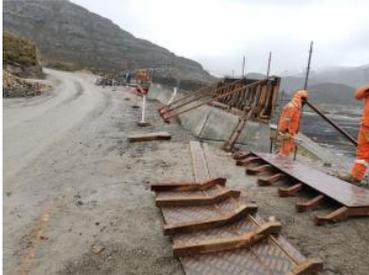
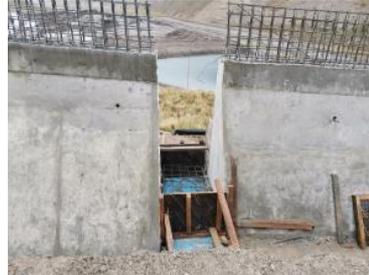
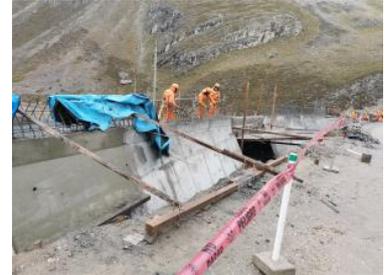
PROGRESIVA: KM 159+106 AL KM 159+146

ACTIVIDADES VERIFICADAS POR PERSONAL TÉCNICO Y AUXILIAR DEL CVA DEL CSO. SE SUGIERE EL CONTROL ADECUADO DE LOS PROCESOS CONSTRUCTIVOS POR PARTE DEL CSO, A FIN DE GARANTIZAR LA CALIDAD Y DURABILIDAD DE LA OBRA.

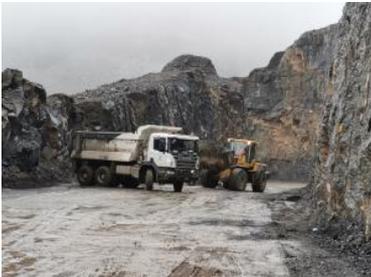
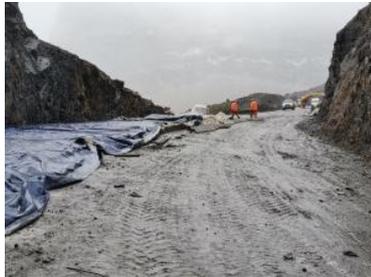
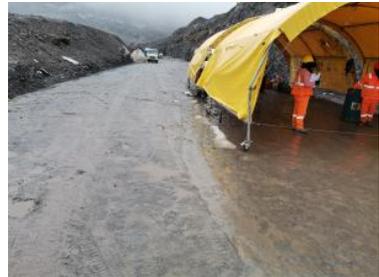
PROGRESIVA: KM 164+900 AL KM 166+800

SE TOMA CONOCIMIENTO QUE, LAS ACTIVIDADES DE BASE DE CONCRETO HIDRÁULICO, SE SUSPENDIENDO DEBIDO A LAS LLUVIAS EN EL TRAMO.

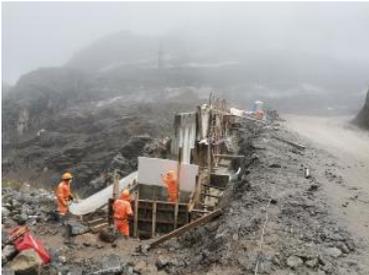
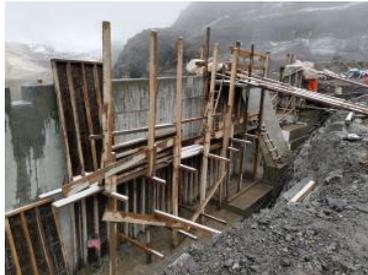
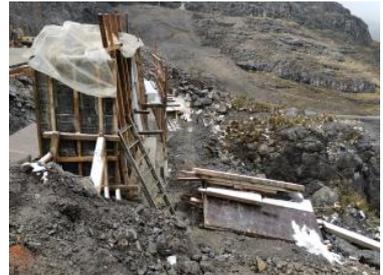
PROGRESIVA: KM 167+070 AL KM 167+093

EQUIPOS APROXIMADOS VERIFICADOS EN CAMPO: 1 VIBRADOR DE CONCRETO
ACTIVIDADES VERIFICADAS POR PERSONAL TÉCNICO Y AUXILIAR DEL CVA DEL CSO. SE SUGIERE EL CONTROL ADECUADO DE LOS PROCESOS CONSTRUCTIVOS POR PARTE DEL CSO, A FIN DE GARANTIZAR LA CALIDAD Y DURABILIDAD DE LA OBRA.

SE NOTA PRESENCIA DE NEVADA EN EL TRAMO, SIN EMBARGO, LAS ACTIVIDADES DE CONSTRUCCIÓN DE MURO DE CONTENCIÓN CONTINUÁN DE FORMA NORMAL. AL MOMENTO DE LA INSPECCION EN OBRA NO SE VERIFICAN LLUVIAS, LLOVIZNAS NI NEVADAS.

SE SUGIERE MEJORAR LAS CONDICIONES DE SEGURIDAD Y SALUD EN EL FRENTE DE TRABAJO, ENTRE OTROS, DELIMITANDO LAS ÁREAS DE CIRCULACIÓN PEATONAL A FIN DE EVITAR INCIDENTES Y/O ACCIDENTES EN OBRA, ASÍ COMO MEJORAR LA DISPOSICIÓN DE RESIDUOS, DISMINUYENDO LA POSIBILIDAD DE CONTAMINACIÓN AMBIENTAL

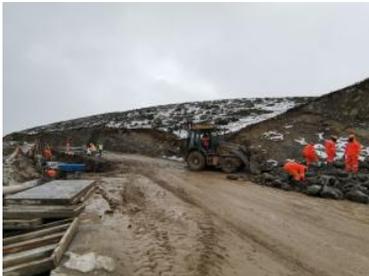
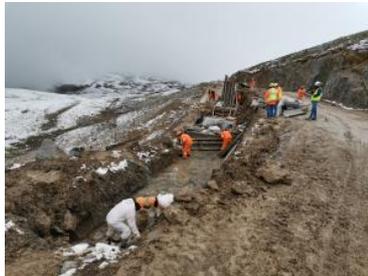
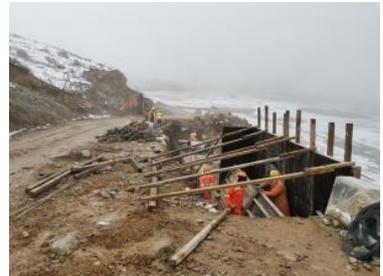
PROGRESIVA: KM 175+157 AL KM 175+197

PERSONAL APROXIMADO VERIFICADO EN CAMPO: 1 CAPATAZ, 6 OPERARIO, 2 OFICIAL, 6 PEON Y 1 VIGÍA
 EQUIPOS APROXIMADOS VERIFICADOS EN CAMPO: 1 RETROEXCAVADORA CON OPERADOR, ADEMÁS DE EQUIPOS MENORES COMO 1 VIBRO PISÓN
 ACTIVIDADES VERIFICADAS POR PERSONAL TÉCNICO Y AUXILIAR DEL CVA DEL CSO. SE SUGIERE EL CONTROL ADECUADO DE LOS PROCESOS CONSTRUCTIVOS POR PARTE DEL CSO, A FIN DE GARANTIZAR LA CALIDAD Y DURABILIDAD DE LA OBRA.
 SE SUGIERE MEJORAR LAS CONDICIONES DE SEGURIDAD Y SALUD EN EL FRENTE DE TRABAJO, ENTRE OTROS, DELIMITANDO LAS ÁREAS DE CIRCULACIÓN PEATONAL A FIN DE EVITAR INCIDENTES Y/O ACCIDENTES EN OBRA, ASÍ COMO MEJORAR LA DISPOSICIÓN DE RESIDUOS, DISMINUYENDO LA POSIBILIDAD DE CONTAMINACIÓN AMBIENTAL

AL MOMENTO DE LA INSPECCIÓN EN OBRA, SE TENÍA LA TEMPERATURA AMBIENTAL DE 4.5°C, SE APRECIA QUE EN HORAS PREVIAS NEVÓ Y NEBLINA EN PROCESO DE RETIRO. LAS ACTIVIDADES DE CONSTRUCCIÓN DE MURO DE CONTENCIÓN SE DESARROLLAN NORMALMENTE. AL MOMENTO DE LA INSPECCIÓN EN OBRA NO SE VERIFICAN LLUVIAS, LLOVIZNAS NI NEVADAS.

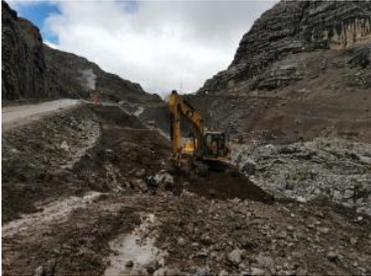
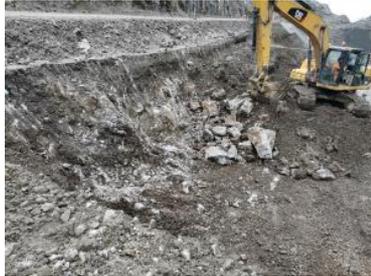
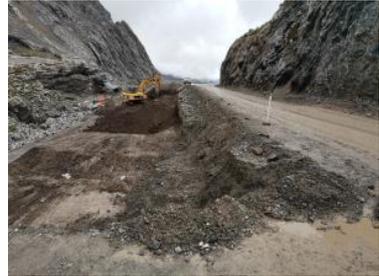
PROGRESIVA: KM 167+735 AL KM 167+789

CDescripcion _____:
PERSONAL APROXIMADO VERIFICADO EN CAMPO: 1 OPERARIO, 1 OFICIAL Y 2 VIGÍA
EQUIPOS APROXIMADOS VERIFICADOS EN CAMPO: 1 EXCAVADORA SOBRE ORUGA CON OPERADOR
SE SUGIERE EL CONTROL ADECUADO DE LOS PROCESOS CONSTRUCTIVOS POR PARTE DEL CSO, A FIN DE GARANTIZAR LA CALIDAD Y DURABILIDAD DE LA OBRA.
CLIMA AL MOMENTO DE LA INSPECCION: NUBLADO, SIN LLUVIAS, LLOVIZNAS NI NEVADAS

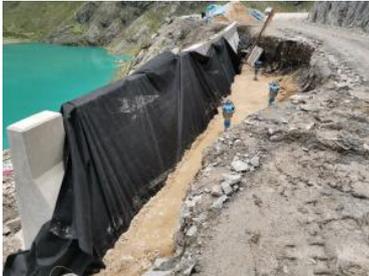
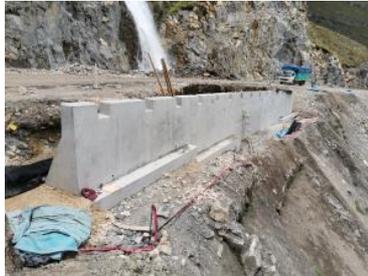
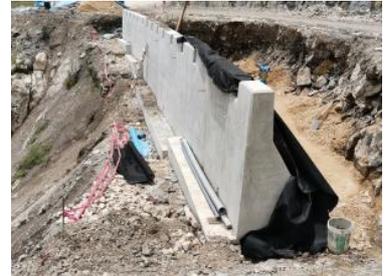
PROGRESIVA: km 150+858 al km 150+883

PERSONAL APROXIMADO VERIFICADO EN CAMPO: 4 OFICIAL, 2 PEÓN Y 2 VIGÍAS
EQUIPOS APROXIMADOS VERIFICADOS EN CAMPO: 4 VIBRO PISÓN

SE SUGIERE, QUE A TRAVES DEL CSO, SE PUEDE MEJORAR LAS ACTIVIDADES DE SUPERVISION EN OBRA, CONSIDERANDO, ENTRE OTROS, LOS ESPEORES CON LOS QUE SE VIENEN RALIZANDO LOS PROCESOS DE COMPACTACION PARA EL RELLENO EN ESTRUCTURAS, ASÍ COMO LA OPORTUNA INSTALACIÓN DE DRENAJES.

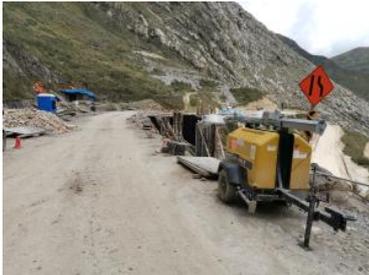
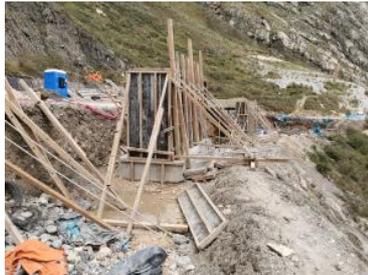
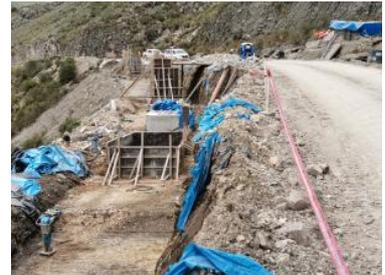
PROGRESIVA: KM 147+628 AL KM 147+752

ACTIVIDADES VERIFICADAS POR PERSONAL TÉCNICO Y AUXILIAR DEL CVA DEL CSO. SE SUGIERE EL CONTROL ADECUADO DE LOS PROCESOS CONSTRUCTIVOS POR PARTE DEL CSO, A FIN DE GARANTIZAR LA CALIDAD Y DURABILIDAD DE LA OBRA.

SE SUGIERE MEJORAR LAS CONDICIONES DE SEGURIDAD Y SALUD EN EL FRENTE DE TRABAJO, ENTRE OTROS, DELIMITANDO LAS ÁREAS DE CIRCULACIÓN PEATONAL, ANDAMIOS A FIN DE EVITAR INCIDENTES Y/O ACCIDENTES EN OBRA, ASÍ COMO MEJORAR LA DISPOSICIÓN DE RESIDUOS, DISMINUYENDO LA POSIBILIDAD DE CONTAMINACIÓN AMBIENTAL.

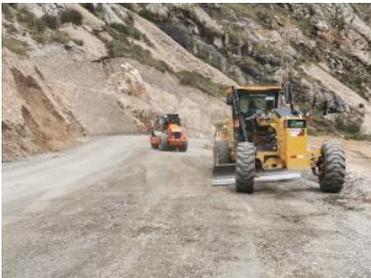
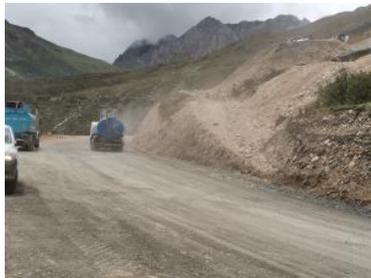
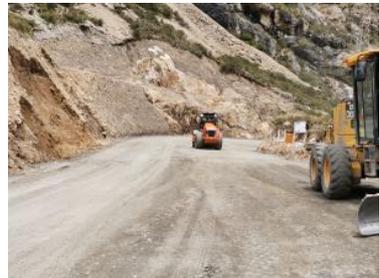
PROGRESIVA: KM 146+550 AL KM 146+720

CDescripcion _____ :
PERSONAL APROXIMADO VERIFICADO EN CAMPO: 1 CAPATAZ, 1 OFICIAL, 5 PEON, 2 VIGÍA Y 1 CUADRILLA DE TOPOGRAFÍA CONFORMADO POR 1 TOPOGRAFO Y 4 AUXILIARES.
EQUIPOS APROXIMADOS VERIFICADOS EN CAMPO: 1 MOTONIVELADORA, 1 RÓDILLO Y 1 CAMIÓN CISTERNA
ACTIVIDADES VERIFICADAS POR PERSONAL TÉCNICO Y AUXILIAR DEL CVA DEL CSO. SE SUGIERE EL CONTROL ADECUADO DE LOS PROCESOS CONSTRUCTIVOS POR PARTE DEL CSO, A FIN DE GARANTIZAR LA CALIDAD Y DURABILIDAD DE LA OBRA.
SE TOMA CONOCIMIENTO QUE SE LIBERARON TRAMOS PARA ACTIVIDADES RELACIONADAS A PAVIMENTOS DE CONCRETO HIDRÁULICO, SIN EMBARGO, EL CONTRATISTA HABRÍA OPTADO POR NO REALIZAR DICHA ACTIVIDAD POR RIESGO DE OCURRENCIA DE LLUVIAS.
CLIMA AL MOMENTO DE LA INSPECCION: DESPEJADO

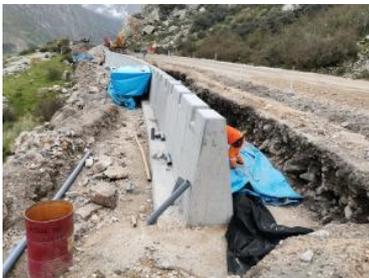
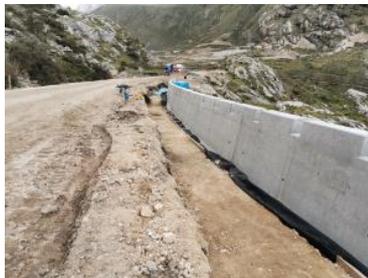
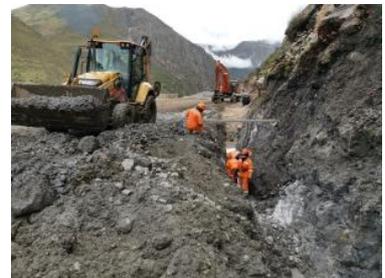
PROGRESIVA: KM 145+340 AL KM 144+503
 KM 144+455 AL KM 144+503
 SUBDREN TIPO I: KM 145+340 AL KM 145+440

PERSONAL APROXIMADO VERIFICADO EN CAMPO: 1 CAPATAZ, 3 OFICIAL, 8 PEON, 2 VIGÍA
 EQUIPOS APROXIMADOS VERIFICADOS EN CAMPO: 1 RETROEXCAVADORA, 1 MARTILLO HIDRÁULICO SOBRE ORUGA CON SUS RESPECTIVOS OPERADORES, ADEMÁS DE, 5 VIBRO PISÓN

SE SUGIERE, QUE ,A TRAVES DEL CSO, CONTINUAR Y DE SER EL CASO MEJORAR LAS ACTIVIDADES DE SUPERVISION EN OBRA, CONSIDERANDO, ENTRE OTROS, LOS ESPESORES CON LOS QUE SE VIENEN RALIZANDO LOS PROCESOS DE COMPACTACION PARA EL RELLENO EN ESTRUCTURAS, LA OPORTUNA INSTALACIÓN DE DRENAJES Y ASPECTOS RELACIONADOS A SEGURIDAD Y SALUD EN EL TRABAJO Y MEDIO AMBIENTE.
