## **BITACORA ELECTRÓNICA DE OBRA**

### **REGISTRO DE LA BITACORA Y FOTO DEL CUADERNO DE OBRA**

| Si | 37 | 12-03-2021 | Carretera Chuquicara-Puente Quiroz – Tauca-Cabana-Huandoval-Pallasca, Tramo: Tauca- Pallasca | NATALY SUSI CABALLON PAUCAR |

INFORME DIARIO N°37-2021-MNT. TAUCA-PALLASCA/NSCP

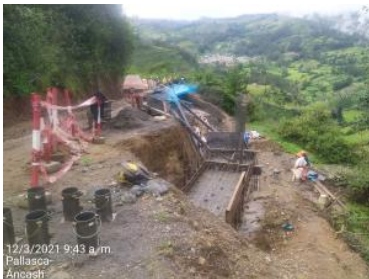
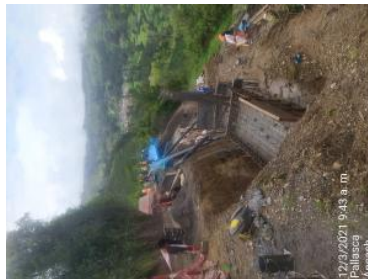
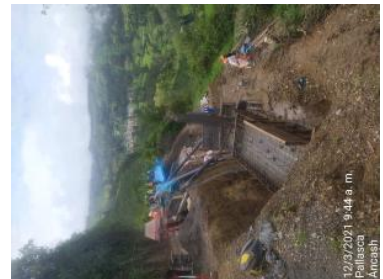
VACIADO DE CONCRETO EN ZAPATA DEL PAÑO 5 Y 6 PARA EL MURO DE C°A°  
UBICADO EN EL KM 37+269 - KM 37+304.

-SE APRECIO QUE SUPERVISIÓN LLEGO TARDE PARA INICIAR Y VERIFICAR LAS ACTIVIDADES DEL VACIADO, POR INCONVENIENTES EN EL PASE EN LA FALLA GEOLOGICA DEL KM 34+580.

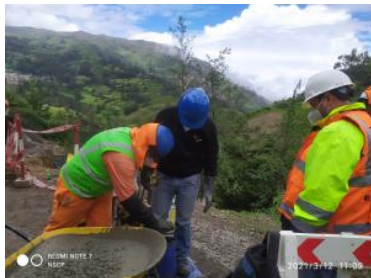
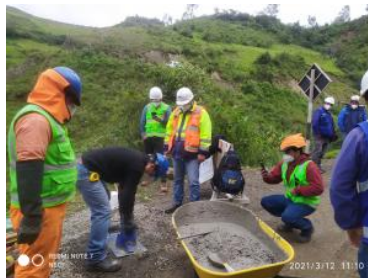
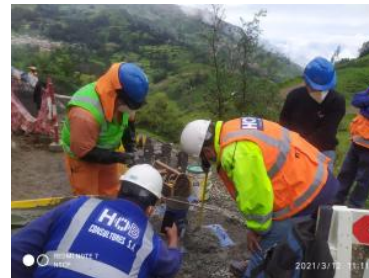
CONTROL DE CALIDAD DE CONCRETO PARA ZAPATA EN PAÑO 6 PARA EL MURO DE C°A° KM 37+ 269- KM 37+304.

- SE OBTUVO SLUMP 7 CM

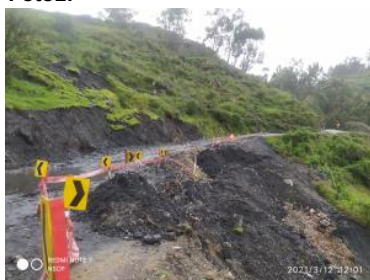
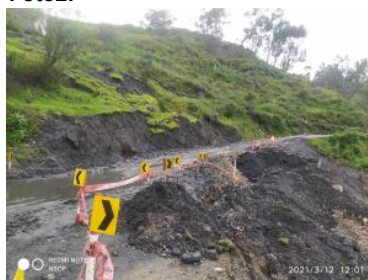
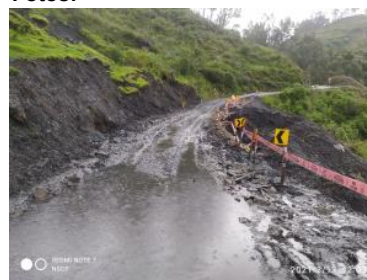
•Con CARTA N° 193-CONSORCIO ICC-2021/RO de fecha 11.03.2021, el contratista remite a la supervisión, la Evaluación visual en el Sector KM 34+580 al Km 34+610, toda la plataforma del KM 34+910 al Km 34+920, para que se consideren zonas inestables ya que no figuran en el expediente Técnico en esa clasificación.

Crítico

ASENTAMIENTO EN TRAMO DE FALLA GEOLÓGICA KM 34+580 - KM34+610.

-SE APRECIA SEÑALIZACIÓN, 1 VIGÍA.

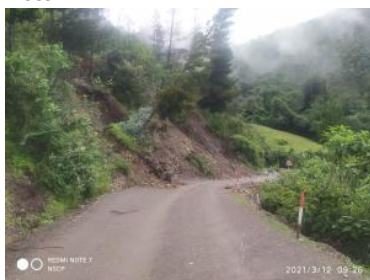
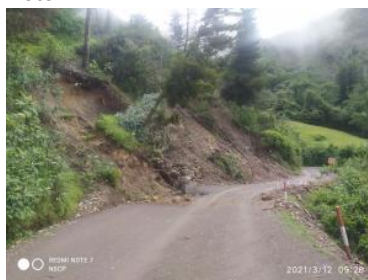
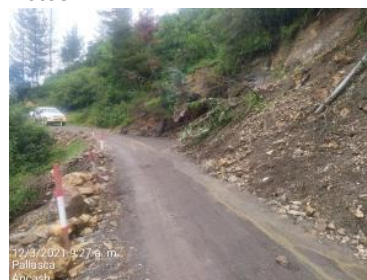
DESLIZAMIENTO (DERRUMBES) KM 40+160

-SE IDENTIFICACIÓN DE ZONA DE DESLIZAMIENTO (DERRUMBES) KM 40+160.

•Se recomienda a las partes involucradas en la ejecución de la obra prever eventualidades ante el incremento de las precipitaciones pluviales.

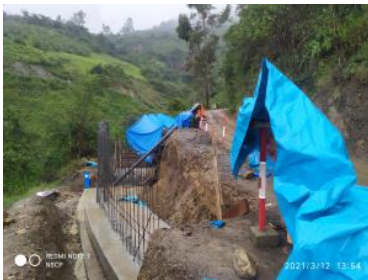
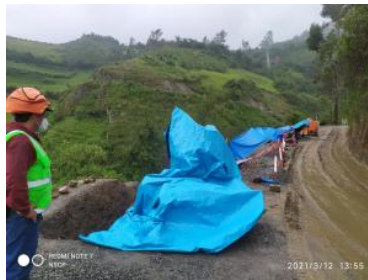
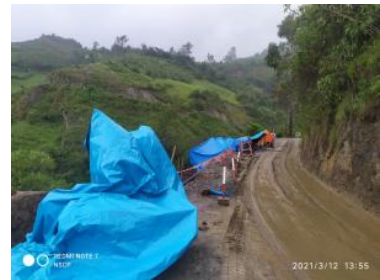
SUSPENSIÓN DE ACTIVIDADES DE VACIADO PARA ZAPATA PAÑO 5 POR INCREMENTO DE PRECIPITACIÓN PLUVIAL-MURO C°A° UBICADO EN EL MURO KM37+269-KM37+304.

SE SUSPENDIERON LAS ACTIVIDADES PROGRAMADAS PARA EL VACIADO DE CONCRETO DE LA ZAPATA DEL PAÑO 5 PARA EL MURO DE C°A° UBICADO EN EL MURO KM37+269-KM37+304 A CONSECUENCIA DEL INCREMENTO DE LAS PRECIPITACIONES PLUVIALES (LLUVIAS DE MODERADA A ALTA INTENSIDAD).
