## BITACORA ELECTRÓNICA DE OBRA

| Si | 81 | 12-03-2021 | Corredor vial Lima-Canta-<br>Huayllay-Dv. Cochamarca-<br>Emp. PE 3N Obras de<br>Rehabilitación y Mejoramiento | M A N U E L J A V I E R<br>FLORENCIO RADO |

SALDO DE OBRA INICIAL (OI): TRAMO 2: CANTA – HUAYLLAY DEL MEJORAMIENTO, REHABILITACIÓN Y CONSERVACIÓN POR NIVELES DE SERVICIO Y OPERACIÓN DEL CORREDOR VIAL, LIMA – CANTA – HUAYLLAY – DV. COCHAMARCA – EMP. PE 3N  
CONTRATISTA: CHINA ROAD AND BRIDGE CORPORATION SUCURSAL PERU (CONTRATO N° 103-2019-MTC/20)  
SUPERVISOR: CONSORCIO CESEL - CAL Y MAYOR (CONTRATO DE CONSULTORIA DE OBRA N° 077-2014-MTC/20)

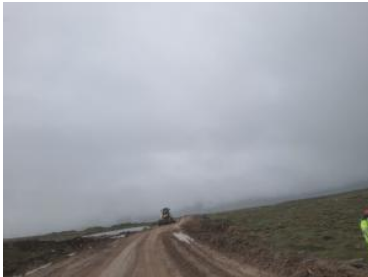
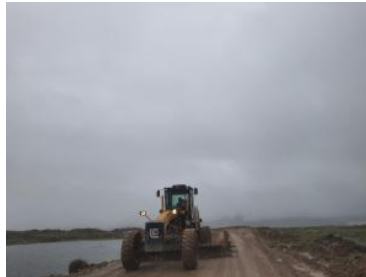
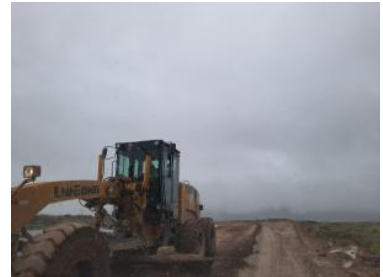
OBRA INICIAL (OI): TRAMO 2: CANTA - HUAYLLAY  
SECTOR ENTRE LAS PROGRESIVAS DEL KM 84+000  
MANTENIMIENTO DE TRANSITO Y SEGURIDAD VIAL

SE CONSTATÓ QUE SE REALIZAN TRABAJOS Y ACTIVIDADES DE  
MANTENIMIENTO DE TRANSITO Y SEGURIDAD VIAL ENTRE LAS PROGRESIVAS  
DEL KM 84+000 CON UNA MOTONIVELADORA CON SU OPERADOR Y UN VIGIA.

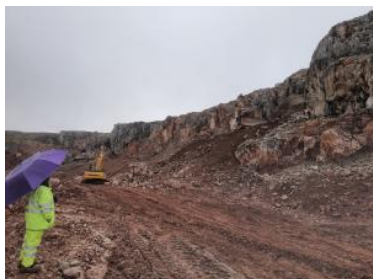
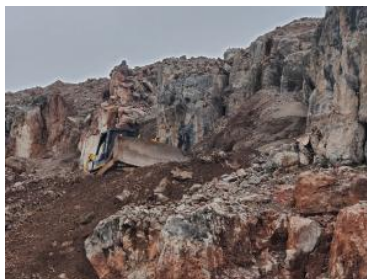
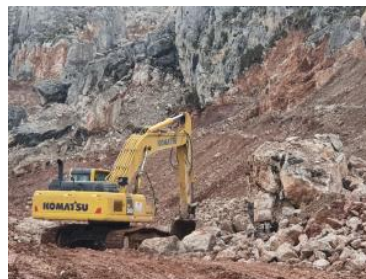
OBRA INICIAL (OI): TRAMO 2: CANTA - HUAYLLAY  
CANTERA DEL KM 83+700 LD

SE CONSTATÓ QUE SE REALIZAN TRABAJOS Y ACTIVIDADES EN LA CANTERA DEL KM 83+700 LD EN SU ETAPA DE EXTRACCIÓN DE MATERIALES CON UNA EXCAVADORA SOBRE ORUGAS Y UN TRACTOR SOBRE ORUGAS CON SU OPERADOR.

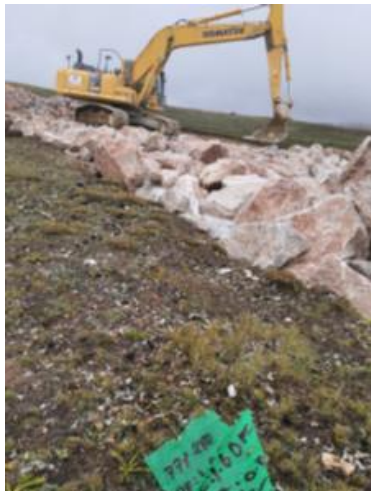
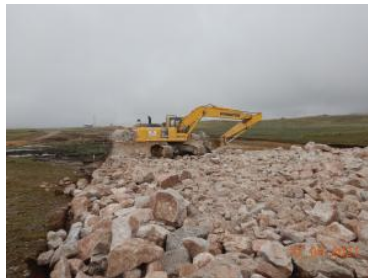
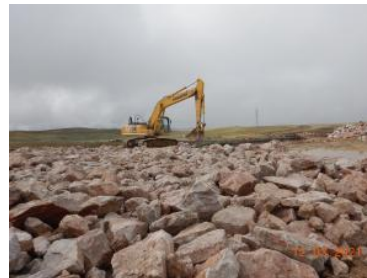
OBRA INICIAL (OI): TRAMO 2: CANTA - HUAYLLAY  
SECTOR ENTRE LAS PROGRESIVAS DEL KM 77+380  
PEDRAPLENES

SE CONSTATÓ QUE SE REALIZAN TRABAJOS Y ACTIVIDADES DE PEDRAPLENES  
CONSISTENTES EN SU ETAPA DE CONFORMACIÓN DEL MATERIAL SECTOR  
ENTRE LAS PROGRESIVAS DEL KM 77+380 CON UNA EXCAVADORA CON SU  
OPERARIO, UTILIZANDO MATERIAL PROVENIENTE DE LAS CANTERAS DEL KM  
83+700.

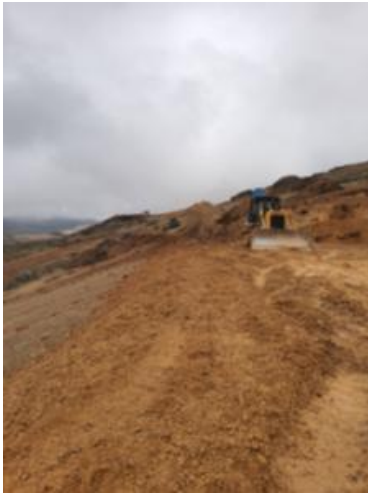
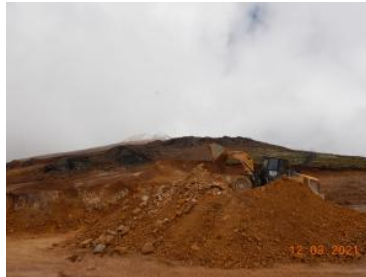
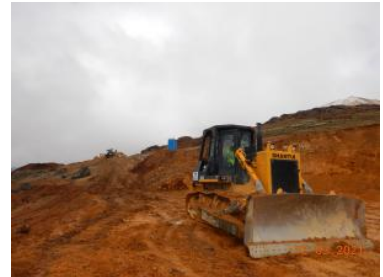
**Actividades:**OBRA INICIAL (OI): TRAMO 2: CANTA - HUAYLLAY  
CANTERA DEL KM 77+000 LI CON ACCESO**CDescripcion\_\_\_\_\_:**

SE CONSTATÓ QUE SE REALIZAN TRABAJOS Y ACTIVIDADES EN LA CANTERA DEL KM 77+000 LI CON ACCESO EN SU ETAPA DE EXTRACCIÓN DE MATERIALES CON TRACTOR SOBRE ORUGAS Y UN CARGADOR FRONTAL CON SU OPERADOR.

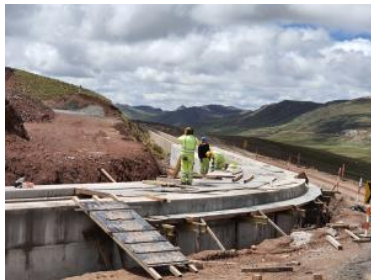
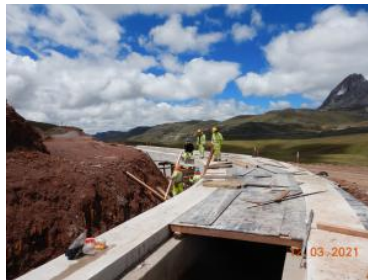
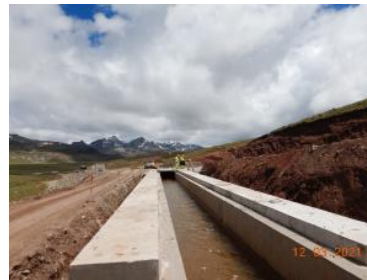
OBRA INICIAL (OI): TRAMO 2: CANTA - HUAYLLAY  
SECTOR ENTRE LAS PROGRESIVAS DEL KM 58+945  
ENCOFRADO PARA ESTRUCTURAS

SE CONSTATÓ LA EJECUCIÓN DE TRABAJOS Y ACTIVIDADES ENCOFRADO PARA ESTRUCTURAS EN EL REFORZAMIENTO DEL CANAL DE SEDAPAL LOCALIZADO ENTRE LAS PROGRESIVAS DEL KM 58+945, CON LA PARTICIPACION DE CINCO TRABAJADORES, UTILIZACIÓN DE MATERIALES Y HERRAMIENTAS MANUALES.

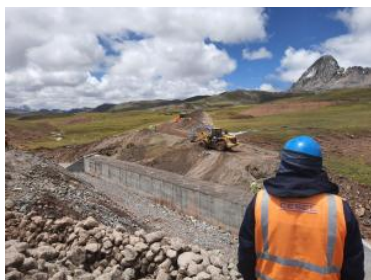
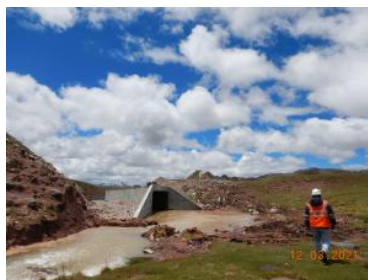
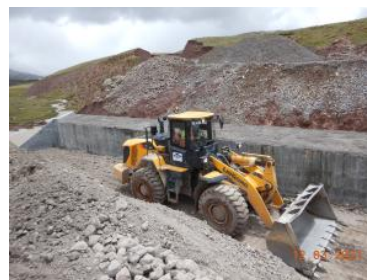
OBRA INICIAL (OI): TRAMO 2: CANTA - HUAYLLAY  
SECTOR ENTRE LAS PROGRESIVAS DEL KM 58+261  
ALCANTARILLA MARCO DE CONCRETO ARMADO

SE CONSTATÓ QUE SE REALIZAN TRABAJOS Y ACTIVIDADES PARA LA PARTIDA DE RELLENO PARA ESTTRUCTURAS PARA LA ALCANTARILLA MARCO DE CONCRETO ARMADO ENTRE LAS PROGRESIVAS DEL KM 58+261 CON CINCO TRABAJADORES, HERRAMIENTAS, CAPATAZ Y EQUIPO CARGADOR FRONTAL CON SU OPERADOR, BAJO EL CONTROL DE PERSONAL DE LA SUPERVISION DE OBRA.
