## BITACORA ELECTRÓNICA DE OBRA

| Si | 38 | 13-03-2021 | Carretera Chuquicara-Puente<br>Quiroz – Tauca-Cabana-<br>Huandoval-Pallasca, Tramo:<br>Tauca- Pallasca | NATALY SUSI CABALLON<br>PAUCAR |

INFORME DIARIO N°38-2021-MNT. TAUCA-PALLASCA/NSCP

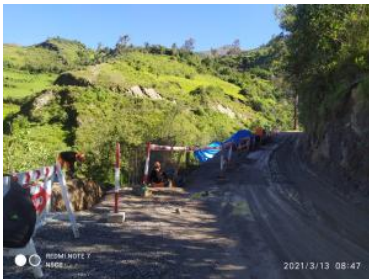
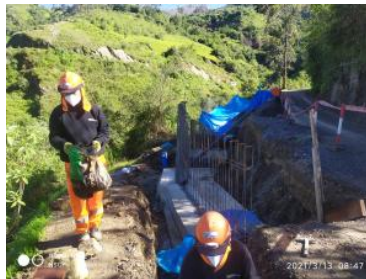
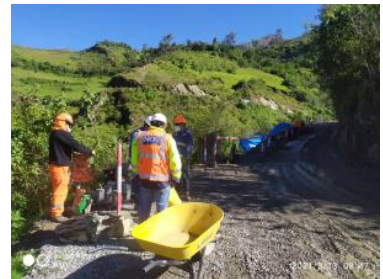
SIENDO LAS 8:45 AM SE APRECIA QUE, EL FRENTE PARA EL VACIADO DE CONCRETO EN ZAPATA DEL PAÑO 5 DEL MURO DE C°A° KM 37+269-KM37+304 NO INICIAN SUS ACTIVIDADES DE ACUERDO A LA PROGRAMACIÓN YA QUE UNO DE LOS COLABORADORES PARA ESTE FRENTE RESULTO POSITIVO ANTE LA PRUEBA REALIZADA DE COVID-19 Y PARA DESCARTAR MÁS CASOS, 6 DE LOS COLABORADORES QUE TUVIERON CONTACTO DIRECTO CON EL CASO POSITIVO FUERON LLEVADOS HACERSE EL DESCARTE DE COVID 19.

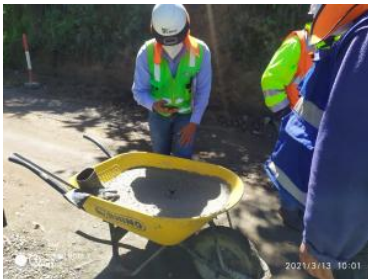
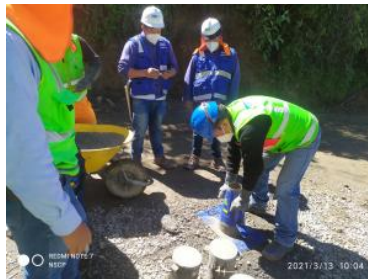
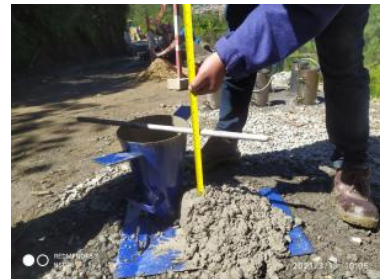
CONTROL DE CALIDAD DEL CONCRETO PARA ZAPATA DEL PAÑO 5 PARA MURO  
DE C°A° UBICADO EN EL KM 37+269 - KM 37+304.

MO: 2 TÉCNICOS DE CONTROL DE CALIDAD ( SUPERVISIÓN Y CONTRATISTA), 3  
AUXILIARES DE CONTROL DE CALIDAD ( 2 SUPERVISION Y 1 CONTRATISTA), 1  
INGENIERO ASISTENTE DEL CONTRATISTA.  
SLUMP =7.5CM

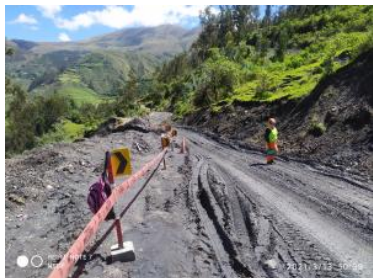
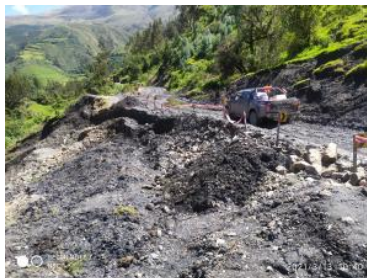
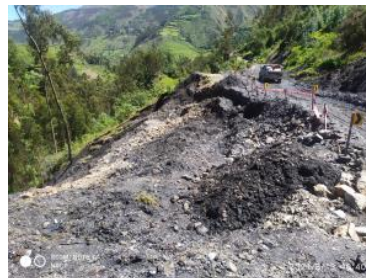
Crítico

ASENTAMIENTO EN TRAMO DE FALLA GEOLÓGICA KM 34+580 - KM34+610.

-SE APRECIA SEÑALIZACIÓN, 1 VIGÍA; PERO EL ASENTAMIENTO SIGUE SIENDO ACELERADO, YA QUE CADA SEMANA SE REALIZA UN MEJORAMIENTO CON MATERIAL OVER PARA NO PERJUDICAR LA TRANSITABILIDAD DE LA VÍA.

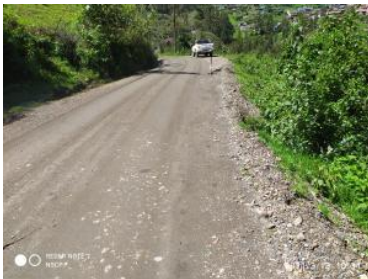
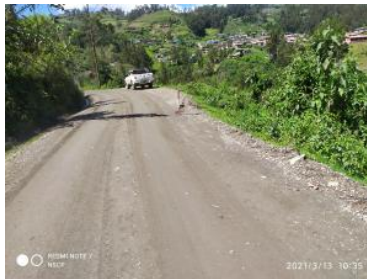
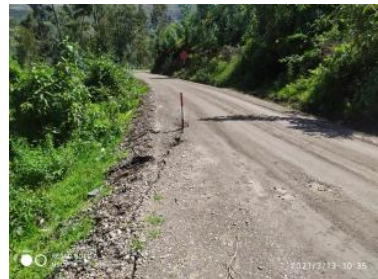
Moderado

ASENTAMIENTO EN EL TRAMO KM 34+910-KM 34+920

ASENTAMIENTO EN EL TRAMO DE LA PLATAFORMA DEL KM 34+910 ALKM 34+920 CON AGRIETAMIENTOS.

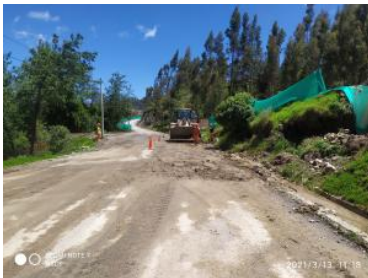
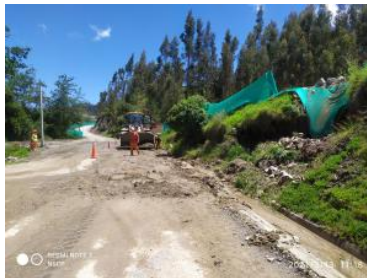
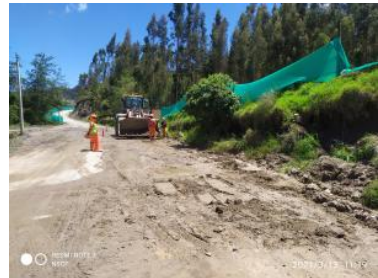
MANTENIMIENTO DE VIAL: LIMPIEZA DE CUNETAS EN EL KM 20+320
