BITACORA ELECTRÓNICA DE OBRA

Confirma Bitacora: Si
Nro Informe: 79
Fecha Informe: 15-03-2021
Nombre De La Obra: Carretera Oyon - Ambo, Tramo I: Oyon - Desvío Cerro de Pasco
Personal Encargado: LUZMILA GUERRA MOTTA

MEJORAMIENTO DE LA CARRETERA OYON - AMBO TRAMO 1: OYON DV. CERRO DE PASCO

Panel Fotográfico de la Bitacora de Obras

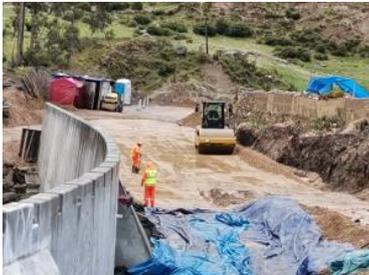
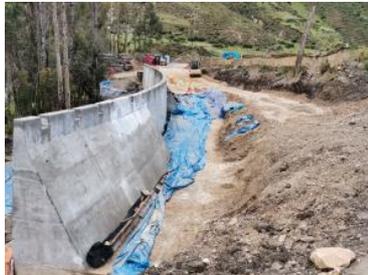
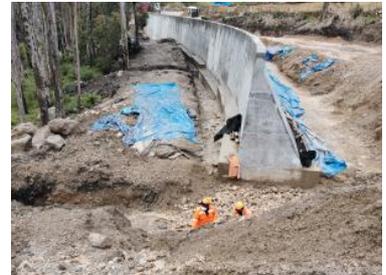
PROGRESIVA: KM 142+864 AL KM 142+947

PERSONAL APROXIMADO VERIFICADO EN CAMPO: 1 CAPATAZ, 1 OPERARIO, 2 OFICIAL y 2 PEÓN
 EQUIPOS APROXIMADOS VERIFICADOS EN CAMPO: 1 RODILLO CON OPERADOR, ADEMÁS, DE 1 RODILLO BERMERO, 1 MINICARGADOR Y 2 VIBRO PISÓN

SE APRECIA SATURACIÓN EN LAS ACTIVIDADES DE RELLENO EN ESTRUCTURAS QUE SE VENIA REALIZANDO, POR LO QUE SE SUGIERE QUE EL CONTRATISTA PUDIERA TOMAR LAS MEDIDAS PREVENTIVAS DE PROTECCIÓN DE ACTIVIDADES EN EJECUCIÓN DEBIDO A LA TEMPORADA DE LLUVIAS PROPIAS EN ZONAS ALTOANDINAS, A FIN DE EVITAR MAYORES RETRASOS EN LA PROGRAMACIÓN DE OBRA.

SE APRECIA QUE PARTE DEL PERSONAL QUE SE ENCONTRABA EN ESTE TRAMO FUE REUBICADO TEMPORALMENTE.

SE SUGIERE EL CONTROL ADECUADO DE LOS PROCESOS CONSTRUCTIVOS POR PARTE DEL CSO, A FIN DE GARANTIZAR LA CALIDAD Y DURABILIDAD DE LA OBRA (ESPESORES DE MATERIAL PARA RELLENO, GRADACIÓN DE MATERIAL DE FILTRO, DRENAJES, ENTRE OTROS).

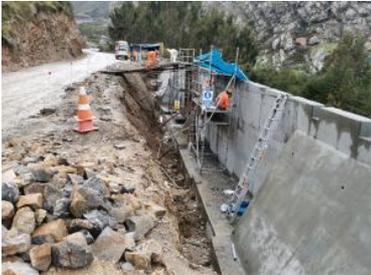
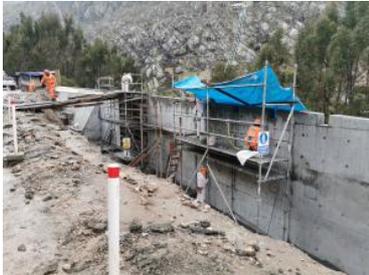
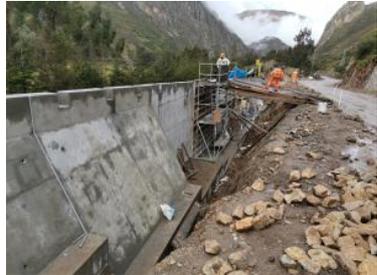
PROGRESIVA: KM 143+428 AL KM 143+478

SE APRECIA LA EJECUCIÓN DE SOLAQUEADO EN MURO DE CONTENCIÓN, POR LO QUE, SE SUGIERE EL CONTROL ADECUADO DE LOS PROCESOS CONSTRUCTIVOS POR PARTE DEL CSO, A FIN DE GARANTIZAR LA CALIDAD Y DURABILIDAD DE LA OBRA (VIBRADO DE CONCRETO, CONSISTENCIA DEL CONCRETO, ENTRE OTROS), YA QUE EL CONCRETO EN MUROS DE CONTENCIÓN DEBERÍA SER CARAVISTA.

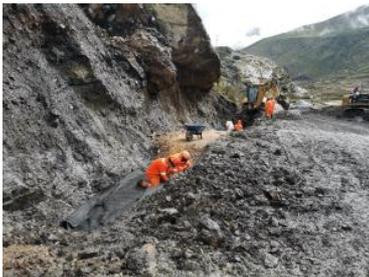
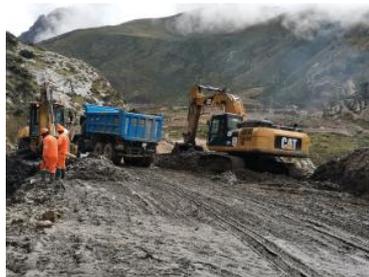
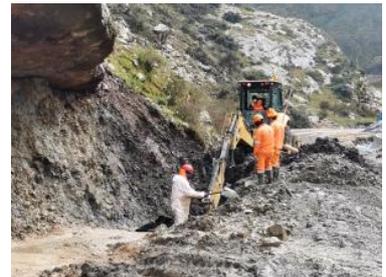
PROGRESIVA: KM 145+370 - KM 145+400

PERSONAL VERIFICADO EN CAMPO: 1 CAPATAZ, 1 OFICIAL, 5 PEÓN Y 2 VIGÍA
 EQUIPOS VERIFICADOS EN CAMPO: 1 RETROEXCAVADORA, 1 EXCAVADORA SOBRE ORUGAS Y 2 VOLQUEETES CON SUS RESPECTIVOS OPERADORES, ADEMÁS, DE 2 VIBRO PISÓN.
 SE SUGIERE EL CONTROL ADECUADO DE LOS PROCESOS CONSTRUCTIVOS POR PARTE DEL CSO (ANCHOS DE EXCAVACION, FILTROS, POSICIÓN DE TUBERÍA PERFORADA Y POSTERIORES ACTIVIDADES DE RELLENOS, ENTRE OTROS), A FIN DE GARANTIZAR LA CALIDAD Y DURABILIDAD DE LA OBRA.
 EL MATERIAL EXCEDENTE ES TRANSPORTADO AL DME N° 04 EN EL KM 154+170

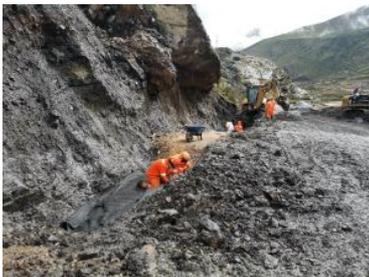
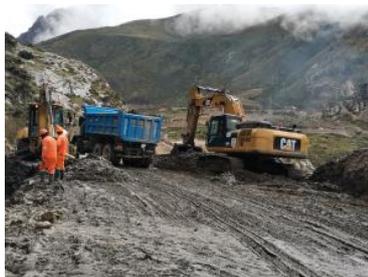
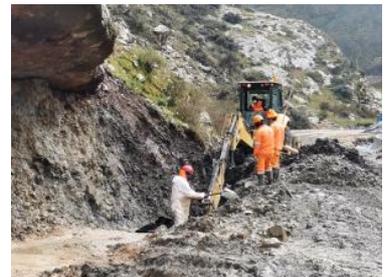
PROGRESIVA: KM 145+370 - KM 145+400

PERSONAL VERIFICADO EN CAMPO: 1 CAPATAZ, 1 OFICIAL, 5 PEÓN Y 2 VIGÍA
 EQUIPOS VERIFICADOS EN CAMPO: 1 RETROEXCAVADORA, 1 EXCAVADORA SOBRE ORUGAS Y 2 VOLQUETES CON SUS RESPECTIVOS OPERADORES, ADEMÁS, DE 2 VIBRO PISÓN.
 SE SUGIERE EL CONTROL ADECUADO DE LOS PROCESOS CONSTRUCTIVOS POR PARTE DEL CSO (ANCHOS DE EXCAVACIÓN, FILTROS, POSICIÓN DE TUBERÍA PERFORADA Y POSTERIORES ACTIVIDADES DE RELLENOS, ENTRE OTROS), A FIN DE GARANTIZAR LA CALIDAD Y DURABILIDAD DE LA OBRA.
 EL MATERIAL EXCEDENTE SERIA TRANSPORTADO AL DME N° 04 EN EL KM 154+170

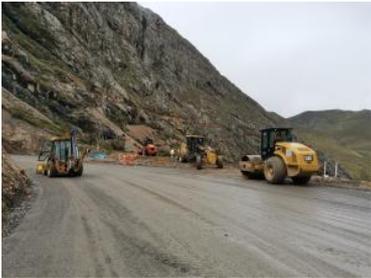
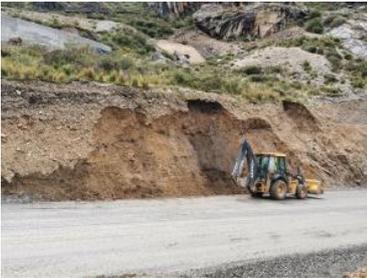
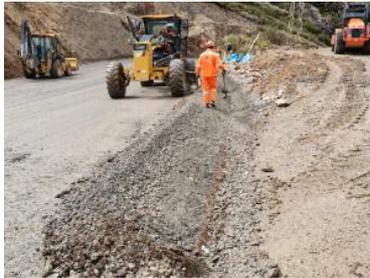
PROGRESIVA: KM 146+700 AL KM 146+800

CDescripcion _____:
PERSONAL APROXIMADO VERIFICADO EN CAMPO: 1 CAPATAZ, 1 OFICIAL, 5 PEON, 2 VIGÍA
EQUIPOS APROXIMADOS VERIFICADOS EN CAMPO: 1 MOTONIVELADORA, 1 RETROEXCAVADORA, 2 RODILLO Y 1 CAMIÓN CISTERNA
ACTIVIDADES VERIFICADAS POR PERSONAL TÉCNICO Y AUXILIAR DEL CVA DEL CSO. SE SUGIERE EL CONTROL ADECUADO DE LOS PROCESOS CONSTRUCTIVOS POR PARTE DEL CSO, A FIN DE GARANTIZAR LA CALIDAD Y DURABILIDAD DE LA OBRA.
DE LAS PRECIPITACIONES PLUVIALES EN HORAS DE LA TARDE NOCHE DE AYER, LA VÍA SE ENCUENTRA SATURADA, POR LO QUE LA MOTONIVELADORA VIENE REALIZANDO ACTIVIDADES DE CONSTRUCCIÓN DE CUNETAS PROVISIONALES. LOS RODILLOS SE ENCUENTRAN EN STANDBY.
SE HA PRESENTADO UN DESLIZAMIENTO EN EL KM 146+710 AL KM 146+720, EL CUAL VIENE SIENDO LIMPIADO POR LA RETROEXCAVADORA.

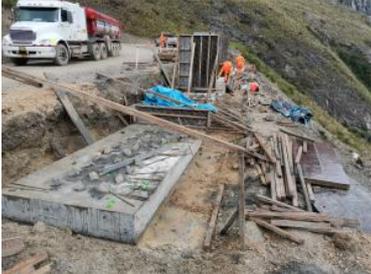
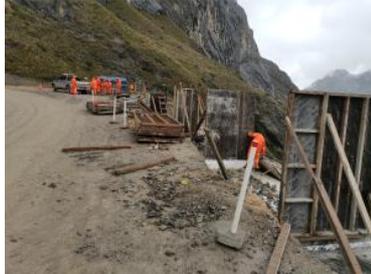
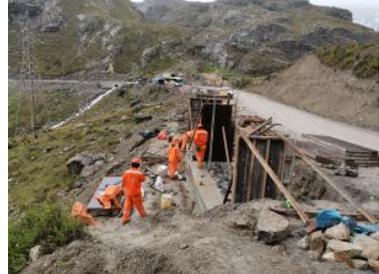
PROGRESIVA: KM 154+661 AL KM 154+686

CDescripcion _____ :
PERSONAL APROXIMADO VERIFICADO EN CAMPO: 1 CAPATAZ, 8 OPERARIO, 3 OFICIAL, 3 PEÓN Y 1 VIGÍA
EQUIPOS APROXIMADOS VERIFICADOS EN CAMPO: 1 VIBRO PISÓN Y 1 VIBRADORA DE CONCRETO
ACTIVIDADES VERIFICADAS POR PERSONAL TÉCNICO Y AUXILIAR DEL CVA Y DEL CSO. SE SUGIERE EL CONTROL ADECUADO DE LOS PROCESOS CONSTRUCTIVOS POR PARTE DEL CSO, A FIN DE GARANTIZAR LA CALIDAD Y DURABILIDAD DE LA OBRA.
SE SUGIERE MEJORAR LAS CONDICIONES DE SEGURIDAD Y SALUD, ENTRE OTROS, DELIMITANDO LAS ÁREAS DE CIRCULACIÓN PEATONAL A FIN DE EVITAR INCIDENTES Y/O ACCIDENTES EN OBRA, ASÍ COMO LA DISPOSICIÓN ADECUADA DE RESIDUOS A FIN DE DISMINUIR LA POSIBILIDAD DE CONTAMINACIÓN AMBIENTAL

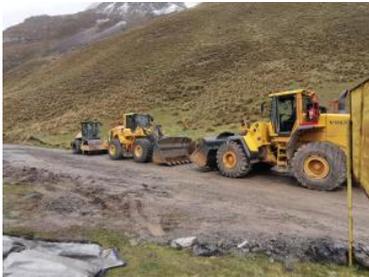
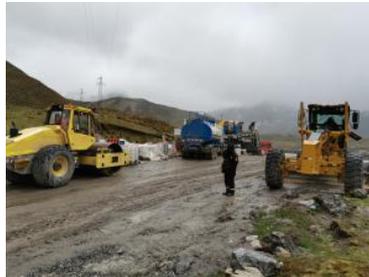
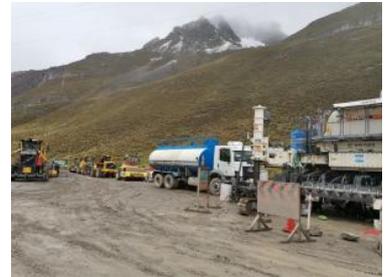
PATIO DE MAQUINAS
PROGRESIVA: KM 155+550

EQUIPOS APROXIMADOS VERIFICADOS EN CAMPO: 1 PAVIMENTADORA, 2 RODILLOS, 2 CARGADOR FRONTAL, 1 MOTONIVELADORA Y 1 CAMIÓN CISTERNA DE AGUA.

SE TOMA CONOCIMIENTO QUE, LA MOTONIVELADORA, EL CAMIÓN CISTERNA DE AGUA Y 1 RODILLO ESTARÍAN EN STANDBY POR SATURACIÓN DEL TERRENO DEBIDO A LAS LLUVIAS PROPIAS DE LA TEMPORADA, MIENTRAS QUE, LA PAVIMENTADORA SE ENCUENTRA EN STANDBY DESDE LOS ÚLTIMOS DÍAS DE DICIEMBRE DE 2020 Y EL RESTANTE DE LOS EQUIPOS DESCRITOS ESTARÍAN A LA ESPERA DE LIBERACIÓN POR SER NUEVOS INGRESOS Y/O A LA ESPERA DE MANTENIMIENTO.

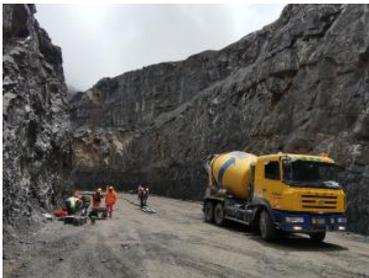
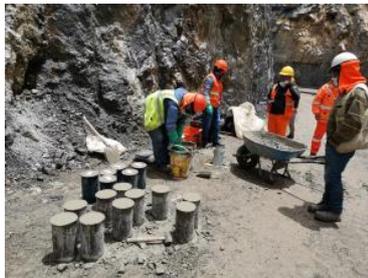
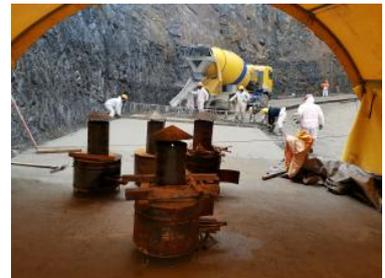
Actividades:
 300SUB BASES Y BASES
 303.BBASE DE CONCRETO HIDRÁULICO F'C=85 KG/CM2
 PROGRESIVA: KM 166+035 AL KM 166+055

PERSONAL APROXIMADO VERIFICADO EN CAMPO: 1 CAPATAZ, 4 OPERARIO, 2 OFICIAL, 3 PEÓN, 1 VIGÍA Y 1 CUADRILLAS DE TOPOGRAFÍA CONFORMADA POR UN TOPOGRAFO Y 3 AYUDANTES.
 EQUIPOS APROXIMADOS VERIFICADOS EN CAMPO: 3 CAMIÓN MIXER CON SUS RESPECTIVOS OPERADORES EQUIPOS MENORES COMO: 1 VIBRADORA DE CONCRETO, 1 CORTADORA DE PAVIMENTOS, 1 REGLA PARA PAVIMENTOS, 4 ESTUFAS (MECHEROS), 1 MOTOBOMBA, 1 GENERADOR, ENTRE OTROS.
 ACTIVIDADES VERIFICADAS POR PERSONAL PROFESIONAL, TÉCNICO Y AUXILIAR DEL CVA Y POR PERSONAL TÉCNICO Y AUXILIAR DEL CSO. SE SUGIERE EL CONTROL ADECUADO DE LOS PROCESOS CONSTRUCTIVOS POR PARTE DEL CSO, A FIN DE GARANTIZAR LA CALIDAD Y DURABILIDAD DE LA OBRA.
 LAS ACTIVIDADES DE BASE DE CONCRETO HIDRÁULICO, SE REALIZAN CON EL APOYO DE ESTUFAS (MECHEROS) DADO LAS TEMPERATURAS BAJAS Y CON TOLDOS DE PRESENTARSE PRECIPITACIONES PLUVIALES.

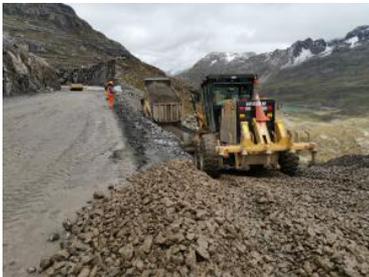
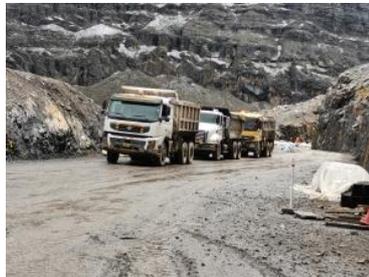
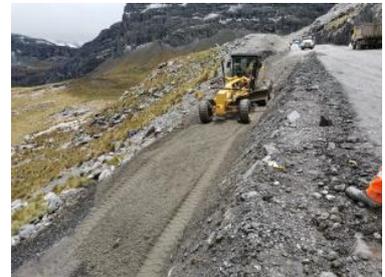
PROGRESIVA: KM 165+800 AL KM 165+840

PERSONAL APROXIMADO VERIFICADO EN CAMPO: 1 CAPATAZ y 2 personal de piso

EQUIPOS APROXIMADOS VERIFICADOS EN CAMPO: 1 MOTONIVELADORA, 1 RODILLO y 4 VOLQUETES CON SUS RESPECTIVOS OPERADORES.

ACTIVIDADES VERIFICADAS POR PERSONAL PROFESIONAL, TÉCNICO Y AUXILIAR DEL CVA Y PERSONAL TÉCNICO Y AUXILIAR DEL CSO. SE SUGIERE EL CONTROL ADECUADO DE LOS PROCESOS CONSTRUCTIVOS POR PARTE DEL CSO, A FIN DE GARANTIZAR LA CALIDAD Y DURABILIDAD DE LA OBRA

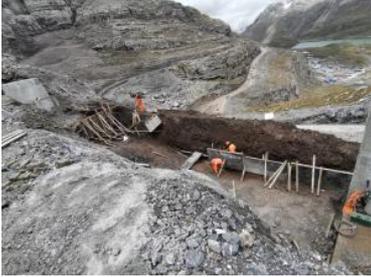
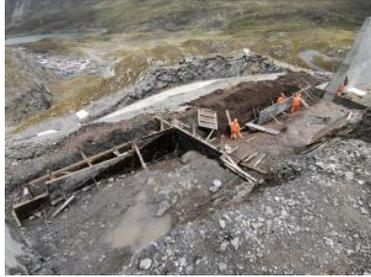
PROGRESIVA: KM 165+920 AL KM 165+930

CDescripcion _____ :
PERSONAL APROXIMADO VERIFICADO EN CAMPO: 1 CAPATAZ, 2 OPERARIO, 1 OFICIAL, 3 PEÓN Y 1 VIGÍA
EQUIPOS APROXIMADOS VERIFICADOS EN CAMPO: 1 RETROEXCAVADORA
ACTIVIDADES VERIFICADAS POR PERSONAL TÉCNICO Y AUXILIAR DEL CVA Y DEL CSO.
SE TOMA CONOCIMIENTO QUE, AUN NO ESTARÍA DEFINIDO EL TIPO DE CALZADURA DE MEJORAMIENTO DE TERRENO DE FUNDACIÓN A EJECUTARSE EN ESTE TRAMO, SIN EMBARGO, YA SE ESTA PROCEDIENDO A LA EJECUCIÓN DE LOS ENCOFRADOS EN CALZADURAS.
CLIMA: AL MOMENTO DE LA INSPECCION VISUAL, PRESENCIA DE LLOVIZNAS

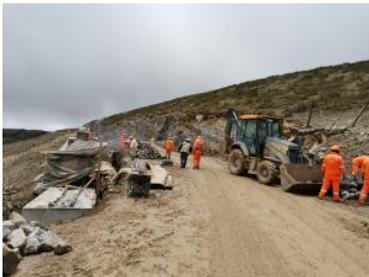
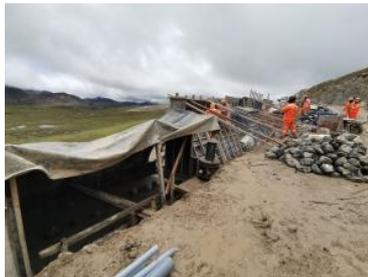
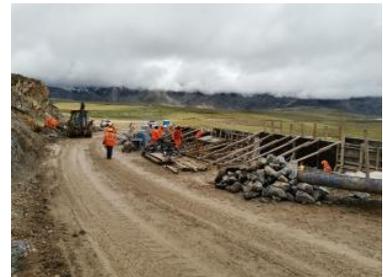
PROGRESIVA: KM 175+157 AL KM 175+197

PERSONAL APROXIMADO VERIFICADO EN CAMPO: 1 CAPATAZ, 8 OPERARIO, 1 OFICIAL, 6 PEON Y 2 VIGÍA, además de, 1 CUADRILLAS DE TOPOGRAFÍA CONFORMADA POR UN TOPOGRAFO Y 3 AYUDANTES
 EQUIPOS APROXIMADOS VERIFICADOS EN CAMPO: 1 RETROEXCAVADORA CON OPERADOR, ADEMÁS DE EQUIPOS MENORES COMO 1 VIBRADOR DE CONCRETO, 1 motobomba, 2 generadores eléctrico y 1 ESTUFA (MECHERO)
 ACTIVIDADES VERIFICADAS POR PERSONAL TÉCNICO Y AUXILIAR DEL CVA DEL CSO. SE SUGIERE EL CONTROL ADECUADO DE LOS PROCESOS CONSTRUCTIVOS POR PARTE DEL CSO, A FIN DE GARANTIZAR LA CALIDAD Y DURABILIDAD DE LA OBRA.
 SE SUGIERE MEJORAR LAS CONDICIONES DE SEGURIDAD Y SALUD EN EL FRENTE DE TRABAJO, ENTRE OTROS, DELIMITANDO LAS ÁREAS DE CIRCULACIÓN PEATONAL A FIN DE EVITAR INCIDENTES Y/O ACCIDENTES EN OBRA, ASÍ COMO MEJORAR LA DISPOSICIÓN DE RESIDUOS, DISMINUYENDO LA POSIBILIDAD DE CONTAMINACIÓN AMBIENTAL
