## BITACORA ELECTRÓNICA DE OBRA

| Si | 79 | 15-03-2021 | Carretera Oyon - Ambo,<br>Tramo I: Oyon - Desvío Cerro<br>de Pasco | LUZMILA GUERRA MOTTA |

MEJORAMIENTO DE LA CARRETERA OYON - AMBO TRAMO 1: OYON DV. CERRO DE PASCO

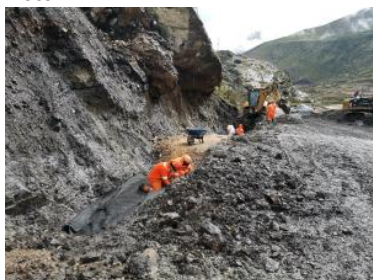
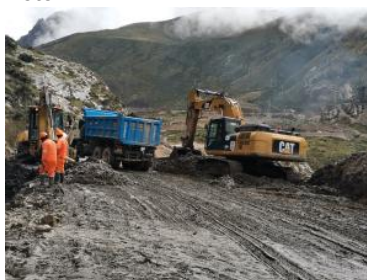
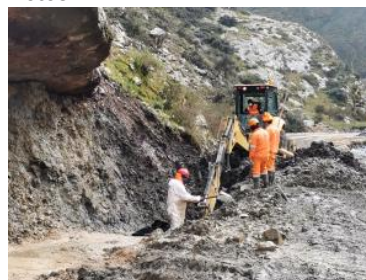
PROGRESIVA: KM 145+370 - KM 145+400

EL MATERIAL EXCEDENTE ES TRANSPORTADO AL DME N° 04 EN EL KM 154+170

SE SUGIERE EL CONTROL ADECUADO DE LOS PROCESOS CONSTRUCTIVOS  
POR PARTE DEL CSO (ANCHOS DE EXCAVACION, FILTROS, POSICIÓN DE  
TUBERÍA PERFORADA Y POSTERIORES ACTIVIDADES DE RELLENOS, ENTRE  
OTROS), A FIN DE GARANTIZAR LA CALIDAD Y DURABILIDAD DE LA OBRA.

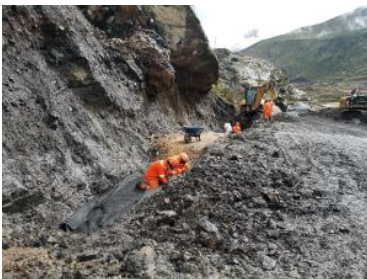
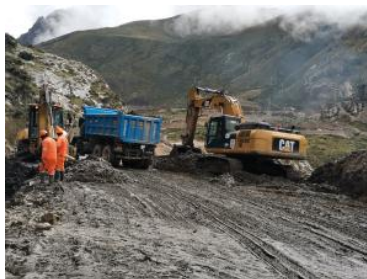
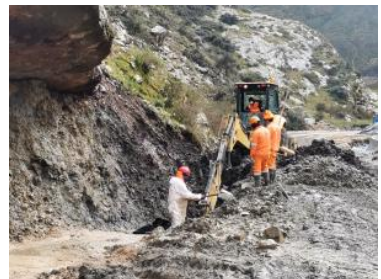
PROGRESIVA: KM 145+370 - KM 145+400

PERSONAL VERIFICADO EN CAMPO: 1 CAPATAZ, 1 OFICIAL, 5 PEÓN Y 2 VIGÍA  
EQUIPOS VERIFICADOS EN CAMPO: 1 RETROEXCAVADORA, 1 EXCAVADORA SOBRE ORUGAS Y 2 VOLQUETES CON SUS RESPECTIVOS OPERADORES, ADEMÁS, DE 2 VIBRO PISÓN.  
SE SUGIERE EL CONTROL ADECUADO DE LOS PROCESOS CONSTRUCTIVOS POR PARTE DEL CSO (ANCHOS DE EXCAVACIÓN, FILTROS, POSICIÓN DE TUBERÍA PERFORADA Y POSTERIORES ACTIVIDADES DE RELLENOS, ENTRE OTROS), A FIN DE GARANTIZAR LA CALIDAD Y DURABILIDAD DE LA OBRA.  
EL MATERIAL EXCEDENTE SERIA TRANSPORTADO AL DME N° 04 EN EL KM 154+170

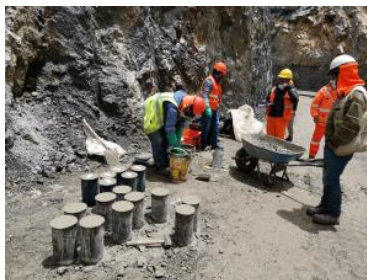
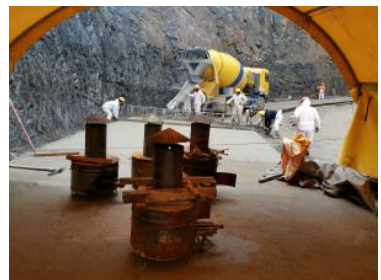
PROGRESIVA: KM 166+035 AL KM 166+055

LAS ACTIVIDADES DE BASE DE CONCRETO HIDRÁULICO, SE REALIZAN CON EL APOYO DE ESTUFAS (MECHEROS) DADO LAS TEMPERATURAS BAJAS Y CON TOLDOS DE PRESENTARSE PRECIPITACIONES PLUVIALES.

ACTIVIDADES VERIFICADAS POR PERSONAL PROFESIONAL, TÉCNICO Y AUXILIAR DEL CVA Y POR PERSONAL TÉCNICO Y AUXILIAR DEL CSO. SE SUGIERE EL CONTROL ADECUADO DE LOS PROCESOS CONSTRUCTIVOS POR PARTE DEL CSO, A FIN DE GARANTIZAR LA CALIDAD Y DURABILIDAD DE LA OBRA.

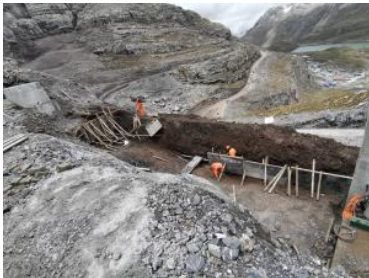
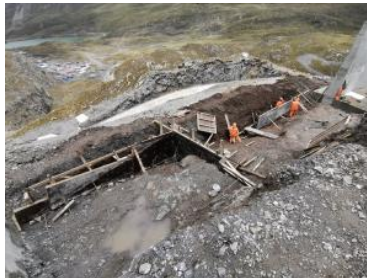
PROGRESIVA: KM 165+920 AL KM 165+930

SE TOMA CONOCIMIENTO QUE, AUN NO ESTARÍA DEFINIDO EL TIPO DE CALZADURA DE MEJORAMIENTO DE TERRENO DE FUNDACIÓN A EJECUTARSE EN ESTE TRAMO, SIN EMBARGO, YA SE ESTA PROCEDIENDO A LA EJECUCIÓN DE LOS ENCOFRADOS EN CALZADURAS.
